## 1.2 - ANÁLISE DA INFRA-ESTRUTURA ATUAL E PROPOSTAS PARA SUA READEQUAÇÃO

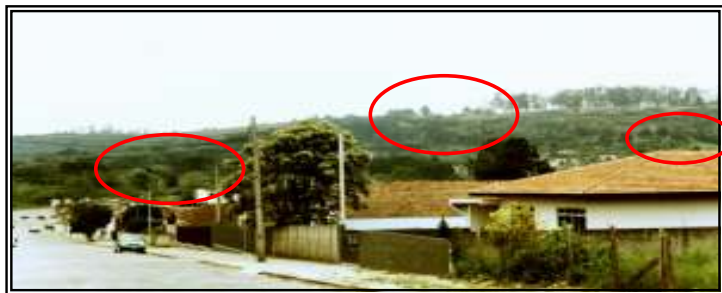
Foto VI.26 - Locais Potenciais para Construção do Centro de Visitantes (fonte: A. Wandembruck, 2002)

Propõe-se a construção de um centro de visitantes para efetuar atividades de informação, conscientização, interpretação e educação ambiental. Foram selecionados 3 locais com potencial para abrigar o centro de visitantes, conforme foto VI.26 (descritos da esquerda para a direita):

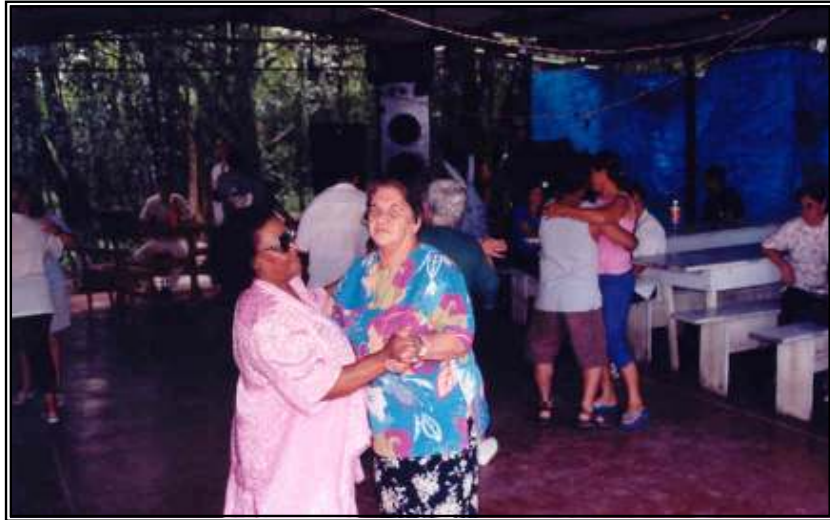
- Impacto Negativo 1: existência de construção que abriga um baile todo domingo à tarde (foto VI.27), com forte impacto sonoro e visual, além de não ser uma atividade compatível com os objetivos de manejo do Parque.
- Recomendação: relocação para outra área fora do Parque.

Foto VI.27 - Salão de Dança, ao Lado do Restaurante do Ermitão (fonte A. Wandembruck, 2002).

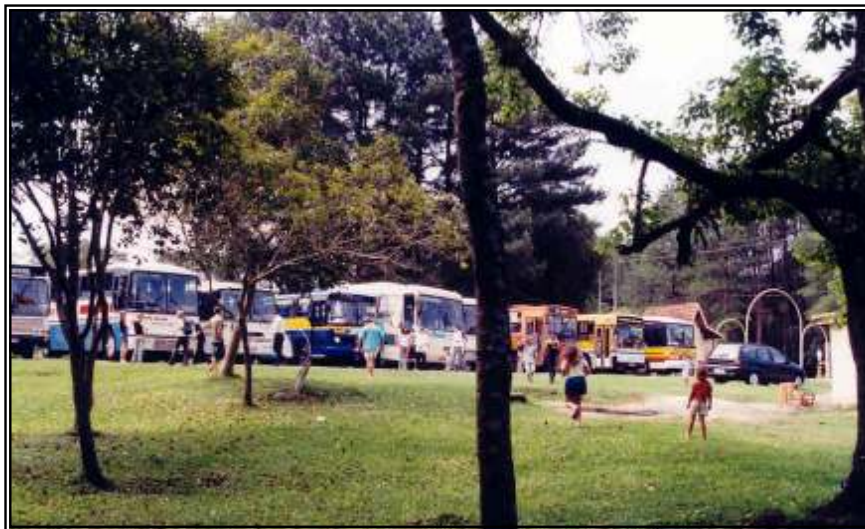
- Impacto Negativo 2: área de estacionamento dos ônibus (foto VI.28), com forte impacto visual e sonoro.
- Recomendação: Relocação, preferencialmente para área próxima ao local que for construído o centro de visitantes do Parque.

Foto VI.28 - Estacionamento dos Ônibus (fonte A. Wandembruck, 2002)

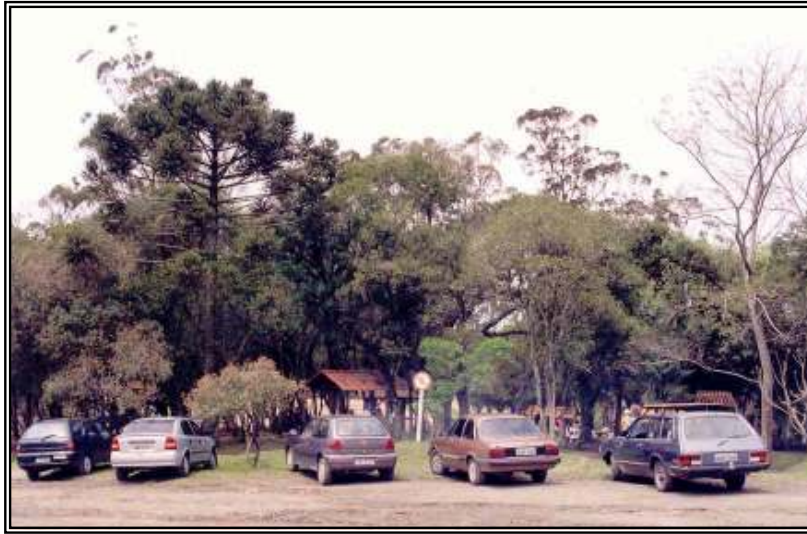
- Impacto Negativo 3: as áreas de estacionamento de carros não são definidas (foto VI.29), e é comum verificar carros estacionados em locais proibidos.
- Recomendação: relocação, preferencialmente para área próxima ao local que for construído o centro de visitantes do Parque. Implantar sistema de sinalização e intensificar a fiscalização.

Foto VI.29 - Carros estacionados em Local Proibido (fonte A. Wandembruck, 2002)

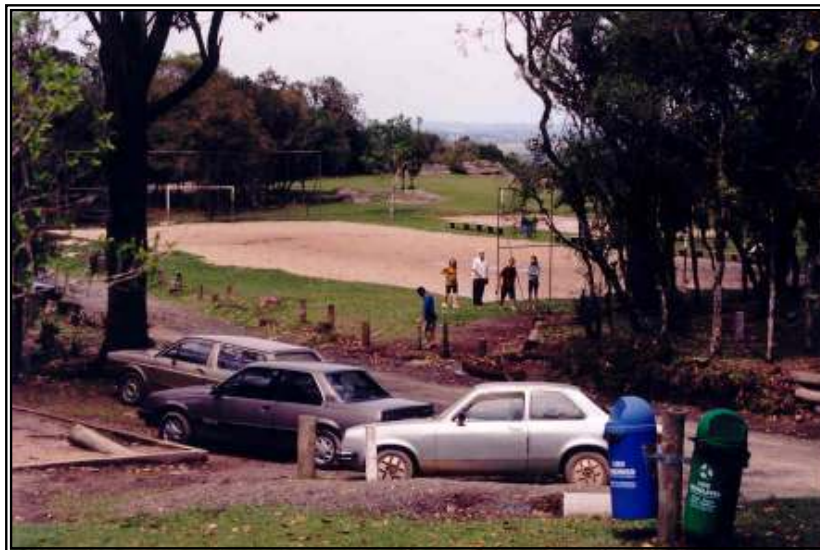
- Impacto Negativo 4: canchas esportivas (foto VI.30), que além da interferência na paisagem não são infra-estruturas adequadas ao cumprimento dos objetivos do Parque.
- Recomendação: relocação para outra área fora do Parque.

Foto VI.30 - Canchas Esportivas (fonte A. Wandembruck, 2002)

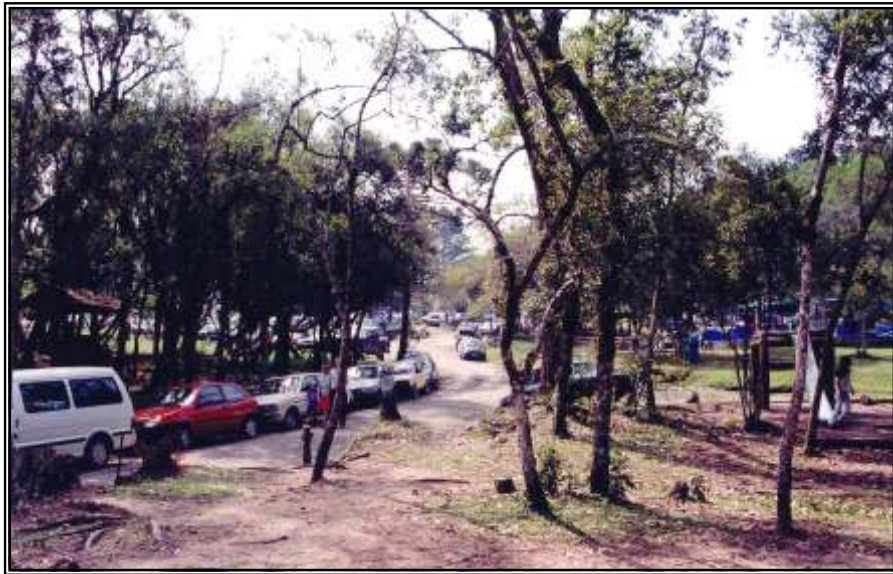
- Impacto Negativo 5: há uma competição por espaço (foto VI.31) entre pedestres e motoristas em toda a área da entrada do Parque Estadual.

Foto VI.31 - Indefinição dos Locais para Estacionamento (fonte A. Wandembruck, 2002)

- Recomendação: relocação, e que na nova área seja efetuado um ordenamento do espaço para uso público, definindo locais de estacionamento e áreas para circulação de carros e pedestres.

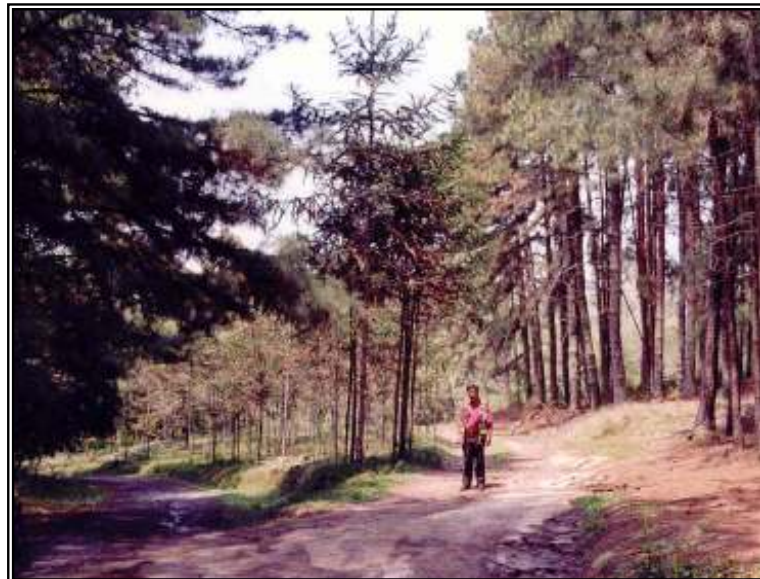
- Impacto Negativo 6: reflorestamentos (foto VI.32) de *Pinus* e *Eucalyptus* são muito comuns em diversas áreas do Parque, causando um impacto visual na paisagem.
- Recomendação: recuperação destas áreas, através do corte gradual das espécies exóticas, e substituição por espécies nativas.

Foto VI.32 - Áreas de Reflorestamento com Exóticas (fonte A. Wandembruck, 2002)

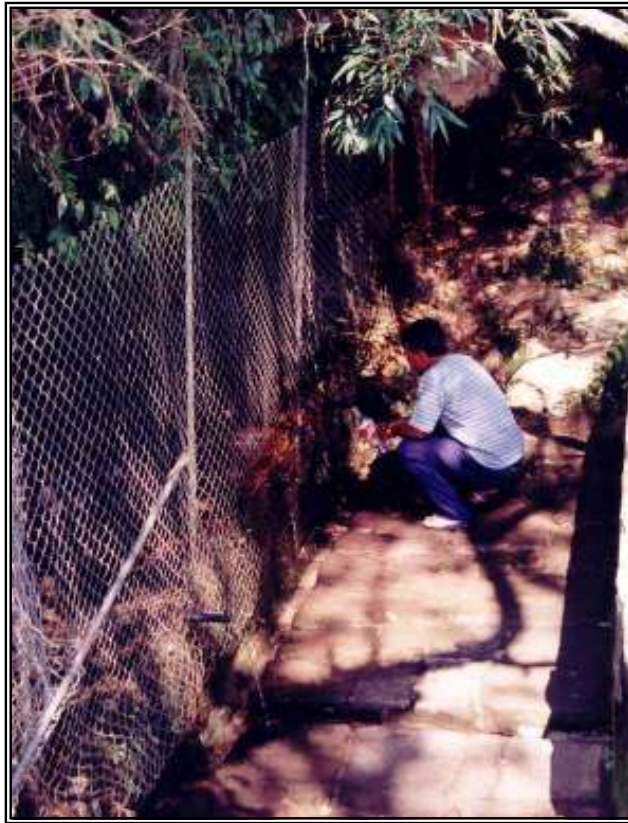
- Impacto Negativo 7: a água da bica (foto VI.33) está com elevado nível de coliformes fecais, não sendo adequada ao consumo humano.

Foto VI.33 - Bica d'água (fonte A. Wandembruck, 2002)

- Recomendação: após a relocação das construções que atualmente contaminam a água, efetuar monitoramento da qualidade através de análises sistemáticas, e informação ao público sobre o resultado. Realizar campanhas elucidativas sobre este tema.

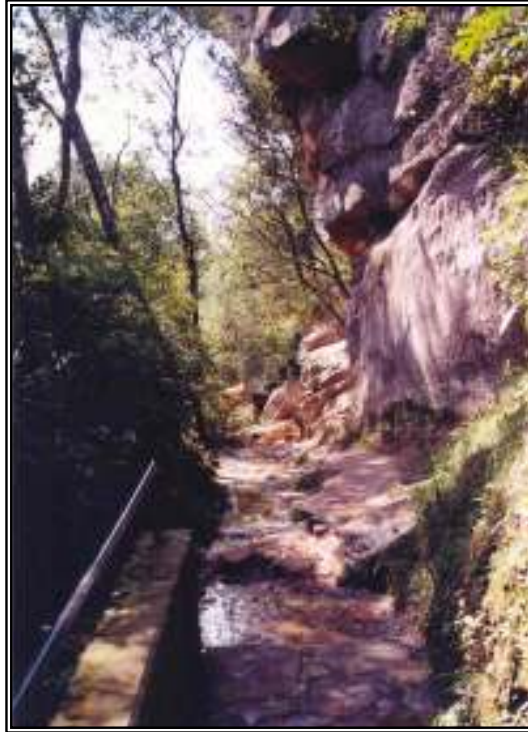
- Impacto Negativo 8: trilhas com diversos problemas em sua construção e manutenção: acúmulo de água na superfície; superfície irregular; corrimão não segue um padrão ao longo da trilha (foto VI.34), sendo pintado em alguns trechos e em outros não.
- Recomendação: Desenvolver projetos específicos para:
  - Abertura de novas trilhas e readequação do traçado das já existentes; e,
  - Definir critérios para a manutenção e monitoramento das trilhas existentes.
- Impacto Negativo 9: O sistema de esgoto dos restaurantes (foto VI.35) apresenta problemas, sendo visível o transbordamento de material através da tampa da fossa séptica, e conseqüente contaminação do lençol freático.
- Recomendação: relocação dos restaurantes e implantação de um sistema de tratamento de esgoto adequado.

Foto VI.34 - Problemas de Construção e Manutenção na Trilha da Pedra Partida (fonte A. Wandembruck, 2002)

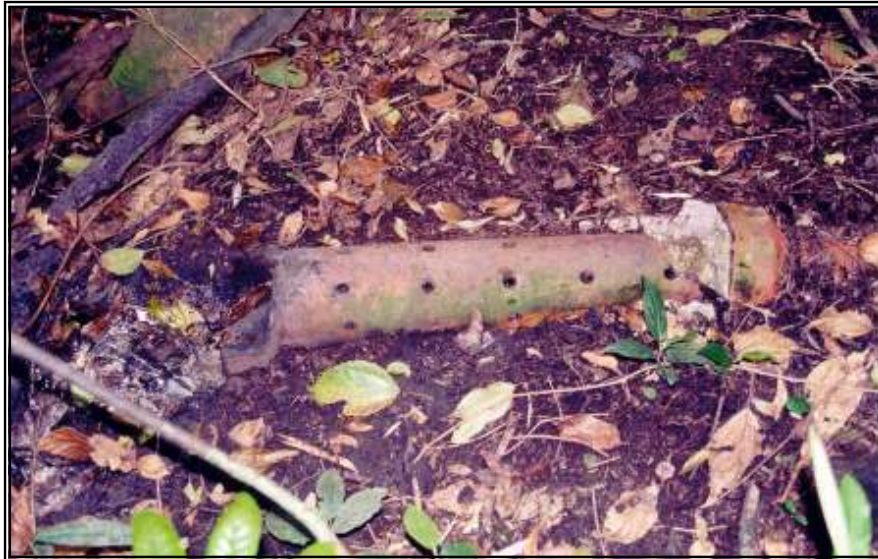
Foto VI.35 - Sistema de Esgoto (fonte A. Wandembruck, 2002)

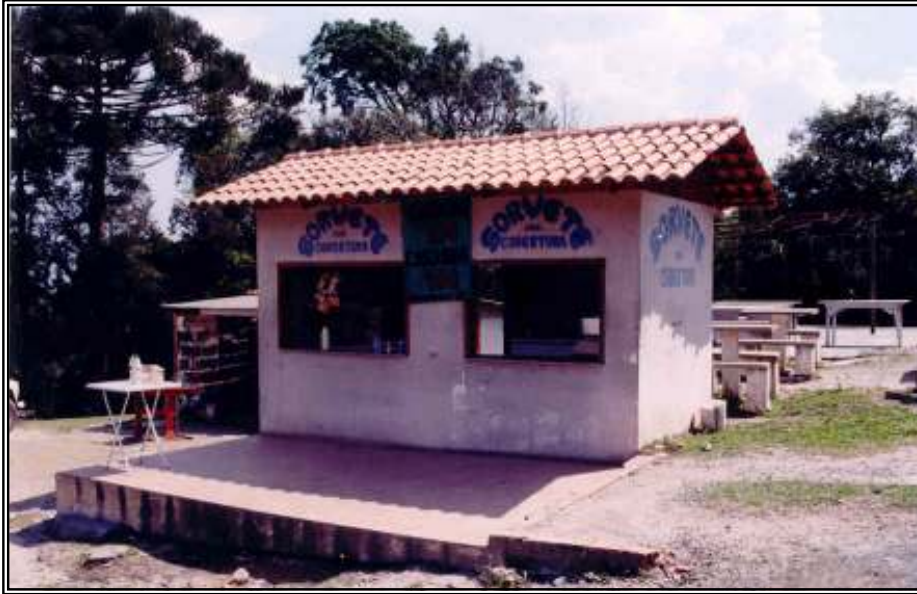
- Impacto Negativo 10: localização inadequada e falta de padronização (foto VI.36) de toda a infra-estrutura atual do Parque.
- Recomendação: relocação da infra-estrutura: algumas deverão ser reconstruídas no Parque dentro de um novo padrão; outras estruturas deverão ser eliminadas e não serão reconstruídas no Parque porque são incompatíveis com os objetivos de manejo desta unidade

Foto VI.36 - Falta de Padronização da Infra-estrutura (fonte A. Wandembruck, 2002)

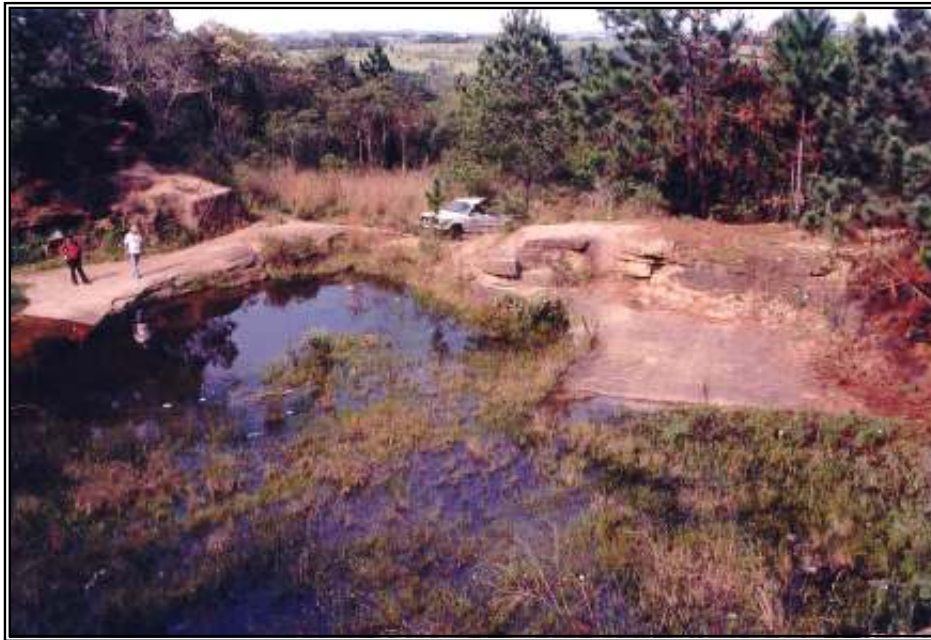
- Impacto Negativo 11: pedreiras abandonadas (foto VI.37), de propriedade particular, no interior do Parque.
- Recomendação: regularização fundiária destas áreas.

Foto VI.37 - Pedreira Abandonada, Localizada no Interior do Parque (fonte A. Wandembruck, 2002)

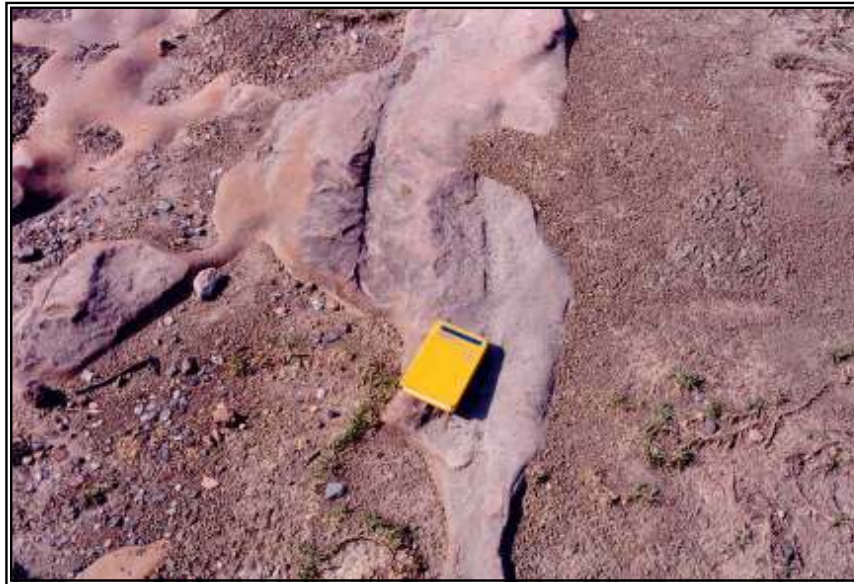
- Impacto Negativo 12: aterro com saibro sobre afloramento rochoso (foto VI.38) nas áreas de circulação de veículos.
- Recomendação: Após a relocação das estruturas efetuar recuperação desta área.

Foto VI.38 - Aterro com Saibro sobre Afloramento Rochoso (fonte A. Wandembruck, 2002)

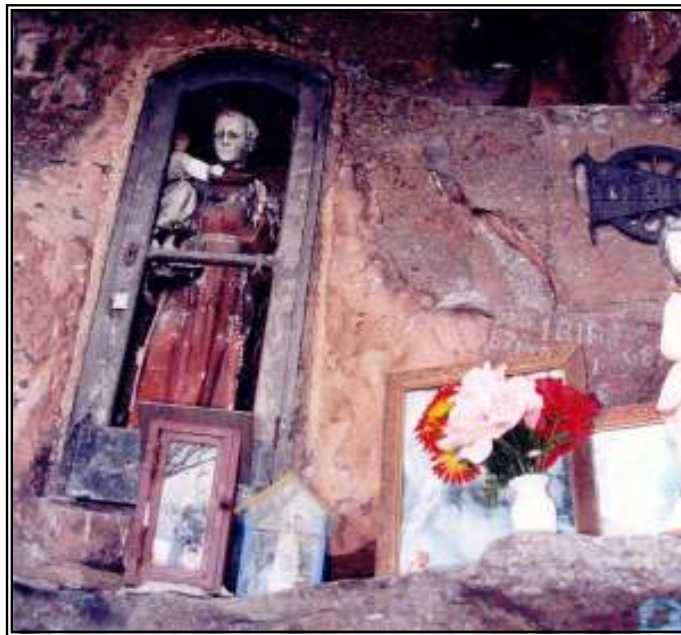
- Impacto Negativo 13: imagens e placas metálicas presas à rocha (foto VI.39), pichações e oferendas deixadas pelos romeiros (flores e velas).
- Recomendação: retirar e recuperar, durante o período de revitalização, todas as imagens e placas fixadas nas formações areníticas.
  - Instalar, após a reabertura do Parque, uma estrutura móvel para acendimento de velas no local da Gruta; e,
  - Construir capela próxima ao centro de visitantes, em área a ser definida.

Foto VI.39 - Imagens e Placas Presas a Rocha na Região da Gruta do Monge (fonte A. Wandembruck, 2002)

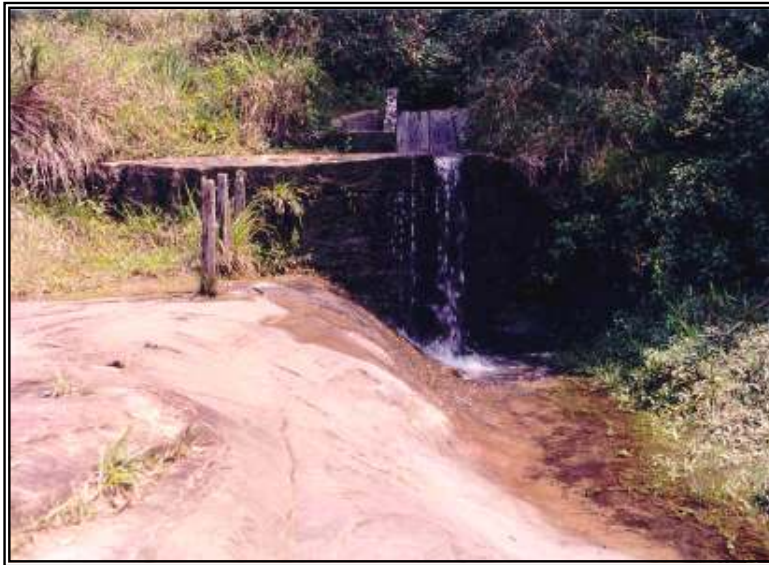
- Impacto Negativo 14: contaminação da água que abastece a piscina de pedra (foto VI.40), e conseqüente desativação deste local de banho.
- Recomendação: após a relocação das estruturas que atualmente poluem o córrego que abastece a piscina, efetuar monitoramento da qualidade da água. Reativar a piscina de pedra quando os laudos de qualidade da água demonstrarem que não há risco para a saúde humana
- Impacto Negativo 15: grampos presos ao paredão rochoso para a prática do rapel (foto VI.41).

Foto VI.40 - Piscina de Pedra (Fonte: A. Wandembruck, 2002)

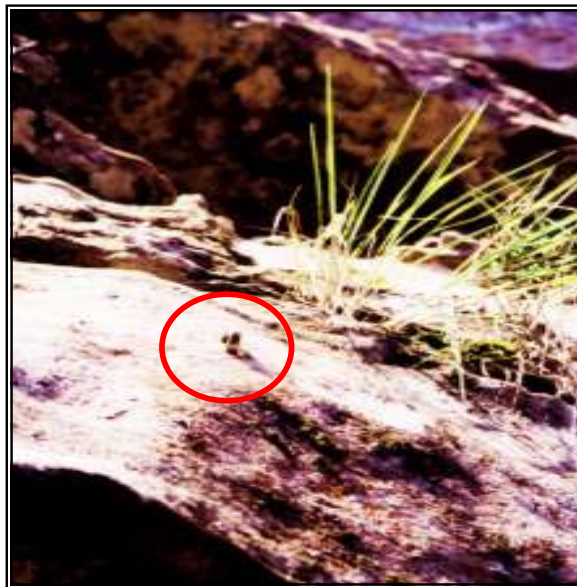
Foto VI.41 - Grampos Presos ao Paredão Rochoso para a Prática do Rapel (Fonte: A. Wandembruck, 2002)

- Recomendação: retirada dos grampos e proibição da prática do rapel no Parque, devido à fragilidade das formações areníticas.
- Impacto Negativo 16: sistema de sinalização insuficiente e inadequado (foto VI.42) quando presente, sendo fixado até nas árvores.
- Recomendação: redefinição do sistema de sinalização do Parque, através de projeto específico, durante o processo de revitalização.
- Impacto Negativo 17: circulação de carros pelo interior do Parque (foto VI.43).
- Recomendação: após a revitalização os carros devem permanecer na área de estacionamento próxima ao centro de visitantes.
  - Instalar cancelas em locais estratégicos, evitando a passagem de veículos não autorizados pela administração local.
  - Fiscalizar e aplicar as sanções necessárias para o caso de desrespeito às normas estipuladas

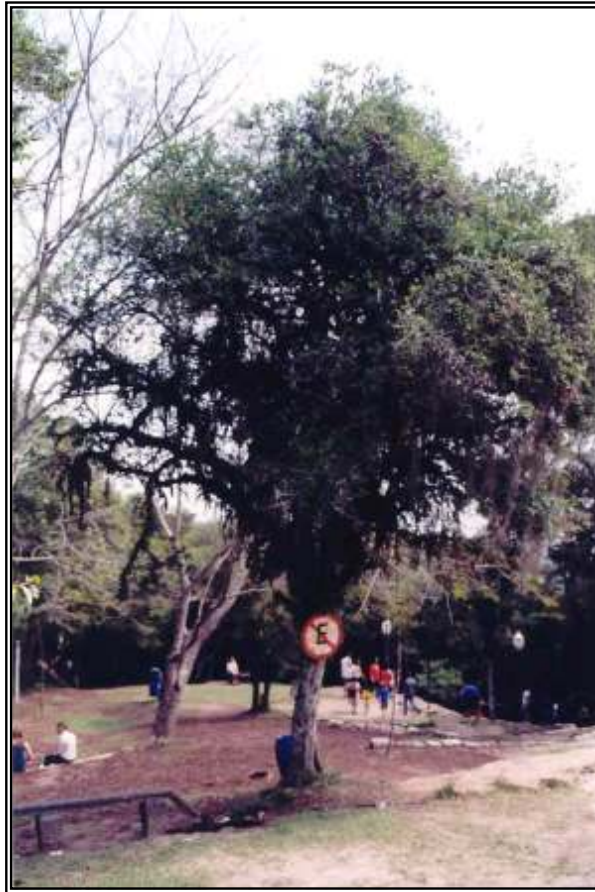
Foto VI.42 - Sinalização Inadequada (Fonte: A. Wandembruck, 2002)

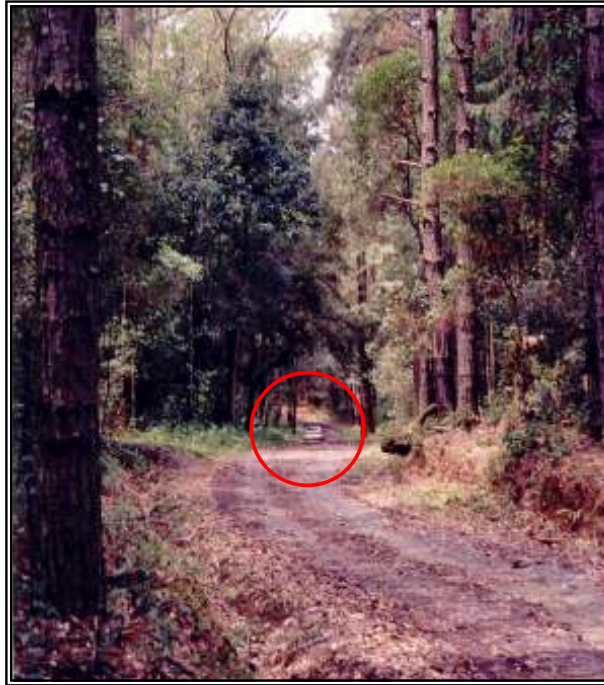
Foto VI.43 - Circulação de Carros pelo Interior do Parque  
(Fonte: A. Wandembruck, 2002)

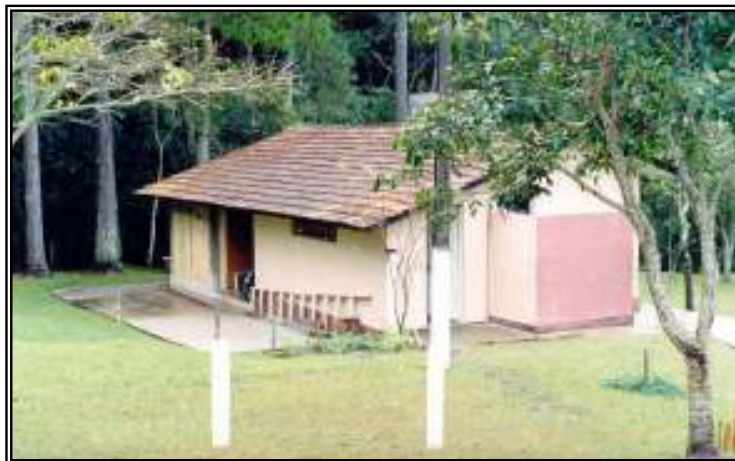
- Impacto Negativo 18: o atual almoxarifado (foto VI.44), anexo aos banheiros e com menos de 5 m<sup>2</sup> de área, não oferece condições físicas de armazenamento e manutenção dos equipamentos e ferramentas, que também não são suficientes para realizar as atividades necessárias.
- Recomendação: após a revitalização o almoxarifado deve ter um espaço maior, e ficar situado dentro da zona de uso especial, além de ser efetuada a compra de novos equipamentos e ferramentas.

Foto VI.44 - Almoxarifado (Fonte: G. Gaertner, 2002)
