VI - SITUAÇÃO ATUAL DA UNIDADE DE CONSERVAÇÃO

1 - INFRA-ESTRUTURA

2 - ANÁLISE DA INFRA-ESTRUTURA ATUAL E PROPOSTAS PARA READEQUAÇÃO

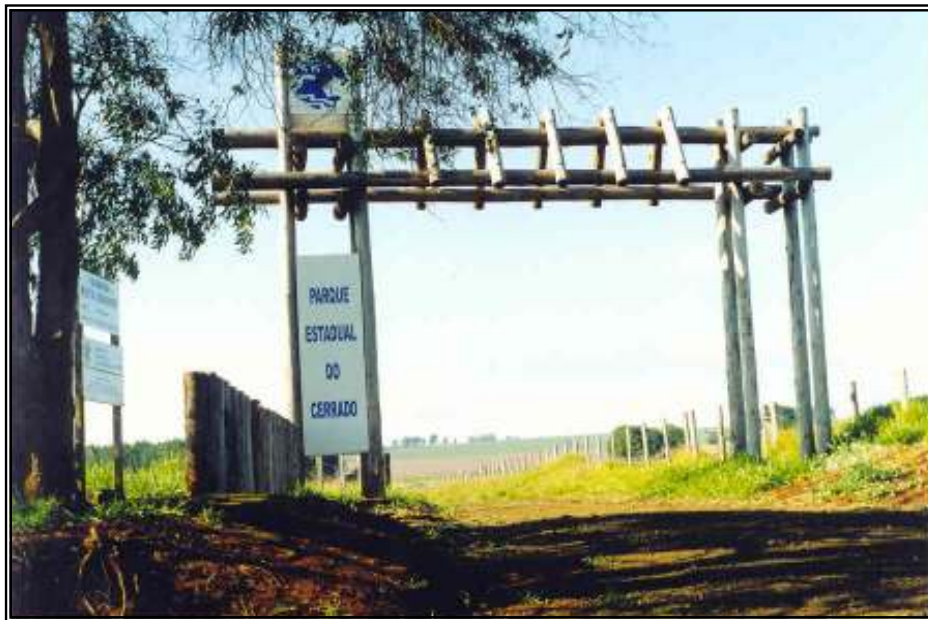
- Portal (foto VI.01). Estrutura feita com troncos de eucaliptos, localizada na ‘Reta Grande’ da estrada que vai para a Barragem do Pesqueiro, ao lado direito.

Foto VI.01 - Portal do Parque Estadual do Cerrado (fonte: G. Gaertner, 2002)

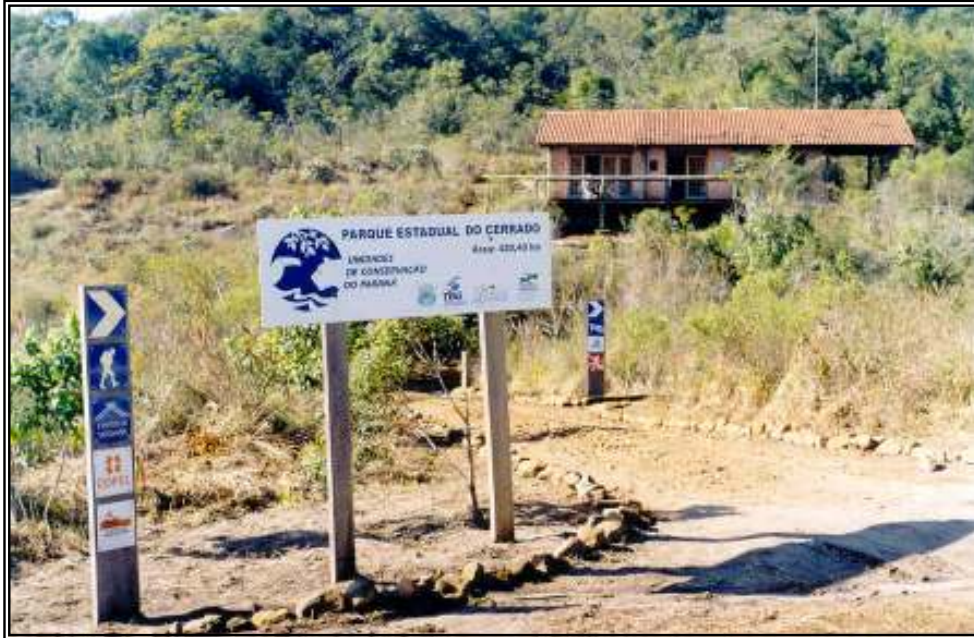
- Centro de visitantes (foto VI.02): possui aproximadamente 104,16 m², contendo 1 dispensa, 3 banheiros e 3 salas, sendo 1 para educação ambiental, 1 utilizada de escritório para o gerente do Parque e 1 para os monitores. Um deck, construído no centro de visitantes, possibilita a contemplação do ribeirão Santo Antônio.
- Casa do Guarda Parque (foto VI.03): Possui aproximadamente 71,74 m², contendo 1 sala, 3 quartos, 1 cozinha, 1 banheiro e 1 varanda. É atualmente utilizada pelo administrador do Parque Estadual.

Foto VI.02 - Vista do Centro de Visitantes (fonte: G. Gaertner, 2002)

O atual centro de visitantes, construído às margens do ribeirão Santo Antônio, numa distância não superior a 15 m encontra-se em situação irregular, pois o art. 2º da Lei nº 4.771/65 (Código Florestal Brasileiro) determina que as florestas e demais formas de vegetação são consideradas de preservação permanente, quando situadas:

Assim a infra-estrutura do centro de visitantes está em área de APP (Área de

Preservação Permanente), devendo ser relocada em local mais adequado. O local indicado para a instalação do novo centro de visitantes consiste numa área de aproximadamente 5 ha, atualmente ocupado por plantio de pinus, em frente ao estacionamento do Parque (figura .VI.01). O local foi escolhido em função dos seguintes critérios:

O atual Centro de Visitantes do Parque não possui espaço físico adequado para a recepção de visitantes; a sala de projeção de vídeos, por exemplo, comporta aproximadamente vinte pessoas, um número muito baixo considerando-se a chegada de um ônibus escolar ou de turismo (40 pessoas simultaneamente). Em vista disso, torna-se necessário a implantação de um novo Centro de Visitantes que disponha de espaço mais amplo e capacidade para futuras estruturas como lanchonete e local para venda de *souvenirs*. Consequentemente, este Centro de Visitantes, junto à administração do parque, poderá subsidiar projetos comunitários e também fornecer melhores condições aos usuários que procurem maiores informações sobre a UC e seu entorno. Além dessa infra-estrutura, deverão ser elaborados projetos para instalação adequada da xiloteca (coleção de madeiras), carpoteca (coleção de frutos) e herbário (coleção de plantas secas), além do arboreto (amostras de espécies raras e ameaçadas de extinção do cerrado, devidamente identificadas e que poderá servir como apoio às atividades de educação ambiental).

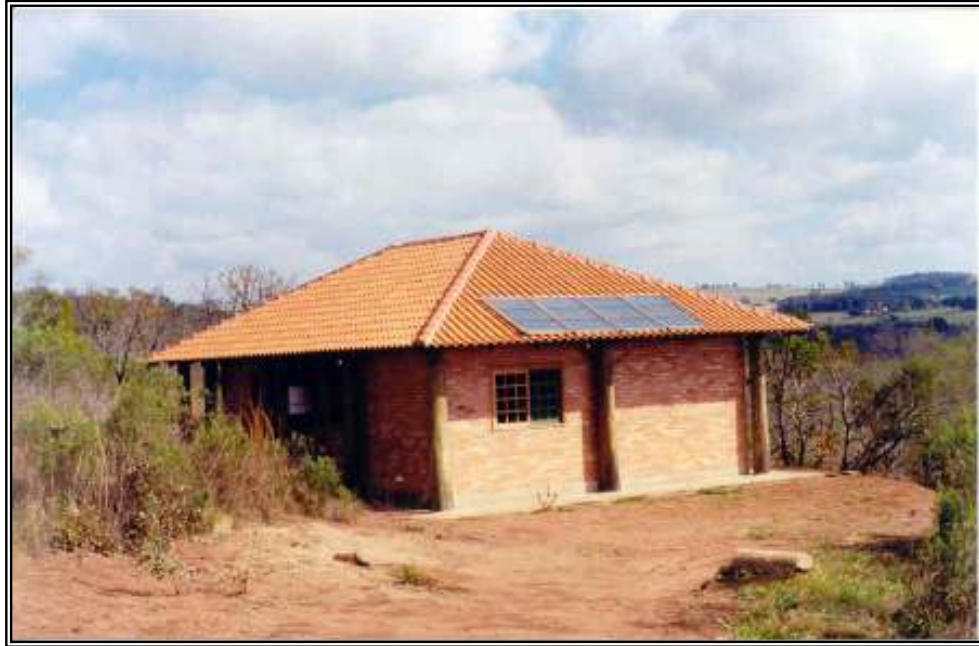
- Centro de Pesquisa e Alojamento (foto VI.04). Possui aproximadamente 71,74 m² com a mesma estrutura da casa do guarda parque;
- Estacionamento (foto VI.05). Do portal de entrada do Parque a este local a distância é aproximadamente de 2 km. O estacionamento não é pavimentado.

Foto VI.04 - Vista do Alojamento de Pesquisadores (fonte: G. Gaertner, 2002)

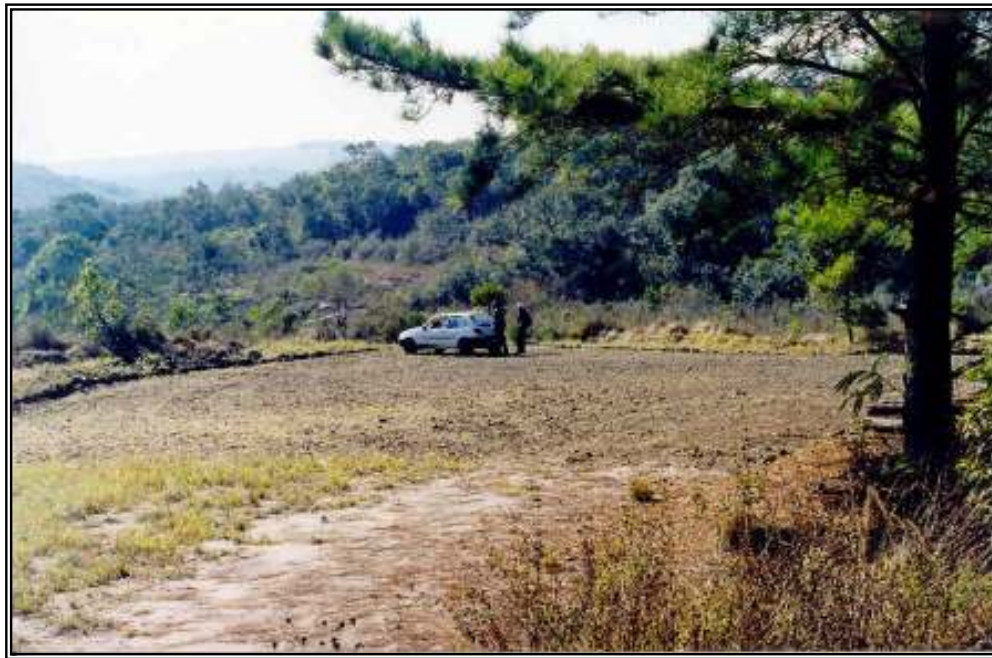
Foto VI.05 - Vista Parcial do Estacionamento (fonte: G. Gaertner, 2002)

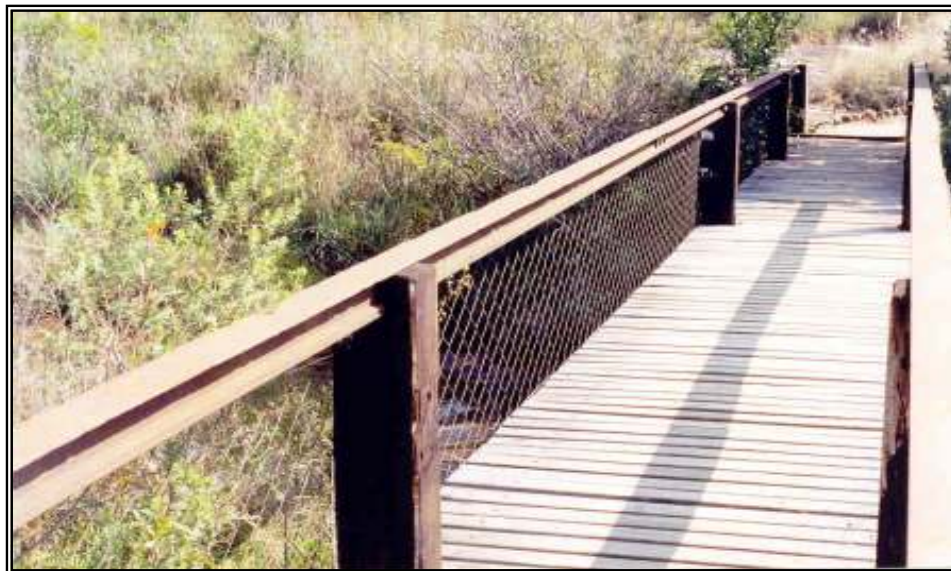
- Ponte de Madeira (foto VI.06): possui 17 m de comprimento e é feita através de reutilização de material ferroviário. É o acesso dos visitantes entre o estacionamento e o Centro de Visitantes, passando por cima do Ribeirão Santo Antônio;

Foto VI.06 - Vista Parcial da Ponte de Acesso ao Centro de Visitantes (fonte: G. Gaertner, 2002)

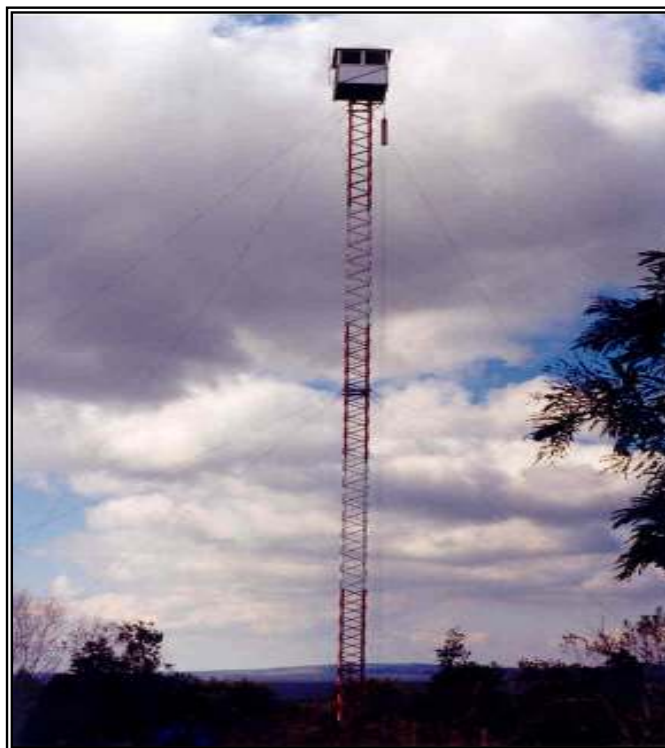
- Torre de Observação (foto VI.07): possuindo 30 m de altura, atualmente é utilizada para fiscalização, controle de incêndio e pesquisa;

Foto VI.07 - Torre de Observação Existente no PEC (fonte: G. Gaertner, 2002)

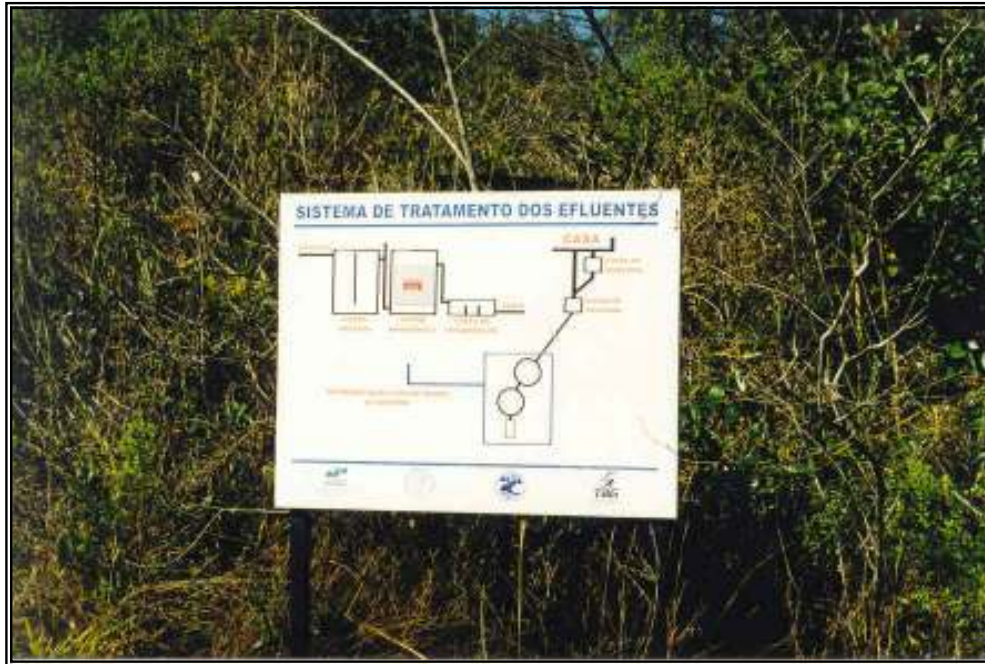
Todas as edificações possuem sistema de tratamento de efluentes (foto VI.08) e sistema fotovoltaico para a captação de energia solar (foto VI.09), o que torna o parque auto-suficiente e ambientalmente correto, sendo considerado, hoje, um modelo de unidade de conservação do país.

Foto VI.08 - Placa Indicando a Utilização de Sistema de Tratamento de Efluentes (fonte: G. Gaertner, 2002)

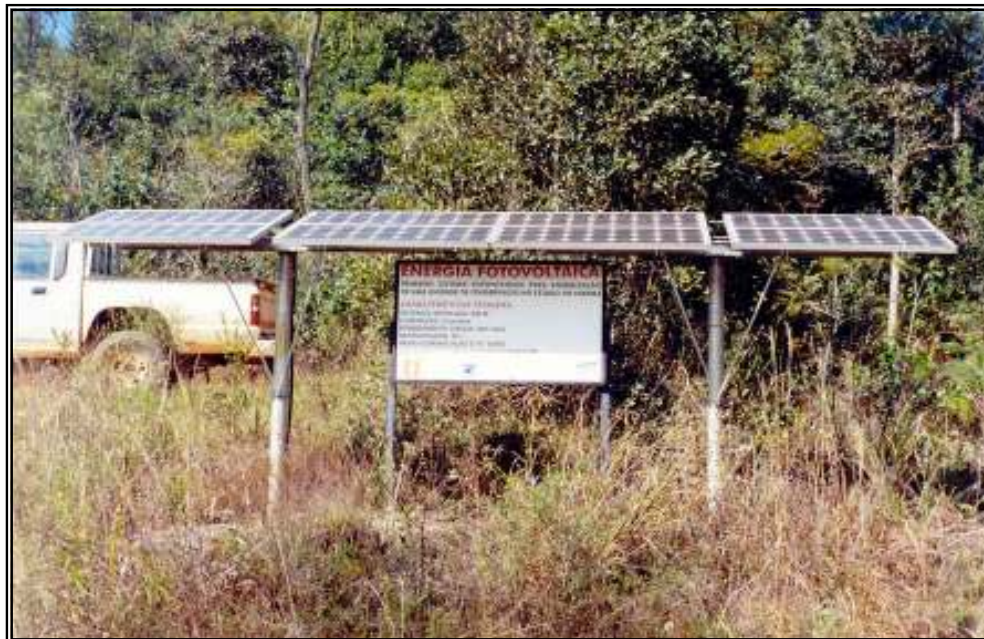
Foto VI.09 - Placa Indicando a Utilização de Sistema Fotovoltaico para a Captação de Energia Solar (fonte: G. Gaertner, 2002)
