VI - SITUAÇÃO ATUAL DA UNIDADE DE CONSERVAÇÃO

1 - Infra-estrutura

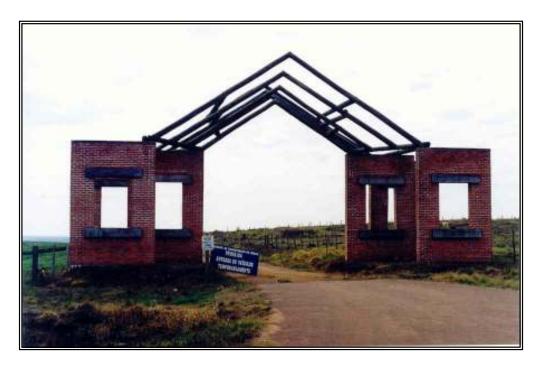
Foto VI.01 - Vista do Portal do Parque Estadual do Guartelá (fonte G. Gaertner, 2002)

- Portal (foto VI.01): O portal pode ser avistado pela PR-340 e, através dele, se tem acesso à entrada do Parque.
- Centro de visitantes (fotos VI.02): O centro de visitantes está a aproximadamente 1.500 metros do portal, possuindo aproximadamente 120 m². Possui uma sala para administração, dois banheiros, uma cozinha, uma sala para exposição (onde são realizadas atividades de educação ambiental) e um local para venda de *souveniers*. Existe ainda um deck de madeira em frente à porta de entrada.
- Casa do Guarda-Parque (foto VI.03): A casa está próxima ao camping, com aproximadamente 80 m² e é utilizada como alojamento pelo pessoal da administração.

O Portal do Parque, construído em desacordo com os aspectos culturais da região, deverá ser objeto de reestruturação através de projeto específico, recebendo estilo arquitetônico adequado às tradições locais.

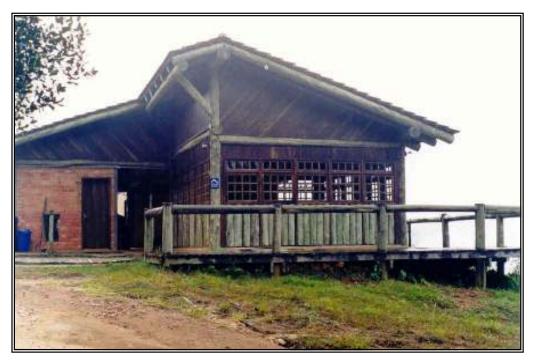
Foto VI.04 - Vista Lateral do Alojamento de Pesquisadores (fonte G. Gaertner, 2002)

Centro de Pesquisa e Alojamento (foto VI.04): O acesso ao centro de pesquisa é feito pela estrada que se inicia no Centro de Visitantes e passa na frente da propriedade do Sr. Olímpio. Possui aproximadamente 300 m², com 2 alojamentos que abrigam, além de pesquisadores, funcionários, estagiários e voluntários (os quais são os maiores usuários daquela estrutura). Possui uma cozinha, 2 banheiros e uma sala para pesquisa.

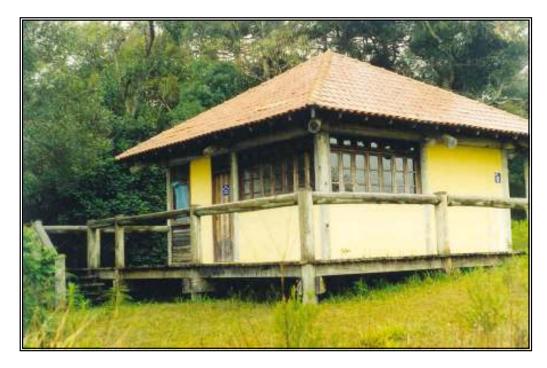
Foto VI.05 - Vista da Lanchonete (fonte G. Gaertner, 2002)

- Lanchonete (foto VI.05): Estrutura com aproximadamente 90 m2, localizada ao lado do banheiro do camping. Possui um deck de madeira em uma de suas laterais. A estrutura não é utilizada.
- Mirante (foto VI.06): Estrutura construída com troncos de eucaliptos. É um dos melhores pontos de observação do canyon do rio Iapó.

A edificação construída com a finalidade de se estabelecer uma lanchonete, através de concessão, não está funcionando em função da irregularidade na situação fundiária, estando atualmente, inutilizada. Necessário se faz à utilização dessa edificação para outra finalidade, como por exemplo, para atividades de educação ambiental, transformando-a em um Museu do Homem Pré-Histórico, com exposição de temas tais como informações da pré-história local e regional; painéis com pinturas rupestres; aspectos geológicos de formação e evolução do Canyon do rio Iapó, dentre outros.

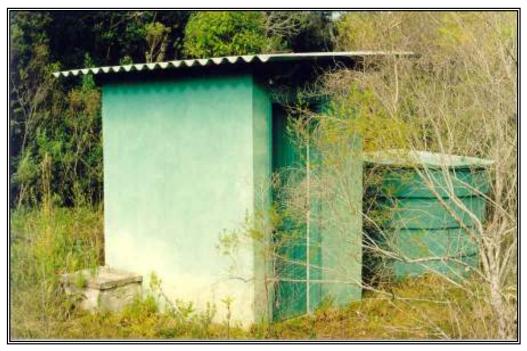
Foto VI.07 - Vista da Casa de Abastecimento de Água (fonte G. Gaertner, 2002)

Casa de Captação de água: (foto VI.07): Encontra-se ao lado do Arroio Pedregulho e é responsável pelo abastecimento de água no alojamento e camping. Há outro poço artesiano no centro de visitantes.

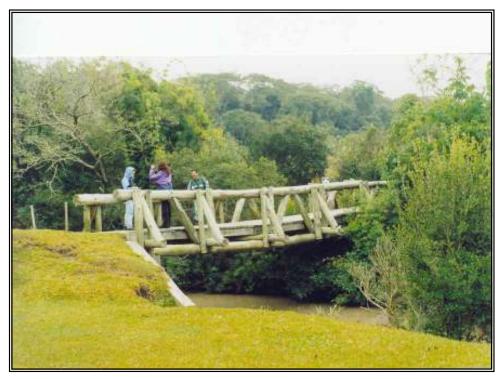
Foto VI.08 - Vista da Ponte de Madeira 1 (fonte G. Gaertner, 2002)

- Ponte de Madeira 1 (foto VI.08): Ponte sobre o Arroio Pedregulho, que dá acesso ao camping, à administraçãoa e à trilha que leva até a Gruta.

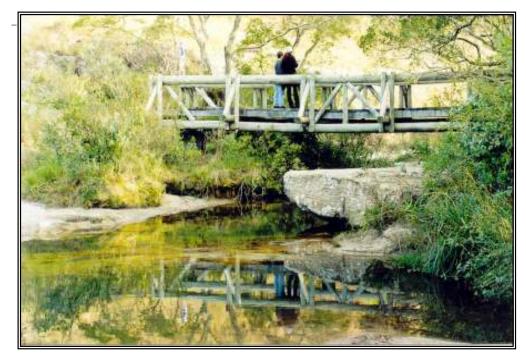
Foto VI.09 - Vista da Ponte de Madeira 2 (fonte G. Gaertner, 2002)

- Ponte de Madeira 2 (foto VI.09): Dá acesso à cabeceira da Cachoeira da Ponte de Pedra. Sob esta ponte passa o Arroio Pedregulho que, alguns metros depois, formará a cachoeira. Está próxima a áreas degradadas que estão em recuperação.

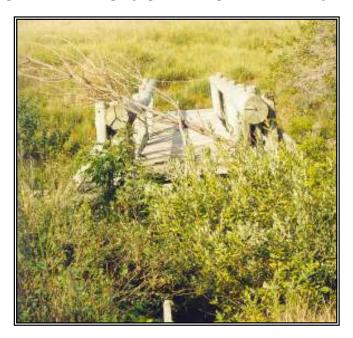
Foto VI.10 - Vista da Ponte de Madeira 2 (fonte G. Gaertner, 2002)

- Ponte de Madeira 3 (foto VI.10): Esta ponte está atualmente interditada. A trilha que ligava esta ponte com o camping apresentava problemas de alagamento e foi fechada.

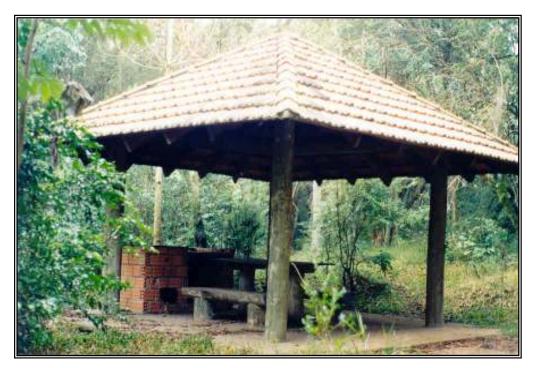
Foto VI.11 - Vista de uma das Churrasqueiras do Camping (fonte G. Gaertner, 2002)

Camping: Possui área para trinta barracas, comportando cerca de 70 pessoas. Possui 4 estruturas cobertas com churrasqueiras (foto VI.11), tendo ocupação máxima durante as férias de verão (fonte PMT).

O acampamento deverá ser proibido no interior do Parque. A área do *camping* atual (figura VI.02) deverá ser recuperada através de projeto específico a ser elaborado. A área das churrasqueiras deverá ser reestruturada através de implantação de trilhas suspensas com corrimão para ordenar a circulação dos visitantes, havendo necessidade ainda, da retirada dos braseiros das churrasqueiras e transformação do local em área de descanso e piquenique para os visitantes do Parque (vide projeto de reestruturação da área de descanso).

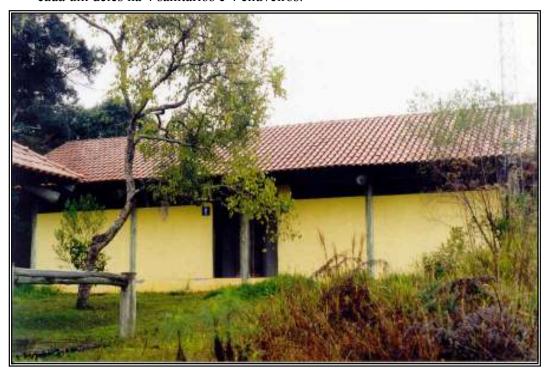
Foto VI.12 - Vista do Banheiro Existente ao Lado do Camping (fonte G. Gaertner, 2002)

Banheiro do camping (foto VI.12): A estrutura está bem próxima ao camping, com aproximadamente 120 m². Há um banheiro masculino e um banheiro feminino. Em cada um deles há 4 sanitários e 4 chuveiros.

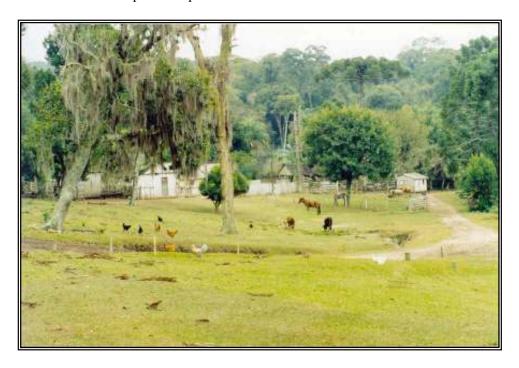
Tem seu início após a propriedade do Sr. Olímpio (foto VI.13), na divisa do parque, Neste local existe uma entrada entre cercas dando acesso a um trecho que passa por um capão e em seguida margeia o Arroio Pedregulho. A maior parte do percurso é feito sobre plataformas suspensas de madeira. Neste trecho encontram-se os panelões do arroio Pedregulho. Após esse trecho chega-se a outro capão, onde encontra-se uma bifurcação. À esquerda, existe um trecho também com plataformas que dá acesso ao mirante. À direita, encontra-se um caminho que atravessa um afloramento de rochas areníticas, levando até uma ponte que atravessa o Arroio Pedregulho. Depois da travessia da ponte, há um pequeno trecho que segue rumo à cabeceira da Cachoeira Ponte de Pedra. Ainda há um caminho que desce entre as rochas e leva até um afloramento rochoso que serve como mirante natural, onde se tem uma visão melhor da ponte de pedra natural.

Foto VI.13 - Vista da Trilha do Mirante, que tem Início na Divisa do Parque com a Propriedade do Sr. Olímpio (fonte G. Gaertner, 2002)

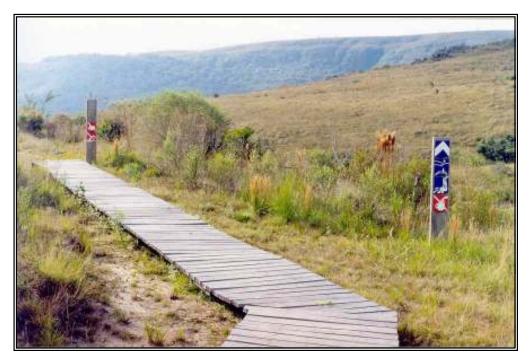
Foto VI.15 - Trilha em Plataforma Suspensa em Campo Úmido (fonte G. Gaertner, 2002)

A trilha possui plataformas nos trechos de campos úmidos (foto VI.15), o que diminui consideravelmente a erosão neste tipo de solo sensível, porém no trecho sobre os afloramentos de rochas areníticas, há desgaste causado pelo constante pisoteio. No trecho da cabeceira da Cachoeira até o mirante natural, o caminho não está bem demarcado.

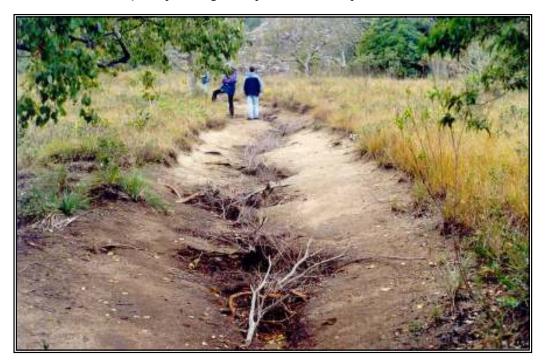
Foto VI.17 - Trecho da Trilha 2 com Processos Erosivos (fonte: G. Gaertner, 2002)

Apresenta trechos com bastante erosão no solo (foto V.17), principalmente no trecho anterior ao Portal de Pedra. No Portal de Pedra e nas proximidades da fenda, onde o caminho passa por rochas areníticas, estas mostram-se desgastadas pelo pisoteio dos visitantes. O chão da fenda, segundo a administração do parque, começou a apresentar erosão depois que esta trilha foi aberta à visitação e perdeu grande parte do solo superficial.

Em relação à atual Trilha da Gruta da Pedra Ume, esta deverá ser reestruturada, retirando-se do roteiro a descida até a gruta e transformando-a em trilha circular (vide projeto de implantação da Trilha das Formações Ruiniformes).

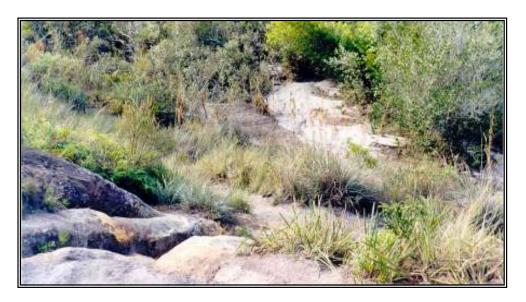
Foto VI.18 - Ocorrência de Processos Erosivos em Trilhas Alternativas Utilizadas pelos Turistas (fonte: G. Gaertner, 2002)

As consequências da visitação intensa são mostradas em trechos bastante erodidos do Parque (foto VI.18). Algumas trilhas que eram frequentemente utilizadas pelos turistas, como a que leva até a Gruta das Andorinhas, estão atualmente fechadas por causa da erosão.

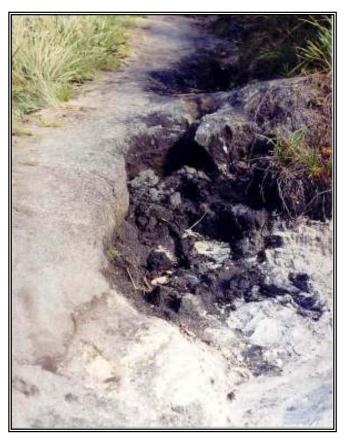
Foto V.19 - Trilha Secundária Erodida pelo Intenso Pisoteio (fonte: G. Gaertner, 2002)

Na margem do Arroio Pedregulho, em frente aos "Panelões" (Trilha do Mirante), há também ocorrência de processos erosivos, porém já existe projeto para a construção de obras de recuperação e de um pequeno mirante no local. Existe uma trilha secundária próxima a este local, feita por visitantes para ter acesso a uma pequena cascata. Atualmente este atalho encontra-se extremamente erodido (foto V.19), e a área está fechada para recuperação pois a erosão está acarretando o acúmulo de areia perto do córrego.

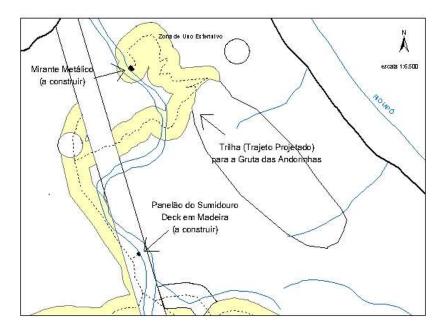
Figura VI.01 - Trajeto Projetado para a Construção de Acesso à Gruta das Andorinhas

O acesso até a Grutas das Andorinhas, ponto final da trilha, está interditado pelo alto grau de erosão, conseqüência da declividade do terreno e falta de infra-estrutura. Há necessidade de construção de escadas suspensas com corrimão neste trecho, cujo projeto está em aprovação pelo IAP. Na figura VI.01 apresenta-se a localização do trajeto a ser readequado com a instalação de escadas.

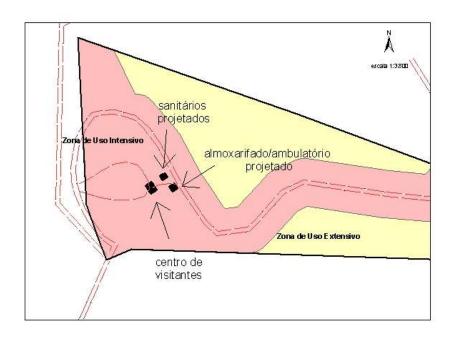
Figura VI.03 - Localização da Infra-Estrutura Projetada para o Parque Estadual do Guartelá

Com respeito às edificações do Parque, a Unidade encontra-se em fase de readequação e implementação de novas estruturas, tais como o almoxarifado, o ambulatório e os sanitários, os quais serão construídos próximos à área do atual Centro de Visitantes (figura VI.03).
