**MATER NATURA – Instituto de Estudos Ambientais**

**Adequação ao Sistema de Trilhas da RPPN  
ITÁYTYBA<sup>®</sup>**

**Responsável Técnico: Jefferson Silvério**

**Curitiba, 2008**

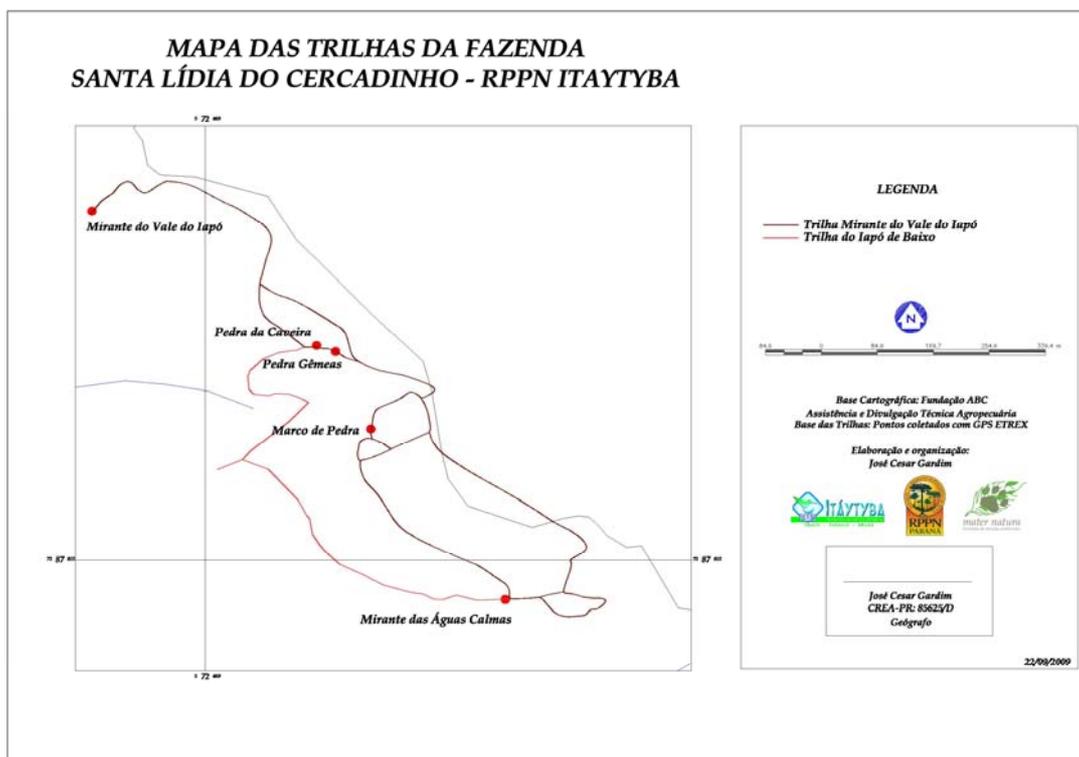
FIGURA 01: MAPA DAS TRILHAS DA ZONA DE VISITAÇÃO I

Na zona de Visitação do Iapó das Pedras, o sistema de trilhas contava com três trilhas destinadas à visitação, a “Trilha do Mirante do Iapó”, a “Trilha do Iapó de Cima” e a “Trilha do Iapó de Baixo”. A nova organização proposta, conforme apresentada na Figura 01, estabelece duas trilhas, sendo que, as trilhas “Mirante do Iapó” e a “Iapó de Cima” foram unificadas e recebe o nome de “Trilha Mirante do Vale do Iapó”, além da “Trilha do Iapó de Baixo”.

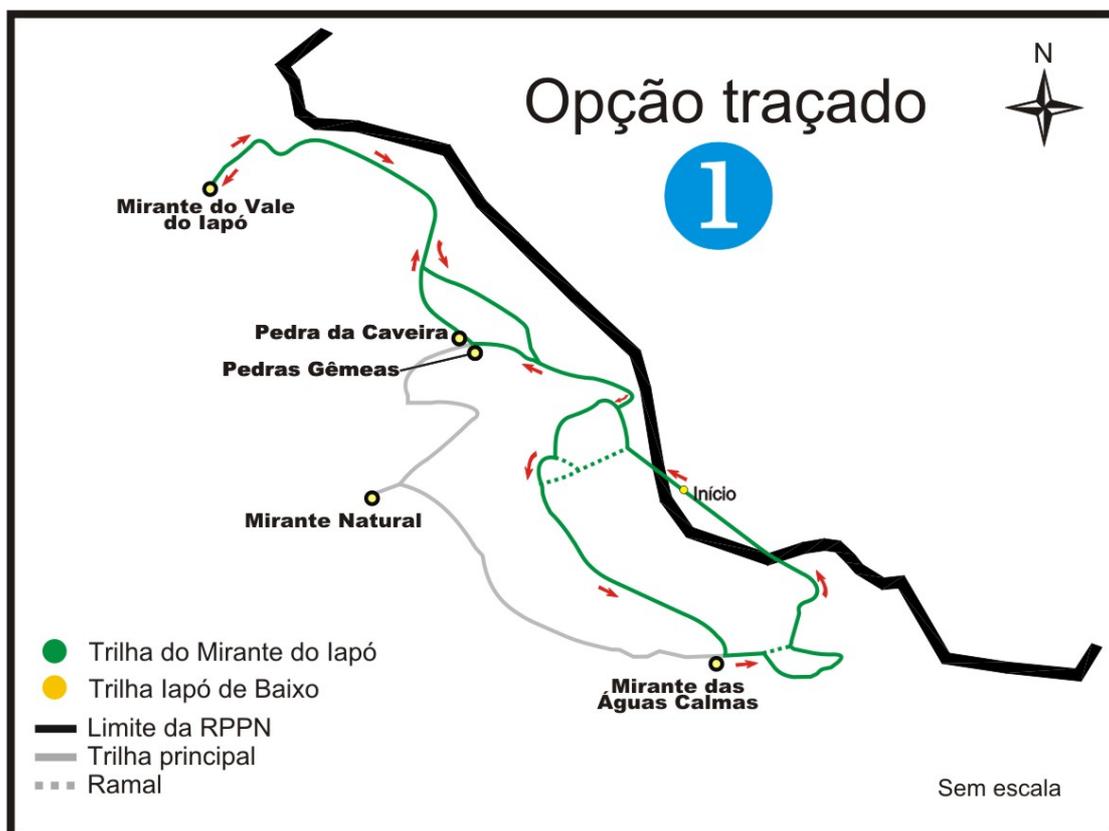
FIGURA 02: OPÇÃO DE TRAÇADO 1 – TRILHA MIRANTE DO VALE DO IAPÓ

O traçado inicia na área destinada ao estacionamento, fora da RPPN. Tomando-se a direita tem início ao segmento de 625,45 m de acesso ao “Mirante do Vale do Iapó”, no qual o usuário pode avistar diversas formações areníticas, como as “Pedras Gêmeas” e a “Pedra da Caveira”. O retorno dá-se pelo mesmo segmento, de 429,92 m, exceto num pequeno trecho onde encontra-se um segmento paralelo. Um segundo segmento de 255,35 m à esquerda a trilha dá acesso a um abrigo arenítico parcialmente arborizado, caracterizado pela presença de árvores do cerrado e formações rochosas como o “Relógio do Sol”, a “Cabeça do Carancho” e o “Marco de Pedra”. Cerca de 232,40 m após, chega-se ao “Mirante das Águas Calmas”, ponto a partir do qual podem ser observadas as corredeiras do rio Iapó. O local oferece uma excelente oportunidade para observação dos pássaros da região. Deste ponto inicia-se o retorno a área do estacionamento, em segmento de 397,01 m.

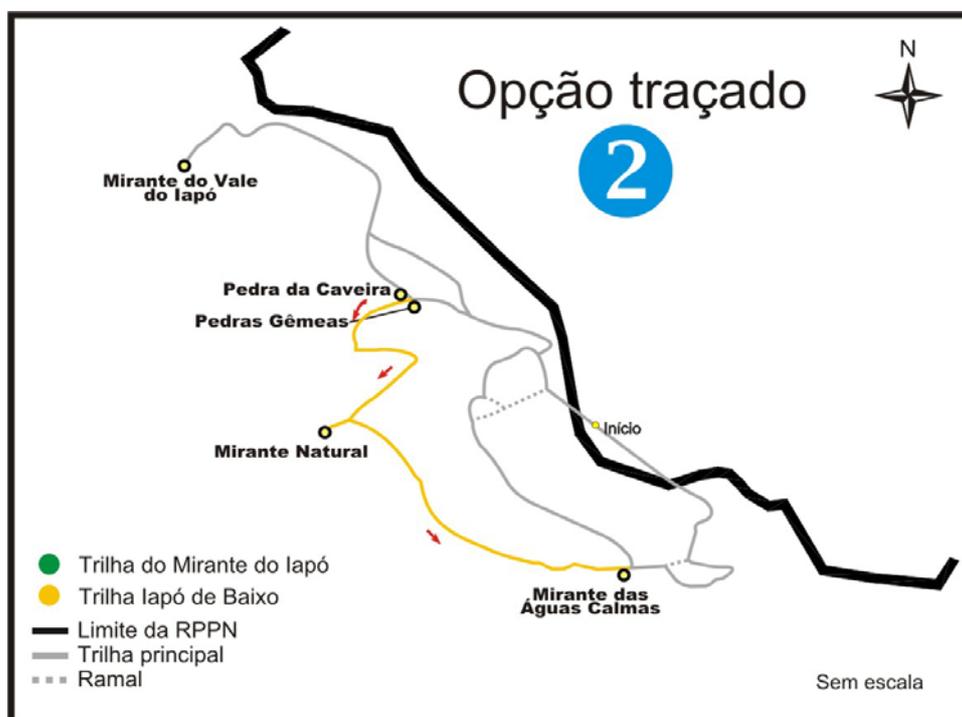
FIGURA 03: OPÇÃO DE TRAÇADO 2 – TRILHA IAPÓ DE BAIXO

A “Trilha do Iapó de Baixo” inicia-se na “Trilha do Mirante do Iapó” com término próximo ao “Mirante das Águas Calmas”. O traçado de 632m percorre áreas localizadas no platô inferior da escarpa, assim, os usuários visualizam o complexo arenítico formador da escarpa. É uma caminhada com grau de dificuldade média, com trechos com declividade acentuada.

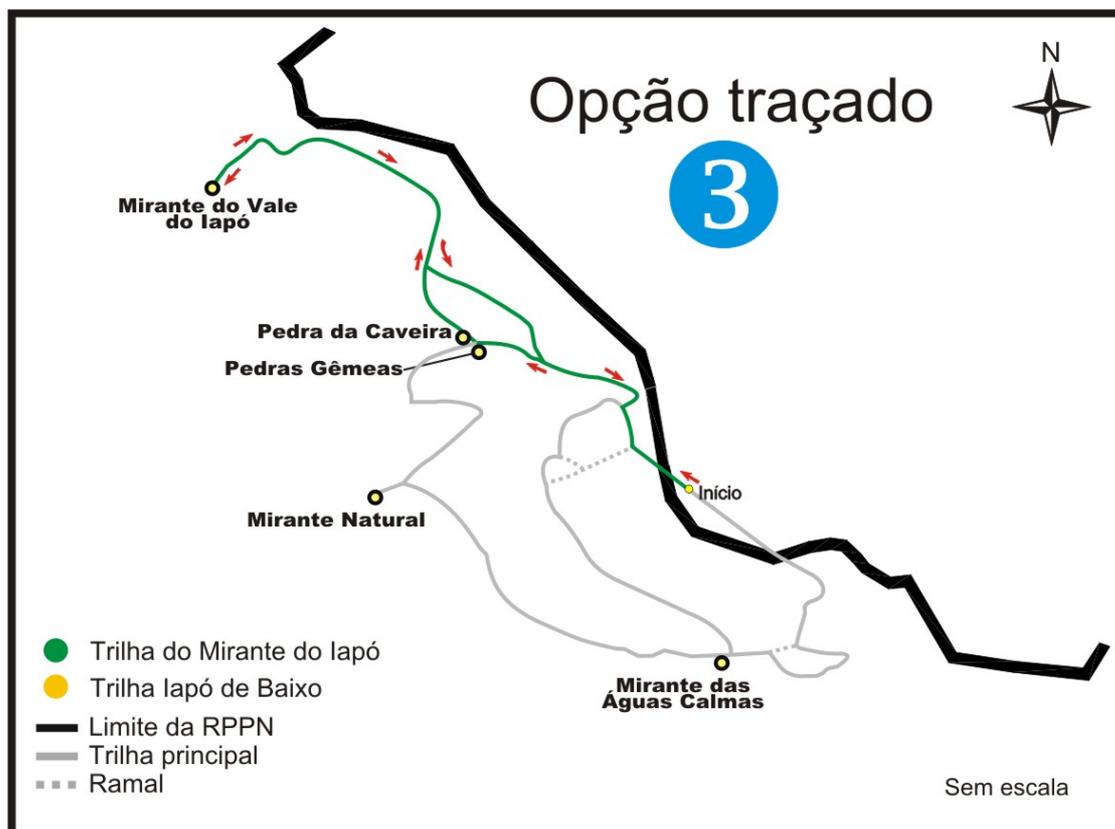
FIGURA 04: OPÇÃO DE TRAÇADO 3

A opção de traçado 3 corresponde a parte superior da Trilha do Mirante do Vale do lapó, a qual, dá acesso ao Mirante do Vale. O traçado inicia no estacionamento em área fora da RPPN, e segue deste ponto a direita, por aproximadamente 630,45m até atingir o mirante. O retorno é realizado pelo mesmo caminho, exceto num trecho de 141,52, onde o traçado é desviado à esquerda, totalizando dessa forma um total de 1.250,82m.

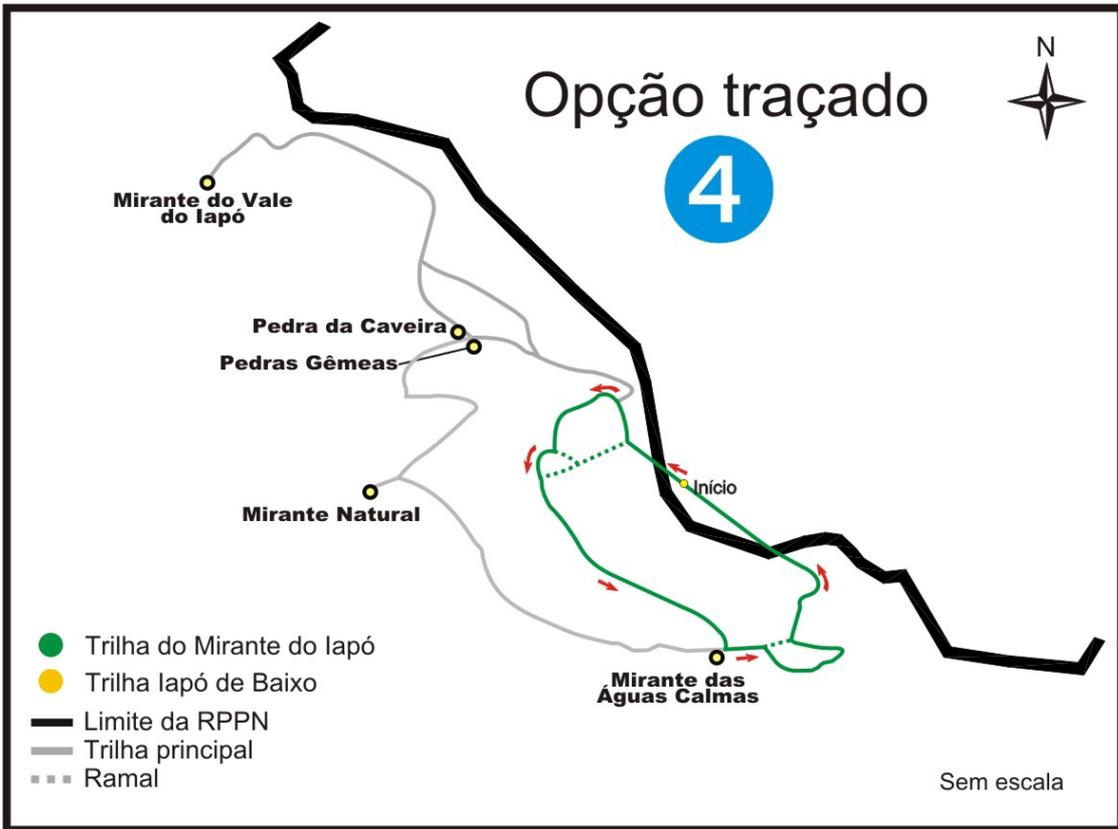
FIGURA 05: OPÇÃO DE TRAÇADO 4

Esta opção de traçado corresponde a parte inferior da Trilha do Mirante do Vale do Iapó. O traçado inicia-se no estacionamento e após os primeiros 45m o usuário pode optar por seguir reto (segmento de 187,92m), ou tomar um ramal de 80,6m utilizado para encurtar o trajeto. A partir do ponto de interseção, a trilha segue por 232,40m, até atingir o "Mirante das Águas Calmas". Ao percorrer 31,09m o usuário pode optar por utilizar outro atalho de 27,21m, ou percorrer 132,16m até o ponto de interseção entre o final do atalho e o traçado principal. A trilha segue por mais 228,76 até o seu término, novamente no estacionamento.

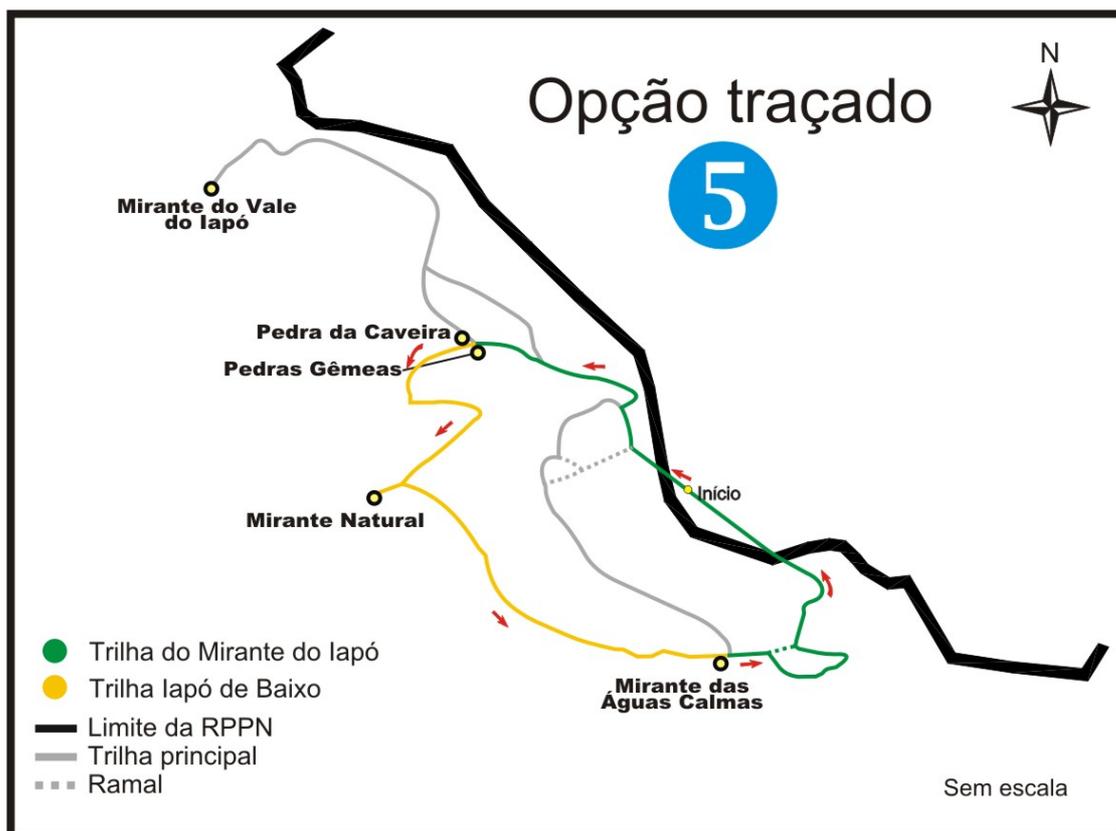
FIGURA 06: OPÇÃO DE TRAÇADO 5

A “Opção de Traçado 5” tem início na “Trilha do Mirante do Vale do Iapó”, através do segmento de 250,94m até atingir o início da “Trilha do Iapó de Baixo”. Deste ponto o usuário segue por 249,75m até atingir um mirante natural; outros 232,40m e o usuário atinge o “Mirante das Águas Calmas”. Ao percorrer 31,09m o usuário pode optar por utilizar outro atalho de 27,21m, ou percorrer 132,16m até o ponto de interseção entre o final do atalho e o traçado principal. A trilha segue por mais 228,76 até o seu término, novamente no estacionamento.

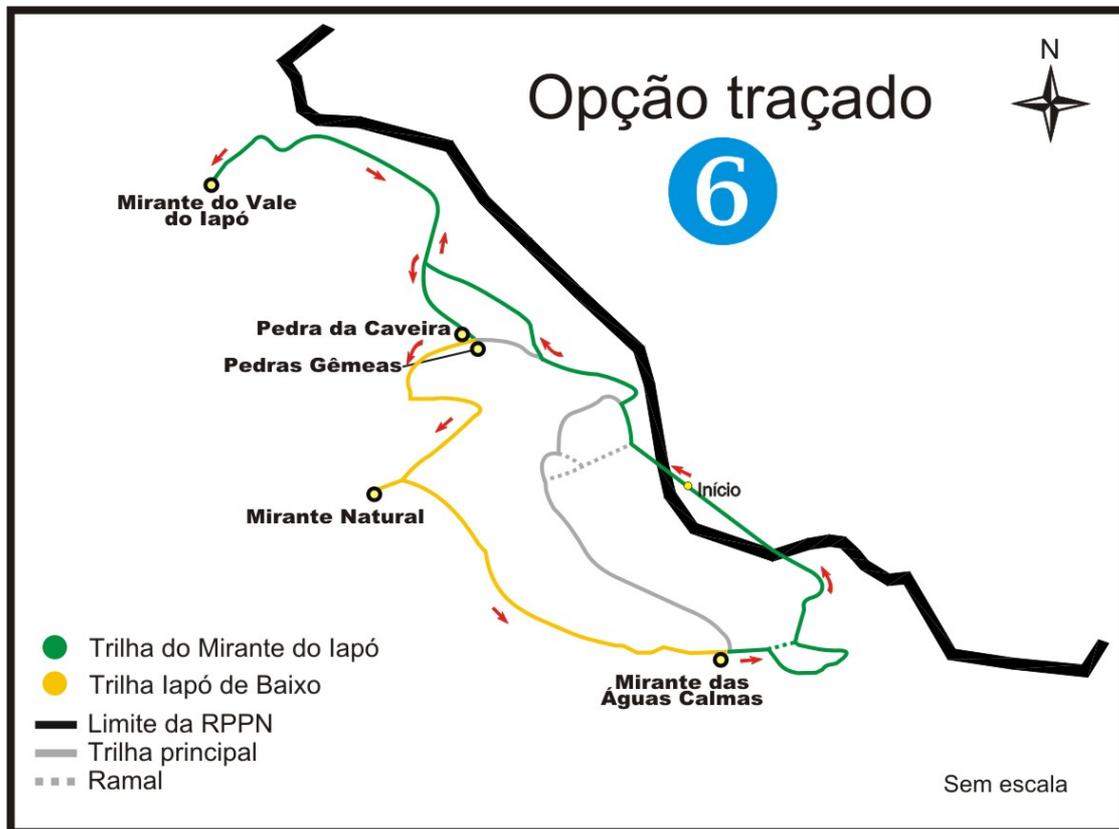
FIGURA 07: OPÇÃO DE TRAÇADO 6

A “Opção de Traçado 6” tem início na “Trilha do Mirante do Vale do Iapó”, este traçado incorpora a parte superior da trilha, que leva ao Mirante do Vale retornando até atingir o início da “Trilha do Iapó de Baixo”, no trecho de aproximadamente 711,48m. Deste ponto o usuário segue por 249,75m até atingir um mirante natural;

outros 232,40m e o usuário atinge o “Mirante das Águas Calmas”. Ao percorrer 31.09m o usuário pode optar por utilizar outro atalho de 27,21m, ou percorrer 132,16m até o ponto de interseção entre o final do atalho e o traçado principal. A trilha segue por mais 228,76 até o seu término, novamente no estacionamento.

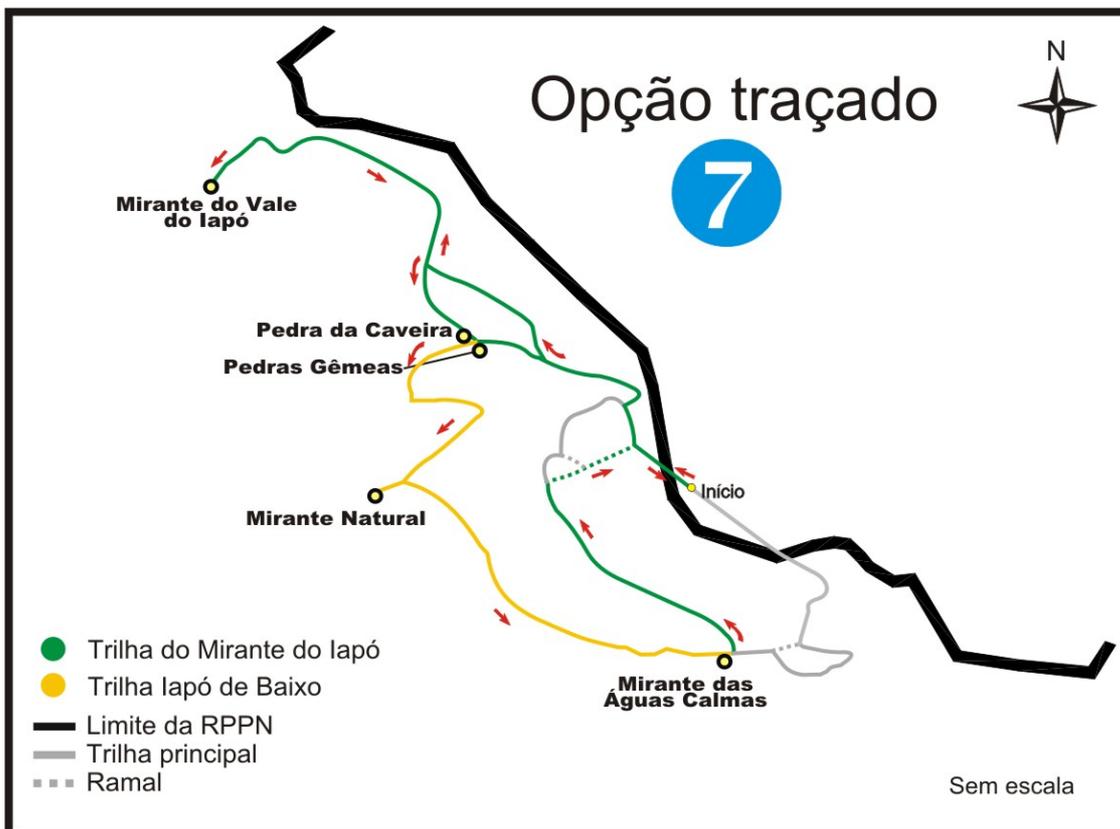
FIGURA 08: OPÇÃO DE TRAÇADO 6

A “Opção de Traçado 7” compreende a junção entre a parte superior da “Trilha do Mirante do Vale do lapó” (até o mirante) retornando até atingir o início da “Trilha do lapó de Baixo”, no trecho de aproximadamente 711,48m. Deste ponto o usuário segue por 249,75m até atingir um mirante natural; outros 232,40m e o usuário atinge o “Mirante das Águas Calmas”. Deste ponto o traçado segue à esquerda, pela parte interna do segmento inferior da “Trilha do Mirante do Vale do lapó” por 358m, até atingir o final do traçado.

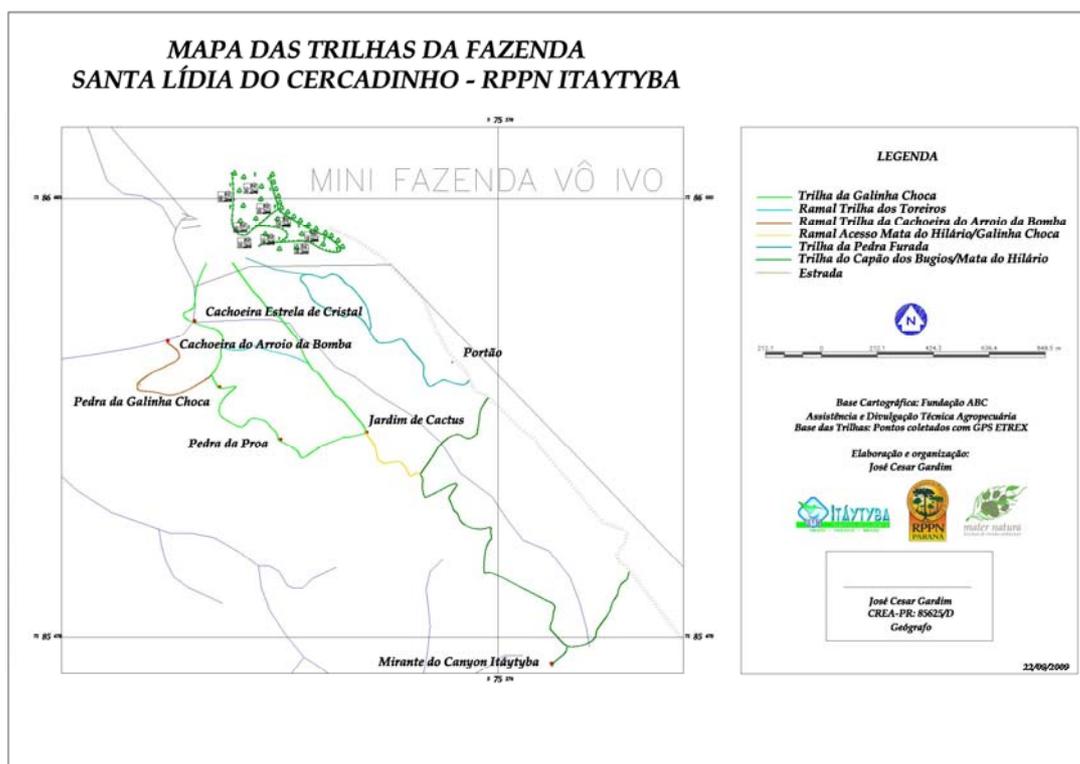
FIGURA 09: MAPA DAS TRILHAS DA ZONA DE VISITAÇÃO II

Recomenda-se a definição, na Zona II, de três trilhas principais (“Trilha da Pedra Furada”, da “Galinha Choca” e do “Capão dos Bugios/Mata do Hilário”) e três ramais (“Ramal Trilha dos Toreiros”, “Ramal Trilha da Cachoeira do Arroio da Bomba” e o “Ramal de acesso à Trilha da Mata do Hilário/Galinha Choca”), conforme Figura 02.

Com esta organização pretende-se excluir a sobreposição de traçados e estabelecê-las através da composição entre os segmentos das trilhas e ramais propostos, facilitando a organização dos passeios, assim como, a manutenção e o estabelecimento dos processos de monitoramento dos impactos de visitação. A seguir, serão apresentadas as diferentes rotas compostas a partir da organização proposta.

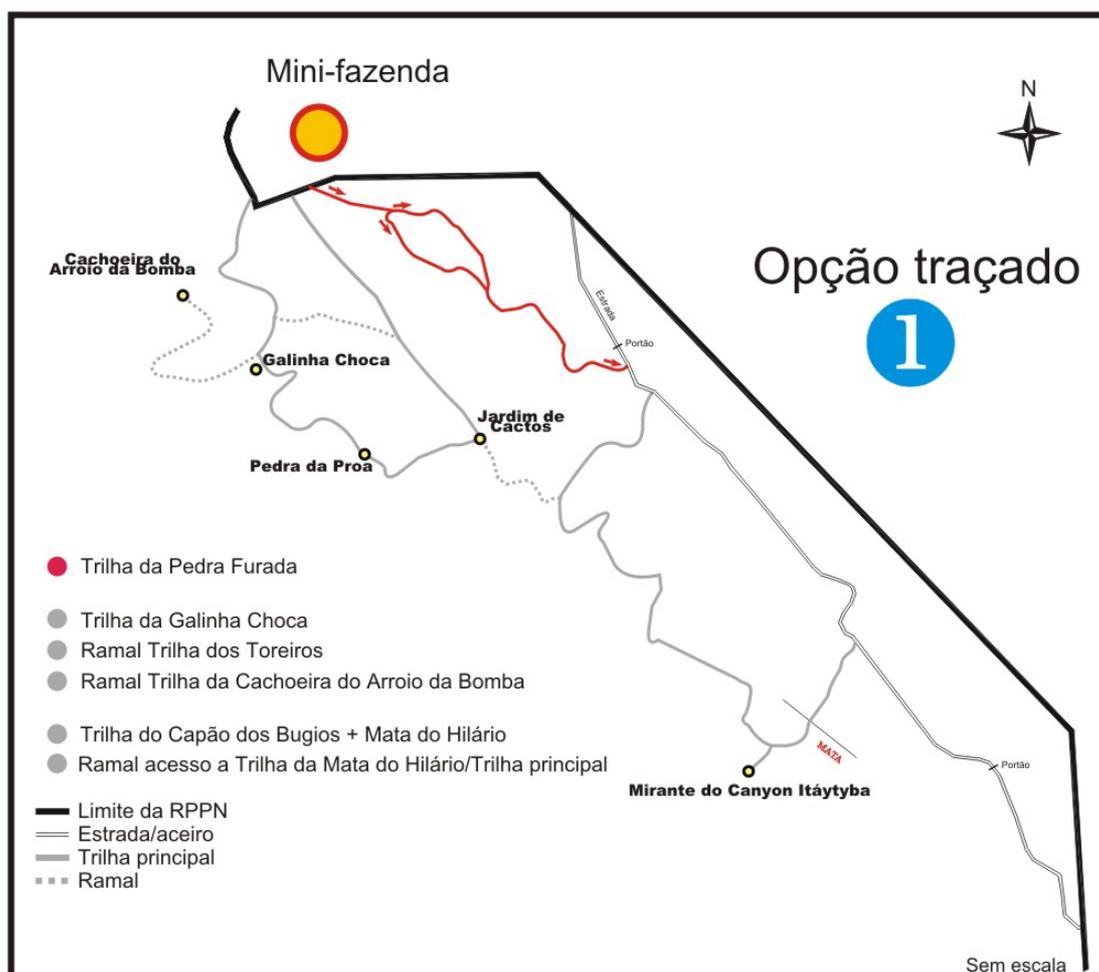
FIGURA 010: OPÇÃO DE TRAÇADO 1 - TRILHA DA PEDRA FURADA

A “Trilha da Pedra Furada” margeia a mata localizada na parte superior do *Canyon Itáytyba*<sup>®</sup> e, por esta razão, proporciona a oportunidade para a observação de pássaros e mamíferos. Após percorrer o primeiro segmento de aproximadamente 170m o traçado divide-se em dois segmentos o mais longo com 284m e um segundo com 261m. Após a interseção dos segmentos, a trilha segue por aproximadamente 275m, passando pela formação ruíniforme da “Pedra Furada”, até atingir a estrada-aceiro.

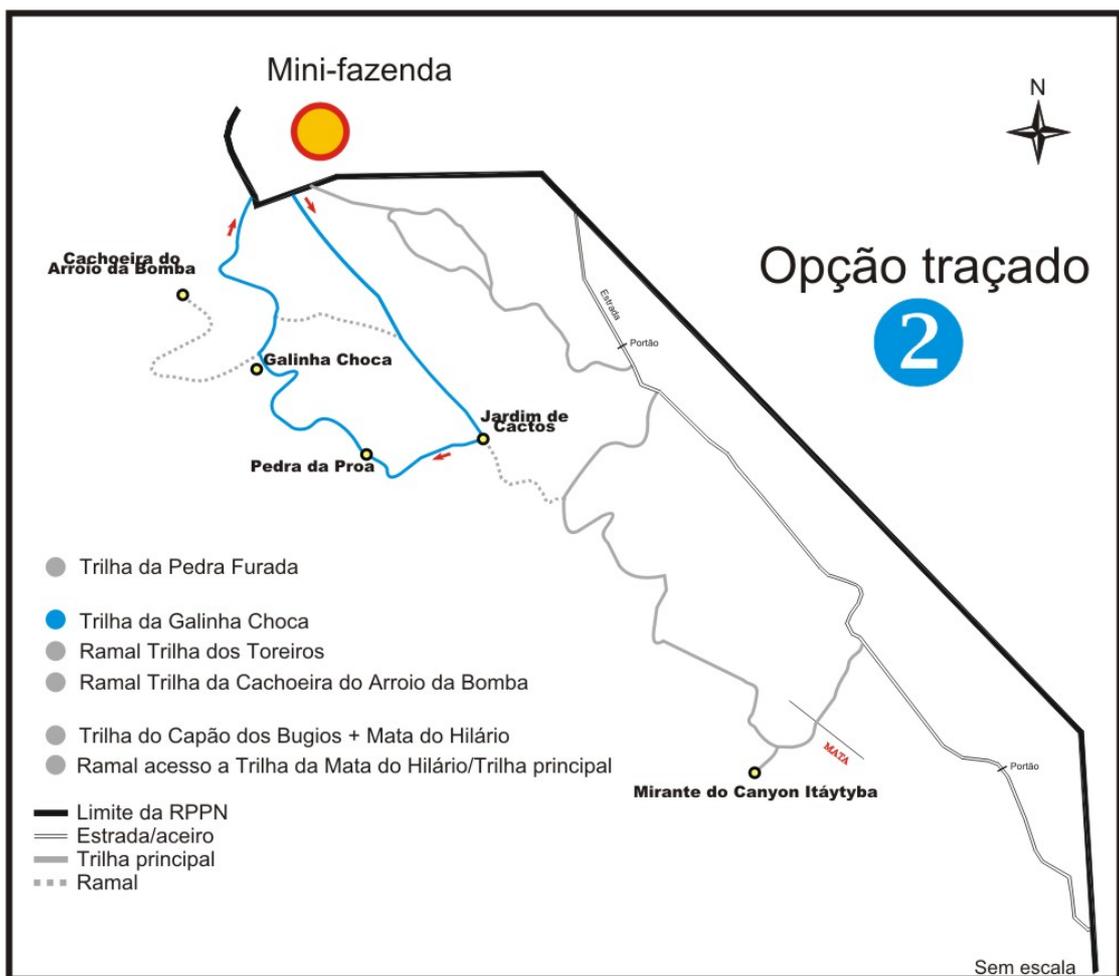
FIGURA 011: OPÇÃO DE TRAÇADO 2 - TRILHA DA GALINHA CHOCA

A “Trilha da Galinha Choca” tem início próximo ao pomar do Parque Vô Ivo e segue em direção à “Fonte do Tio Manoelito”. A trilha percorre caminhos de fácil acesso através de mata nativa conservada, onde se tem a oportunidade de avistar uma grande variedade de aves e, eventualmente, de mamíferos como o veado-campeiro, o cateto ou porco-do-mato, o graxaim e macacos. A trilha segue por 589,6m, através da mata até o ponto de interseção com o “Ramal de Acesso Mata do Hilário / Galinha Choca”, deste ponto, o traçado deriva a direita, entre a mata fechada, onde existe uma floresta de cactos e aflorações rochosas conhecidas como a “Pedra da Palmeira”, a “Pedra da Proa” e a “Pedra da Galinha Choca”, este segmento compreende aproximadamente 663m. A partir deste ponto inicia-se o retorno ao “Parque Vô Ivo”, através da antiga estrada construída pela Copel (Compahia Paranaense de Energia Elétrica) para a instalação e manutenção das torres de transmissão que atravessam a RPPN.

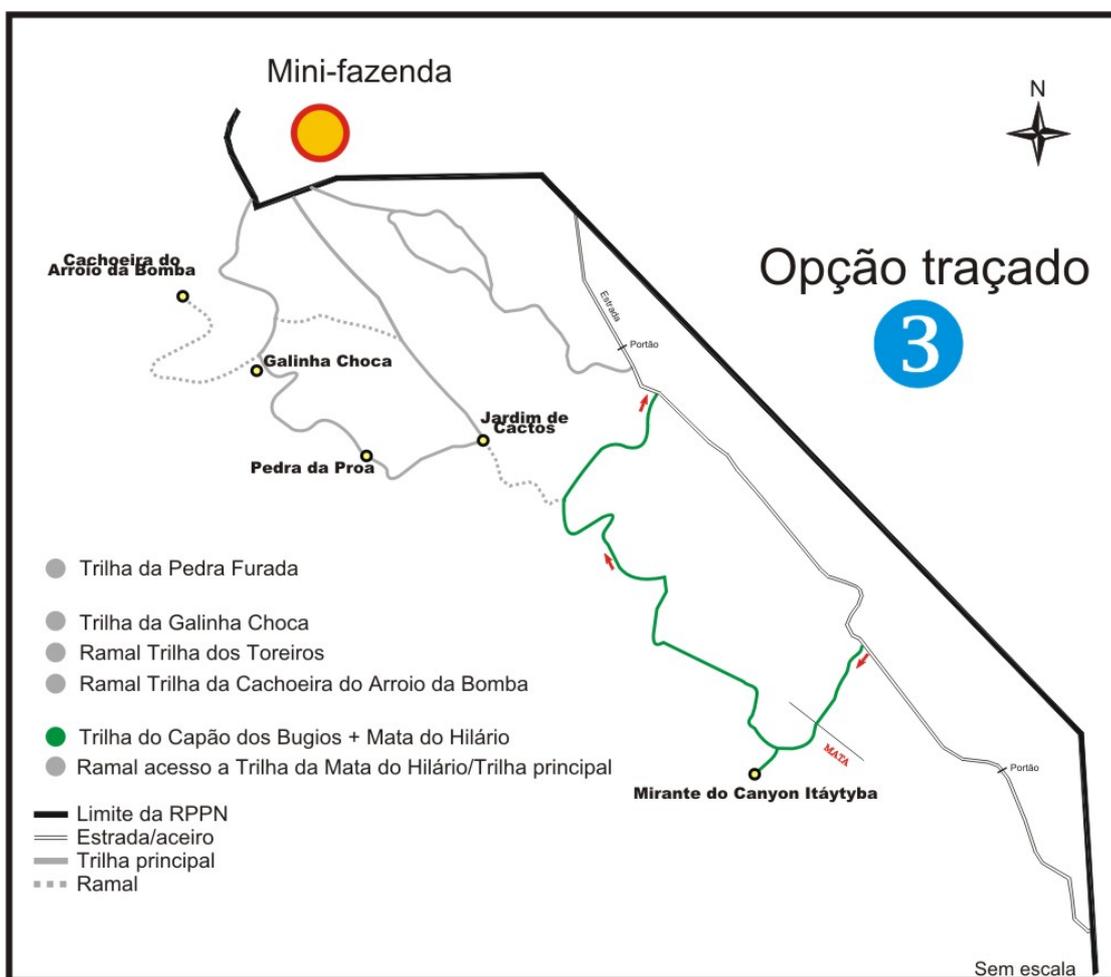
FIGURA 012: OPÇÃO DE TRAÇADO 3 - TRILHA DO CAPÃO DOS BUGIOS/MATA DO HILÁRIO

A “Trilha do Capão dos Bugios/Mata do Hilário” tem início na estrada-aceiro. Os primeiros 286,57m são percorridos através da mata de araucária, no qual podem ser apreciadas a fauna e flora características deste ambiente. Um segundo segmento de aproximadamente 72m, fora da mata, é percorrido por meio a formações rochosas até o “Mirante do *Canyon Itáytyba*®”, de onde pode se avistar a Cachoeira da Ponte de Pedra, localizada no Parque Estadual do Guartelá. O usuário retorna pelo mesmo segmento até adentrar novamente na mata. Deste ponto, o visitante percorre 1.136,14m através da Mata do Hilário, até atingir a estrada-aceiro, em ponto próximo ao final da “Trilha da Pedra Furada”.

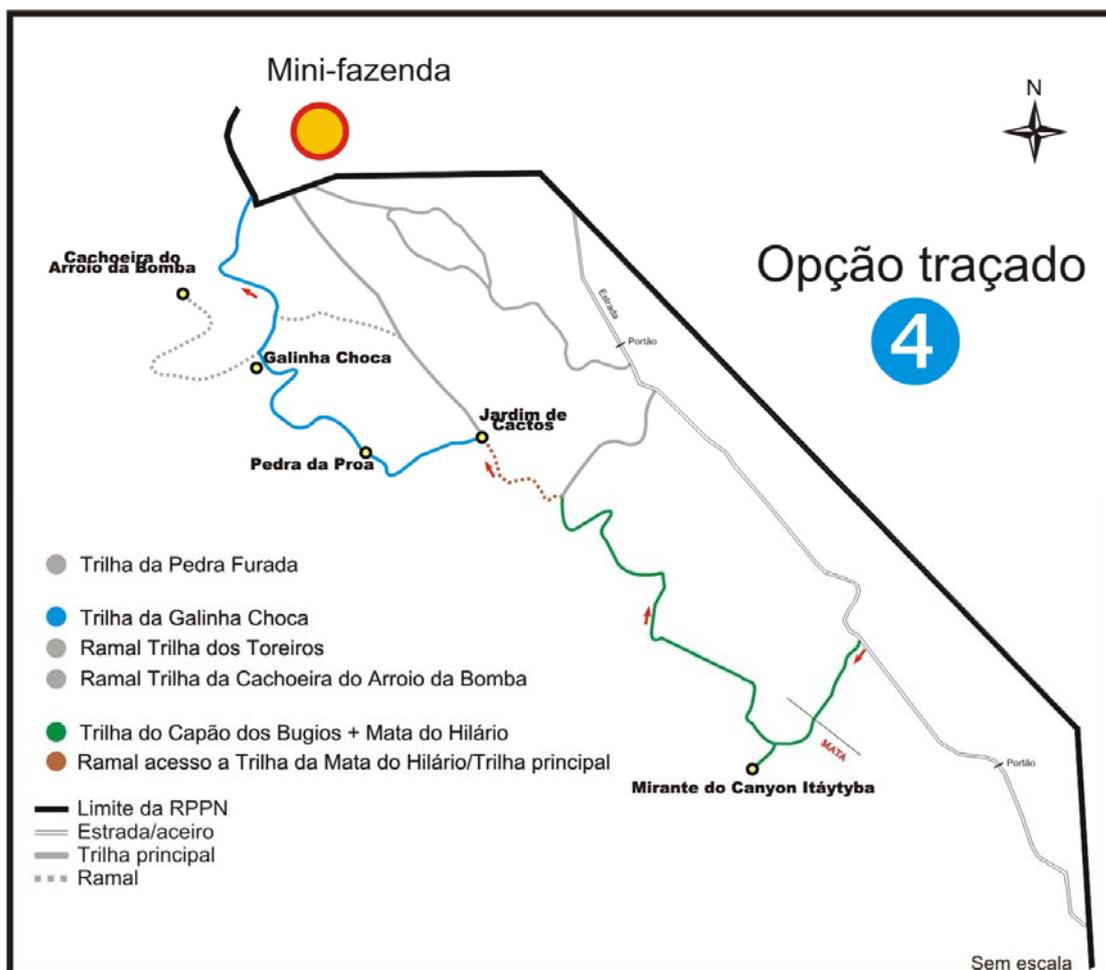
FIGURA 013: OPÇÃO DE TRAÇADO 4

A opção de traçado 4 corresponde a composição entre a “Trilha do Capão dos Bugios/Mata do Hilário” o “Ramal de Acesso da Trilha da Mata do Hilário” e ao segmento de retorno da “Trilha da Galinha Choca”. O traçado tem início na estrada-aceiro. Os primeiros 286,57m são percorridos através da mata de araucária, no qual podem ser apreciadas a fauna e flora características deste ambiente. Um segundo segmento de aproximadamente 72ms, fora da mata, é percorrido através de formações rochosas até o Mirante do *Canyon Itáytyba*<sup>®</sup>, de onde pode se avistar a Cachoeira da Ponte de Pedra, localizada no Parque Estadual do Guartelá. O usuário retorna pelo mesmo segmento até adentrar novamente na mata. Deste ponto, o usuário percorre 830m através da Mata do Hilário até atingir o “Ramal de Acesso Mata do Hilário / Galinha Choca”. Através do ramal (200m), o traçado segue à esquerda pelo segmento de retorno da “Trilha da Galinha Choca”, através da “Floresta de Cactos” e aflorações rochosas conhecidas como a “Pedra da Palmeira”, a “Pedra da Proa” e a “Pedra da Galinha Choca”, este segmento compreende aproximadamente 663m. A partir deste ponto inicia-se o retorno ao “Parque Vô Ivo”, através da antiga estrada construída pela Copel (Companhia Paranaense de Energia Elétrica) para a instalação e manutenção das torres de transmissão que atravessam a RPPN. Este segmento possui 391,78m.

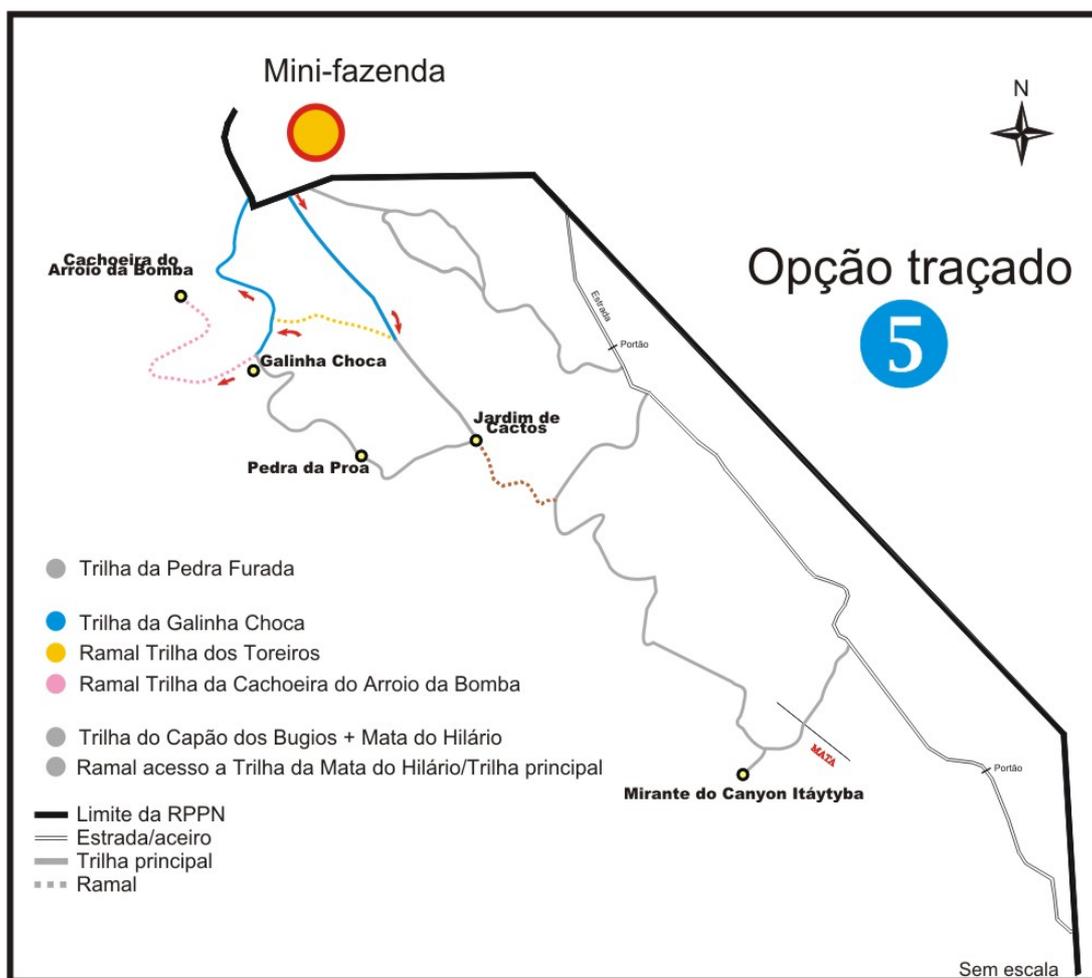
FIGURA 014: OPÇÃO DE TRAÇADO 5

A “Opção de Traçado 5” tem início na “Trilha da Galinha Choca”, através do segmento de 343,24m até atingir o início do “Ramal da Trilha dos Toreiros”, o qual

deriva a direita e segue por aproximadamente 236m. A utilização deste ramal reduz o trajeto entre as interseções em 909,29m, sendo, desta forma, indicado para grupos da Terceira Idade e crianças. O traçado apresenta, ainda, como opção aos usuários a visita a Cachoeira do Arroio da Bomba, através do ramal de 416,05m, onde se pode tomar banho. O retorno é realizado através do segmento de 310,70m da “Trilha da Galinha Choca”.

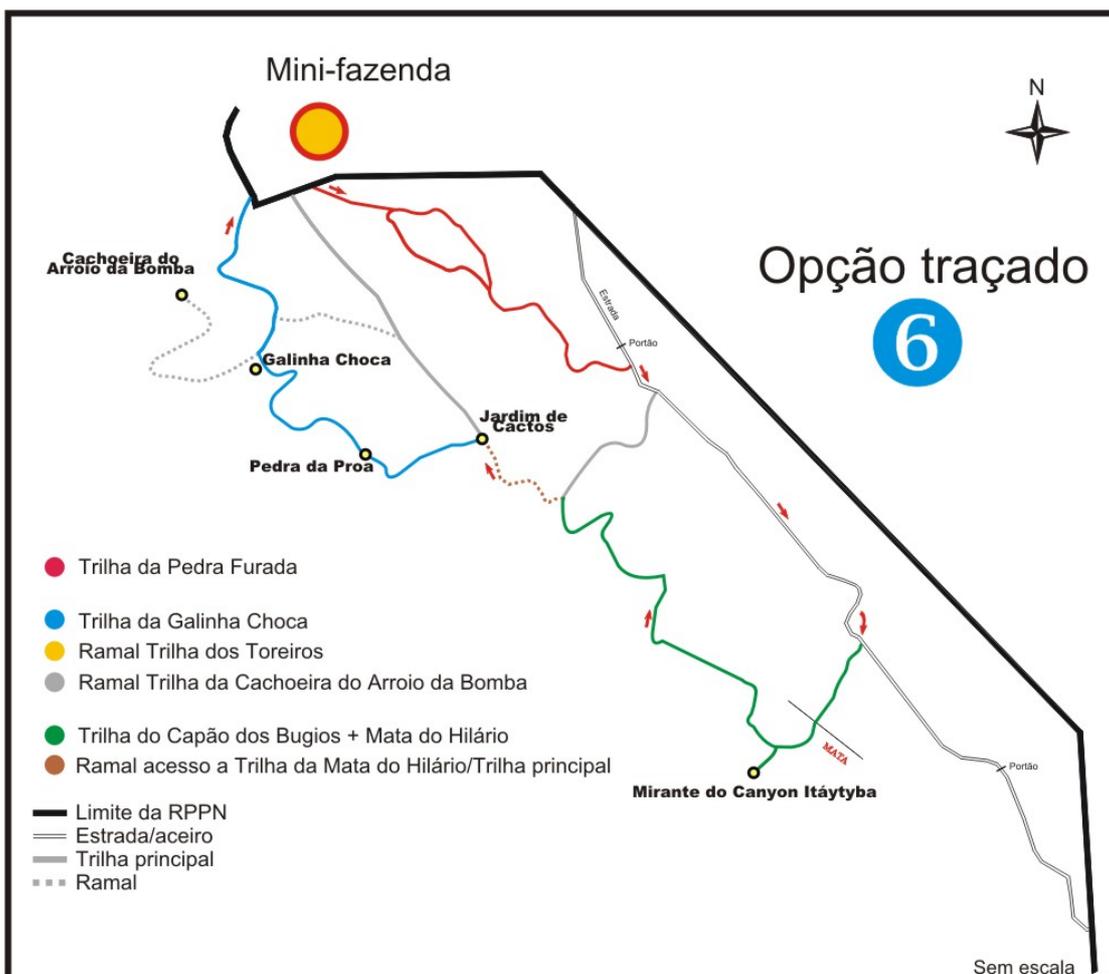
FIGURA 15: OPÇÃO DE TRAÇADO 6

A composição da “Opção de Traçado 6” tem início na “Trilha da Pedra Furada”, próximo ao Parque Vô Ivo. Ao final desta trilha, o usuário percorre a estrada-aceiro até acessar a entrada da “Trilha do Capão dos Bugios/Mata do Hilário” percorrendo-a por 1.261,25m até atingir o “Ramal de acesso a Trilha da Mata do Hilário”. Deste ponto a trilha deriva a esquerda passando pelo “Jardim de Cactos”, pelas formações rochosas da “Pedra da Proa” e “Galinha Choca” e pela “Cachoeira Estrela de Cristal”, retornando ao Parque Vô Ivo.

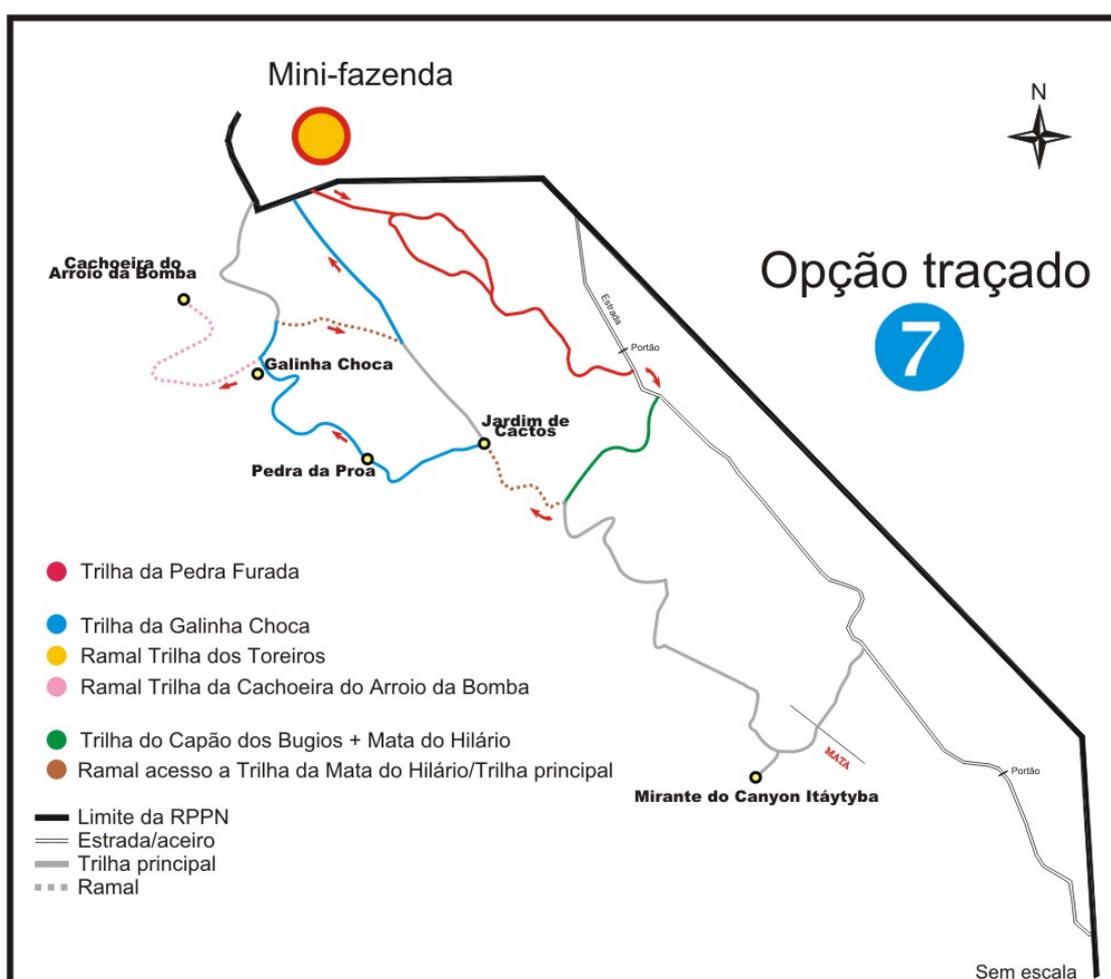
FIGURA 16: OPÇÃO DE TRAÇADO 7

A “Opção de Traçado 7” inicia-se na “Trilha da Pedra Furada”, conecta-se através da estrada-aceiro a “Trilha do Capão dos Bugios/Mata do Hilário”, num trecho de 306,14 metros, que por sua vez se interliga a “Trilha da Galinha Choca” pelo “Ramal de acesso a Trilha da Mata do Hilário”. A trilha deriva a esquerda, passando pelo “Jardim de Cactos” até atingir a formação rochosa da “Galinha Choca”. Deste ponto o usuário tem a opção de, através do “Ramal da Trilha da Cachoeira do Arroio da Bomba” visitar a cachoeira. O retorno ao Parque Vô Ivo dá-se através do “Ramal Trilha dos Toreiros” e pela “Trilha da Galinha Choca”, no seu sentido inverso.

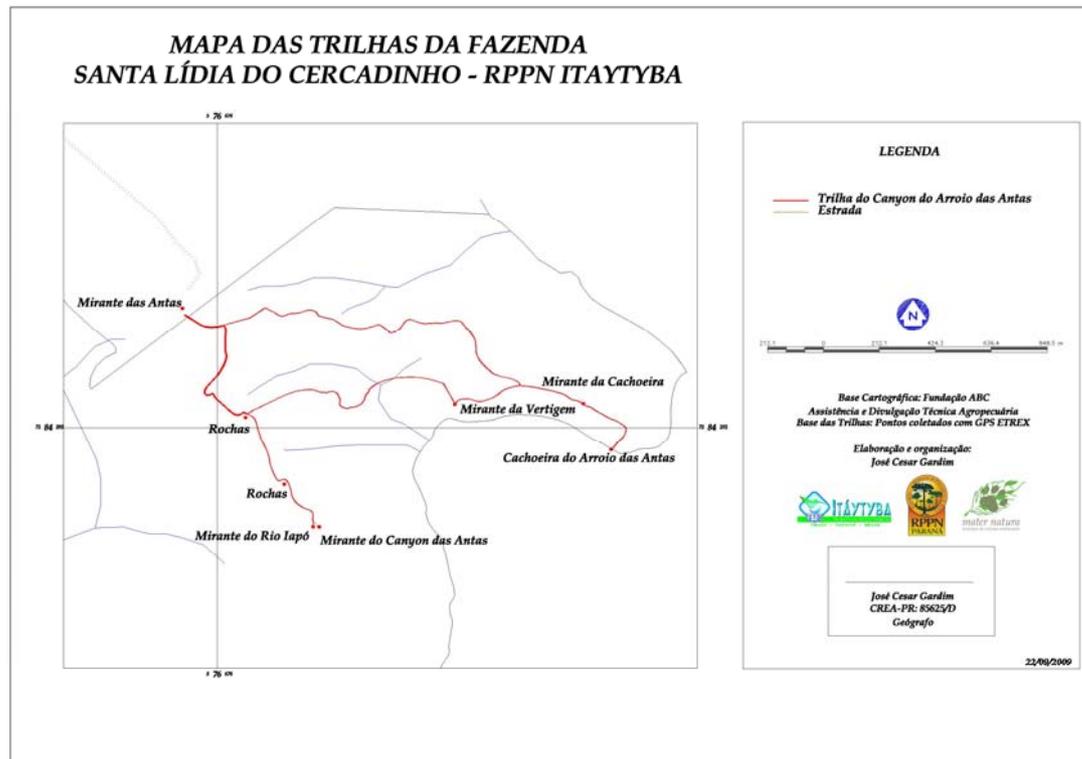
FIGURA 17: MAPA DA TRILHA DA ZONA DE PROTEÇÃO II

O percurso inicia-se no Mirante do Arroio das Antas, localizado em área adjacente a RPPN. O percurso segue em área de campo, por 462,03, até a um conjunto de aflorações areníticas a partir do qual os visitantes acessam um segmento com 382m à direita da trilha principal, tendo como destino um mirante natural com dois pontos de observação. No primeiro o visitante consegue avistar o Arroio das Antas e no segundo ponto, a direita deste o visitante visualiza o Rio Iapó.

De volta à trilha principal, o próximo segmento, de 878,62m, é percorrido em declive acentuado até atingir o “Mirante da Vertigem” às margens do rio Iapó. O segmento seguinte, através da área de campo, leva ao mirante da Cachoeira do Arroio das Antas, de onde o visitante pode visualizar a cachoeira com seus mais de 20 m de queda livre, além dos paredões rochosos que formam o *canyon*. Uma trilha de 364,86m pelo interior da mata, leva a margem do arroio de frente para a “Cachoeira das Antas”, onde banhos são permitidos aos visitantes.

O retorno ao “Mirante do Arroio das Antas” é feito em trajeto com baixo grau de dificuldade, através de carreiros na área de campo.
