I-226 – MAPEAMENTO DA QUALIDADE BACTERIOLÓGICA DAS ÁGUAS SUPERFICIAIS NAS TRILHAS DE ACESSO AO PICO MARUMBI, PARQUE ESTADUAL DO MARUMBI, MORRETES, PARANÁ

RESUMO

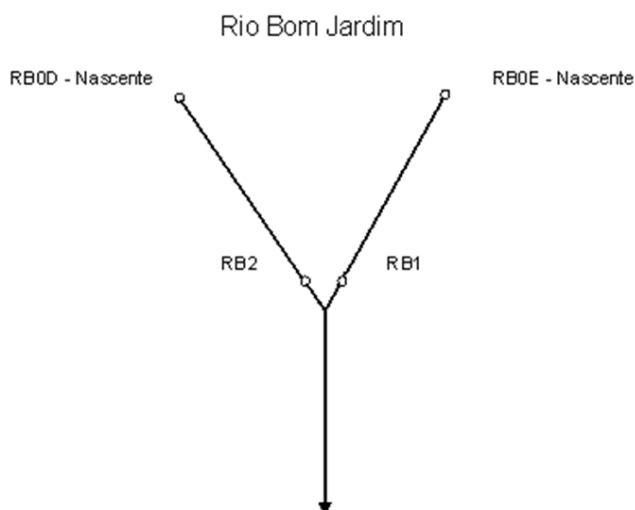
Figura 1: Diagrama Unifilar dos pontos de monitoramento do Rio Bom Jardim.

Foram realizadas 5 campanhas de monitoramento em 41 pontos amostrais selecionados nos rios, ressurgências de água e nascentes localizadas no Parque Estadual do Marumbi, Morretes-PR, englobando três microbacias, como pode ser observado nas Figuras 1, 2 e 3. Além dos ensaios de *Escherichia Coli* e Coliformes Totais, efetuados por meio da metodologia do Substrato Enzimático (Colilert), foram ensaiadas algumas variáveis físico-químicas de campo que em geral apresentam correlação com as variáveis bacteriológicas: Potencial Hidrogeniônico, Oxigênio Dissolvido, Porcentagem de Saturação de Oxigênio, Condutividade Elétrica e Temperatura da Amostra. Após a primeira campanha de monitoramento percebeu-se uma elevada coloração em algumas amostras e, como decorrência desta observação, foi incorporada as variáveis de Cor Aparente e Turbidez no monitoramento.

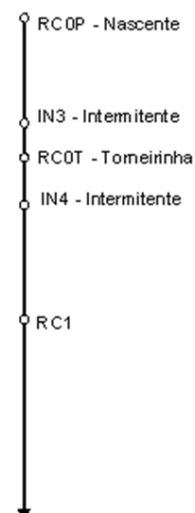
Figura 2: Diagrama Unifilar dos pontos de monitoramento de Rio formado no Vale da Torneirinha.

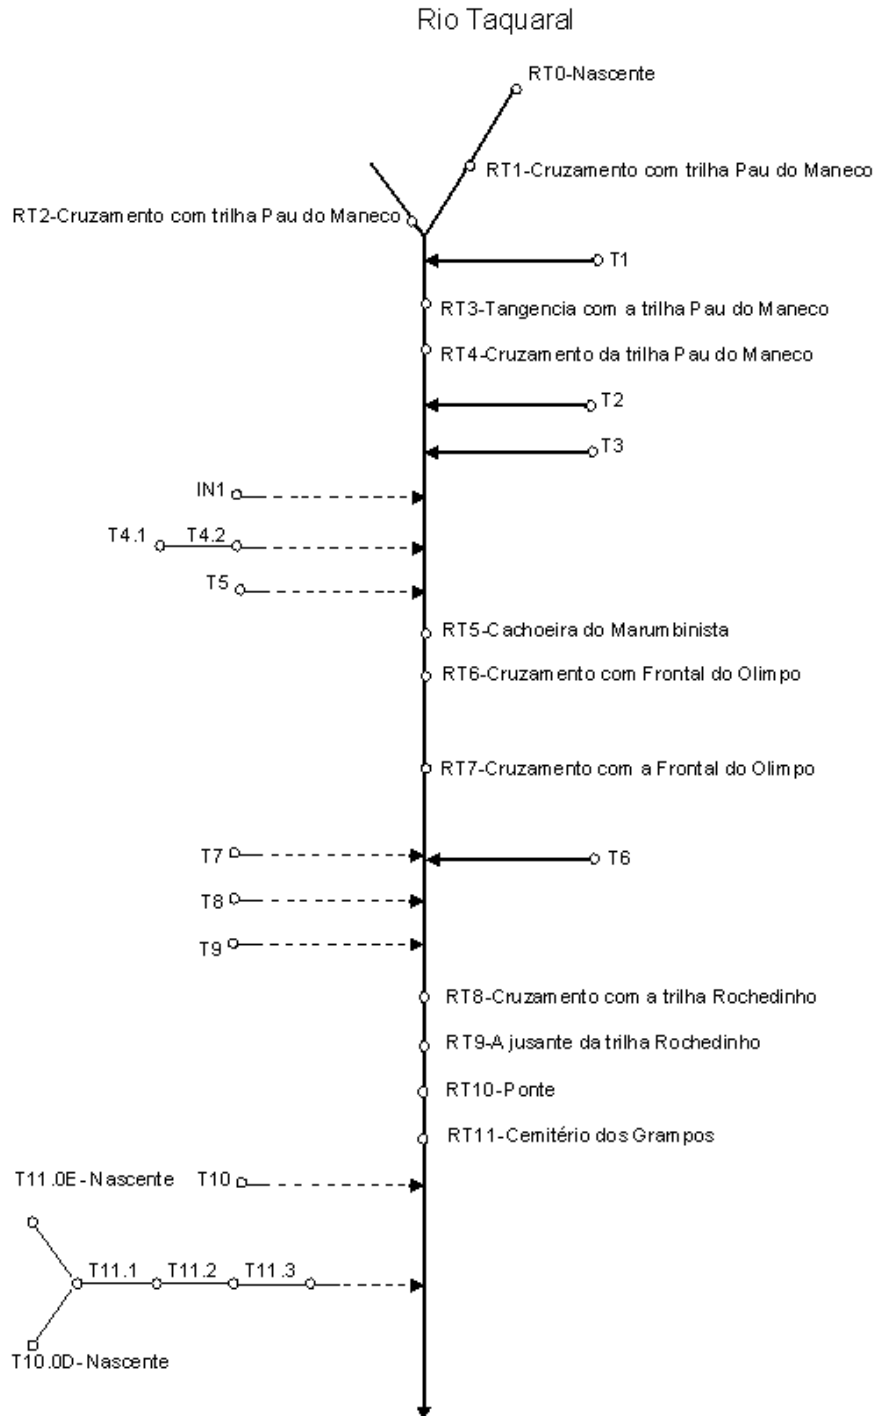
Figura 3: Diagrama Unifilar dos pontos de monitoramento do Rio Taquaral.

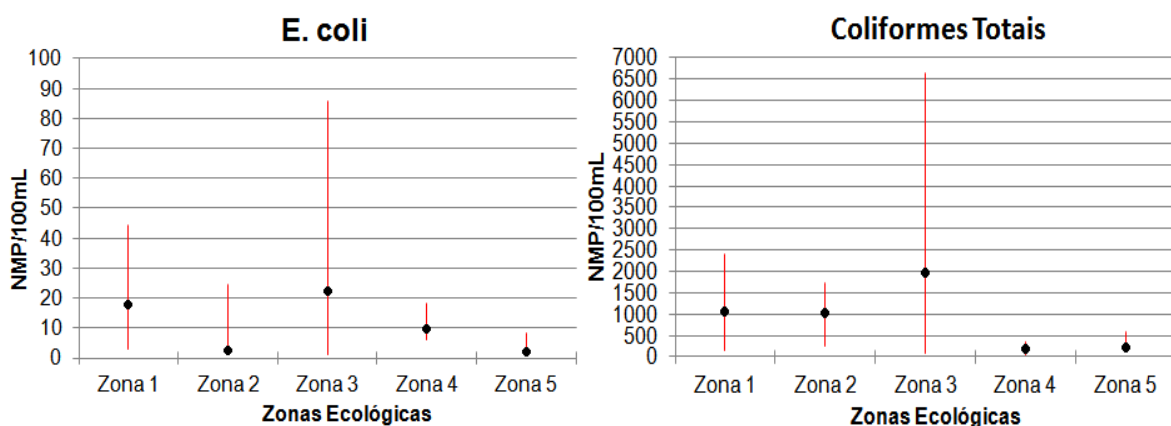
Figura 6: Ocorrência de *E. coli* e Coliformes Totais nas zonas ecológicas.

Os gráficos da Figura 6 foram construídos a partir das medianas dos valores P0%, P50% e P100% dos pontos amostrais de cada uma das cinco Zonas Ecológicas, e apresentam as faixas de ocorrência de Coliformes Totais e *E. Coli* nas águas superficiais localizadas no Parque Estadual do Marumbi.

O parâmetro Coliformes mostrou-se sensível às mudanças de porte entre os corpos hídricos. A Zona Ecológica 3 apresentou os maiores valores de Coliformes dentre as cinco zonas ecológicas consideradas, seguida pelas zonas 1 e 2. A quantidade de Coliformes de cada zona ecológica demonstrou estar diretamente relacionada com o porte do corpo hídrico e este comportamento percebido é congruente tanto para os valores de *E. Coli* como para os de Coliformes Totais. Os corpos hídricos da Zona 3 são os de maior porte seguidos pelos das zonas 1 e 2 e, como pode ser observado nas Figuras 2 e 3, esta também é a ordem de grandeza dos valores de Coliformes. Já nas zonas 4 e 5, o porte dos corpos hídrico é bem semelhante, e os valores de Coliformes Totais e *E. Coli* se alternam, sendo maiores em Totais na Zona 5 e maiores em *E. Coli* na Zona 4. Considerando a limitada atividade antropogênica, a explicação para esta relação observada entre porte do corpo hídrico e quantidade de Coliformes é lógica quando conclui-se que quanto maior o corpo hídrico maior será a bacia de drenagem e maior será o escoamento superficial que trará matéria orgânica e mineral do solo, inclusive as bactérias para o corpo hídrico.

A Zona Ecológica 3 apresenta o maior risco do ponto de vista sanitário de acordo com a Portaria nº 2.914/2011 do Ministério da Saúde (Brasil, 2011) para águas de abastecimento por apresentar os maiores valores de *E. Coli*, apesar de apresentar a melhor qualidade quando comparada aos padrões para águas naturais da Resolução do CONAMA nº 357/2005 (BRASIL, 2005).
