PLANTA DE SITUAÇÃO ESTRUTURAS MARÍTIMAS - PRAINHA
ESC.: 1:1000

OBRA/ENDEREÇO
ANTEPROJETO RECUPERAÇÃO DA ORLA DE GUARATUBA
Cidade de Práguas, Centro e Praia - Município de Guaratuba (PR)

CONTEÚDO DA PRANCHA
PLANTA DE SITUAÇÃO - PRAINHA

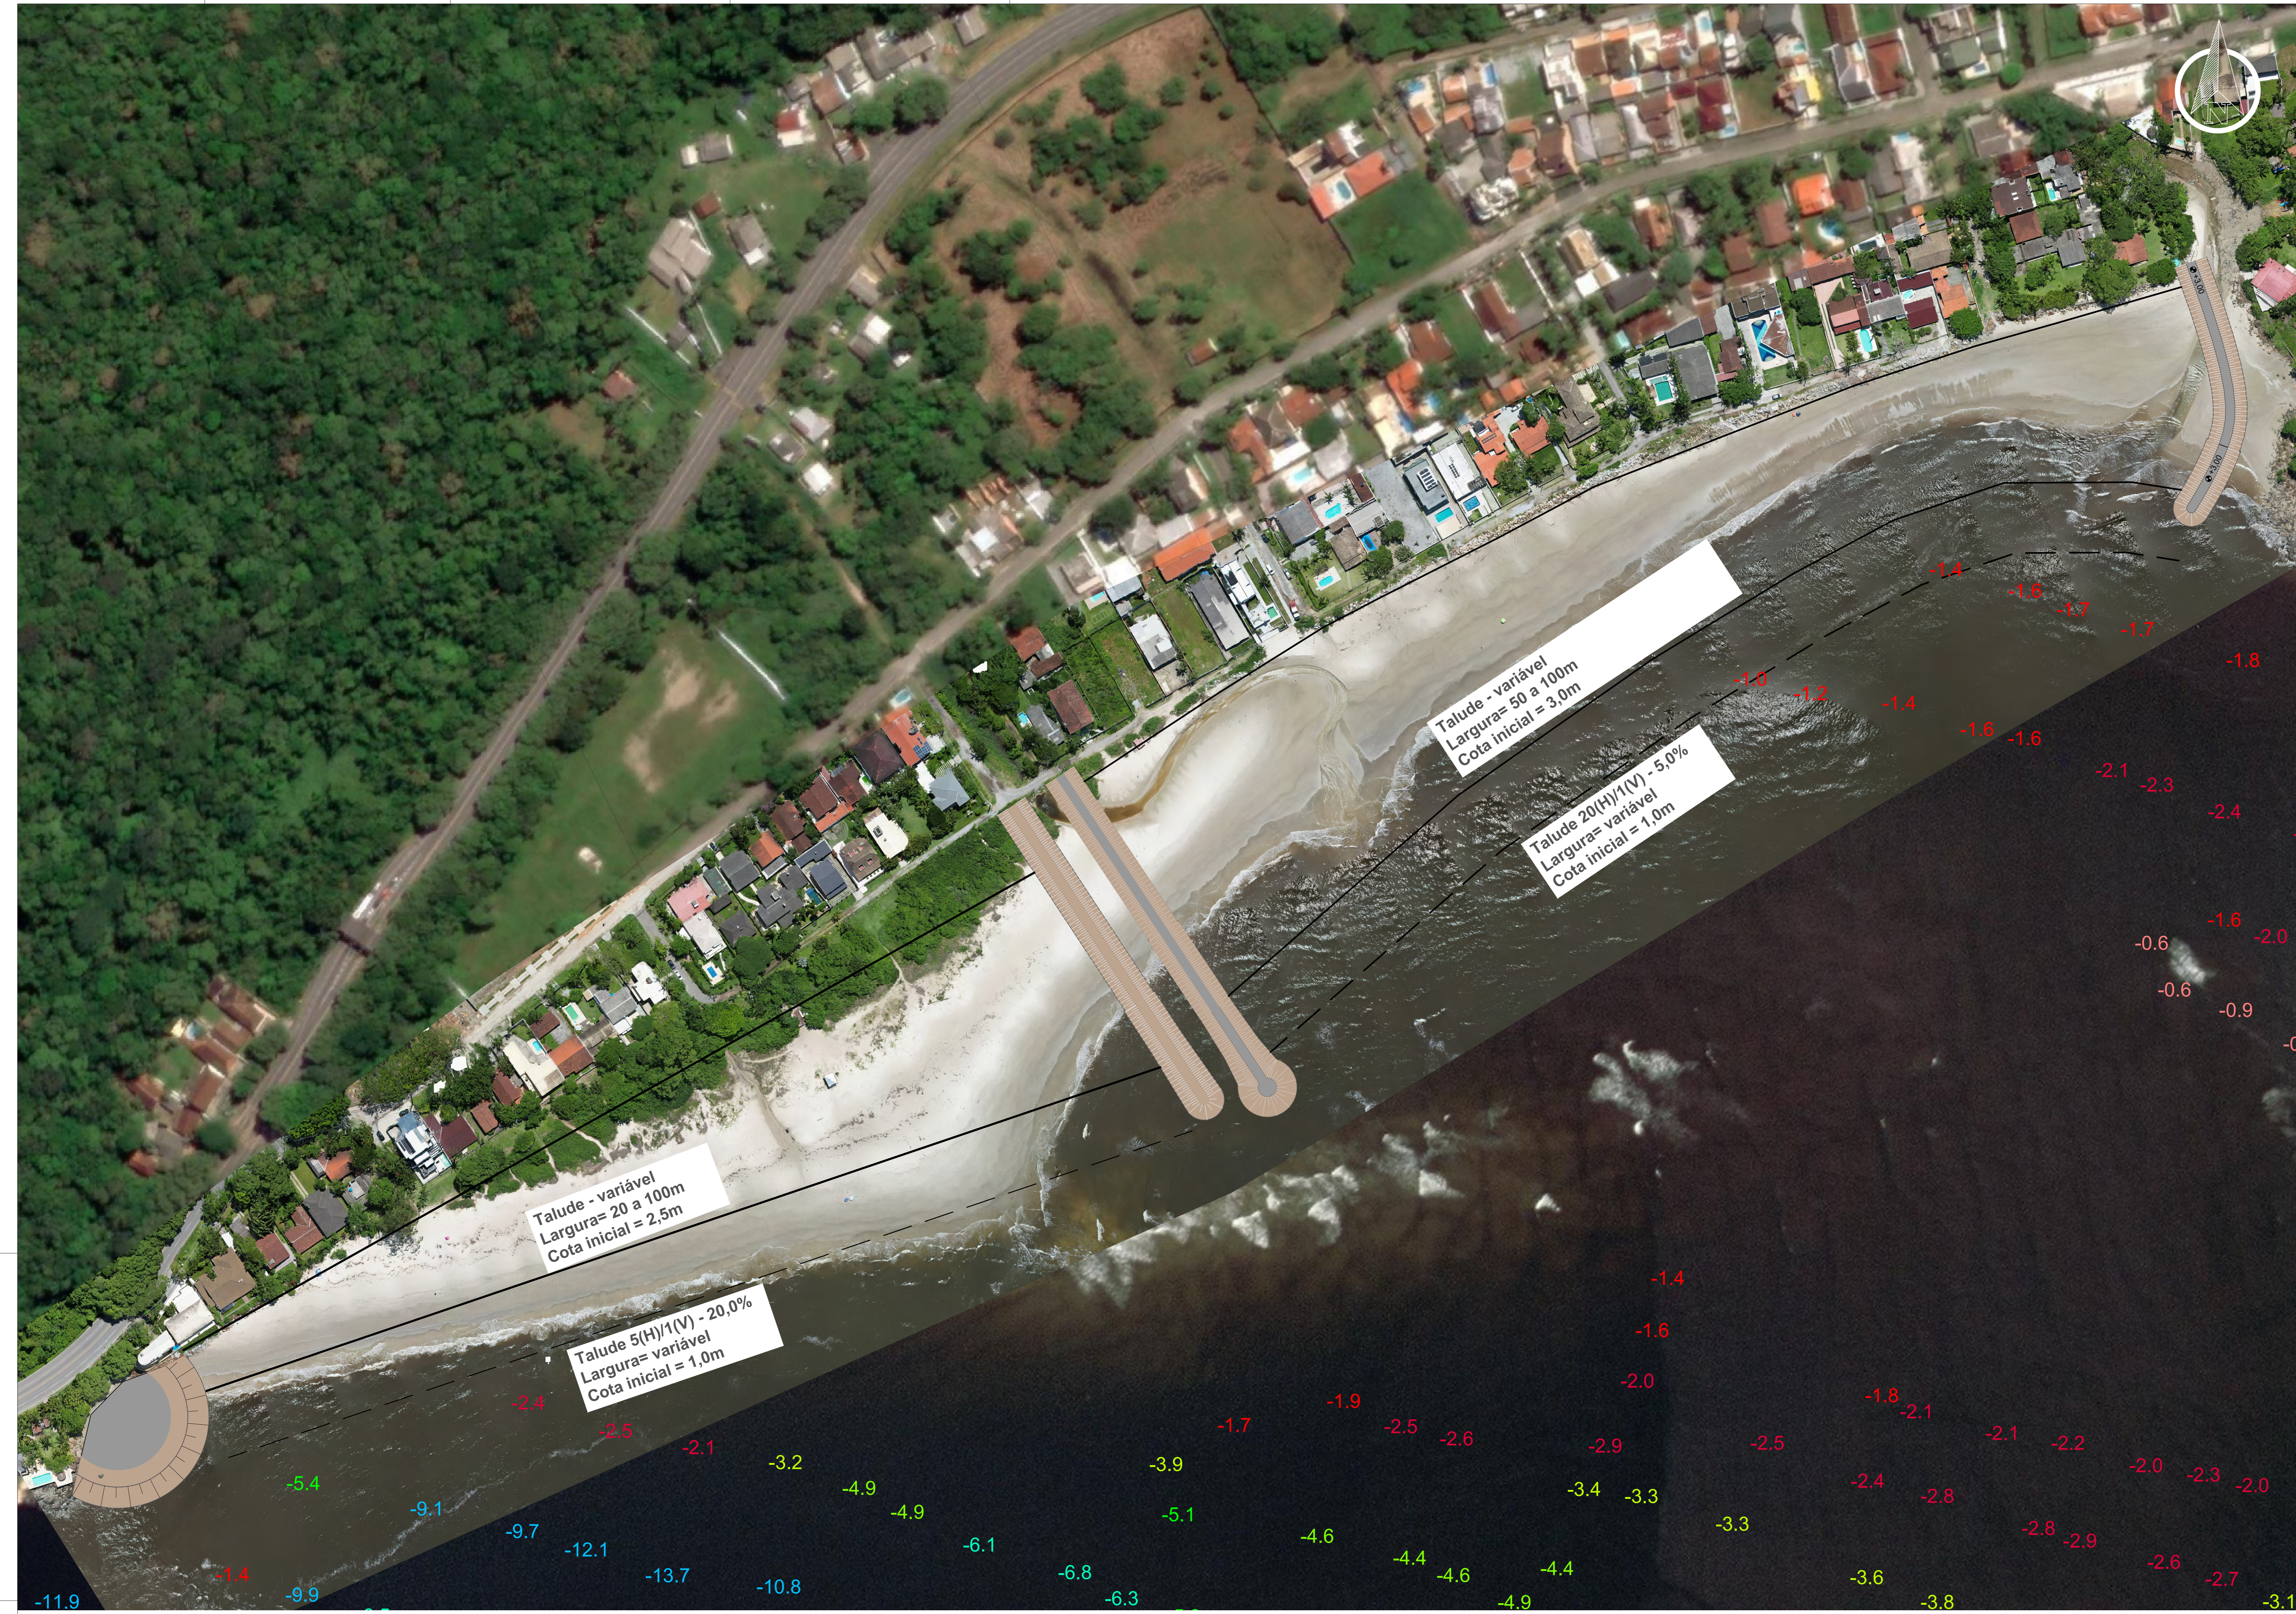
- Levantamento topobatimétrico realizado dia 23/02/2024 a 28/02/2024;
- Levantamento batimétrico realizado dia 02/03/2024 a 11/03/2024;
- Meridiano Central: 51° W;
- Datum Vertical: Nível Médio dos Mares (NMM), Imbituba-SC;
- Os contornos e os limites da planta são aproximados e servem como referencial gráfico para localização;
- Sistema de referência: SIRGAS 2000 - UTM 22S.

Talude - variável
Largura = 20 a 100m
Cota inicial = 2,5m

Talude - variável
Largura = 50 a 100m
Cota inicial = 3,0m

Talude 20(H)/1(V) - 5,0%
Largura = variável
Cota inicial = 1,0m

Talude 5(H)/1(V) - 20,0%
Largura = variável
Cota inicial = 1,0m
