Anteprojeto de Engenharia para a Recuperação da Orla de Guaratuba/PR

Memorial descritivo e de cálculo

Projeto de Terraplanagem

RELATÓRIO DE PROJETO
VOLUME 1 – MEMORIAL DESCRITIVO DO PROJETO DE TERRAPLANAGEM

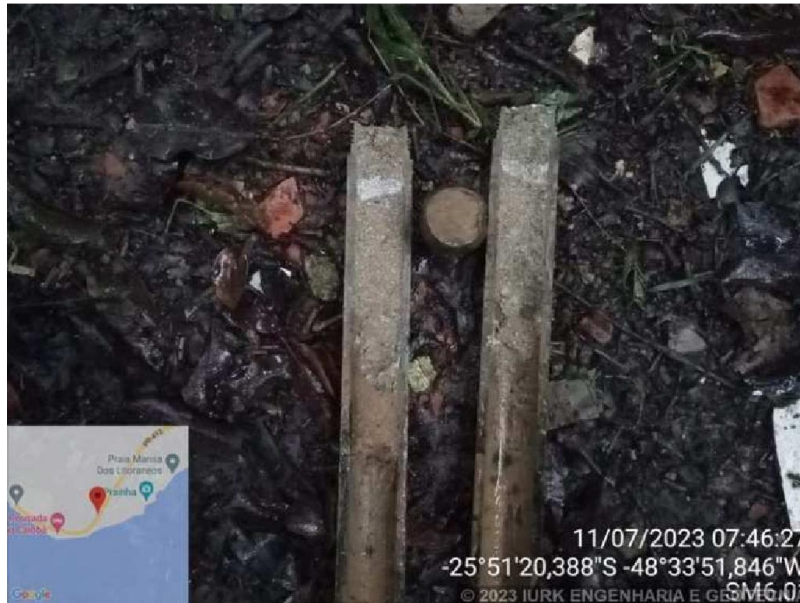
Foto 1 – SM-6.01: Areia siltosa cinza. Solo residual

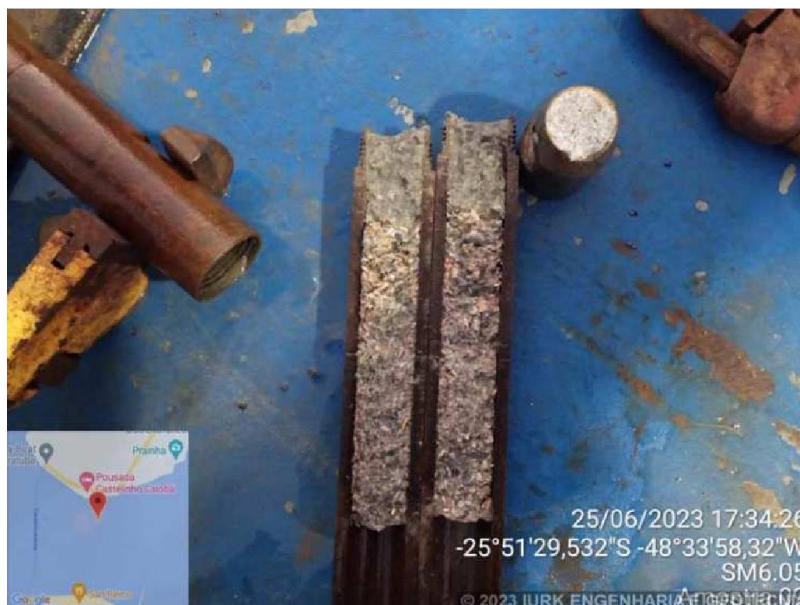
Foto 2 – SM-6.05: Transição entre areia média com conchas, areia fina siltosa marinha e solo residual (9,00 - 9,45 m)

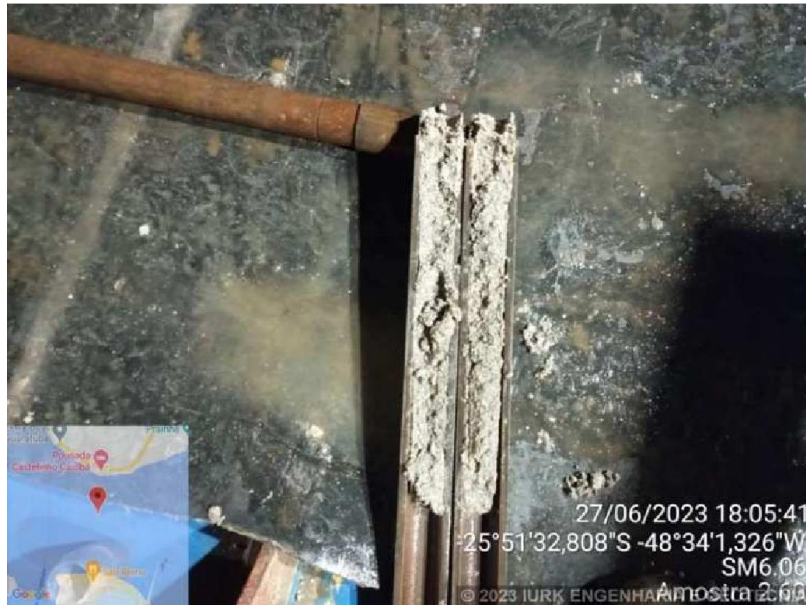
Foto 1 – SM-6.06: Areia média com conchas, cinza (2,60 m)

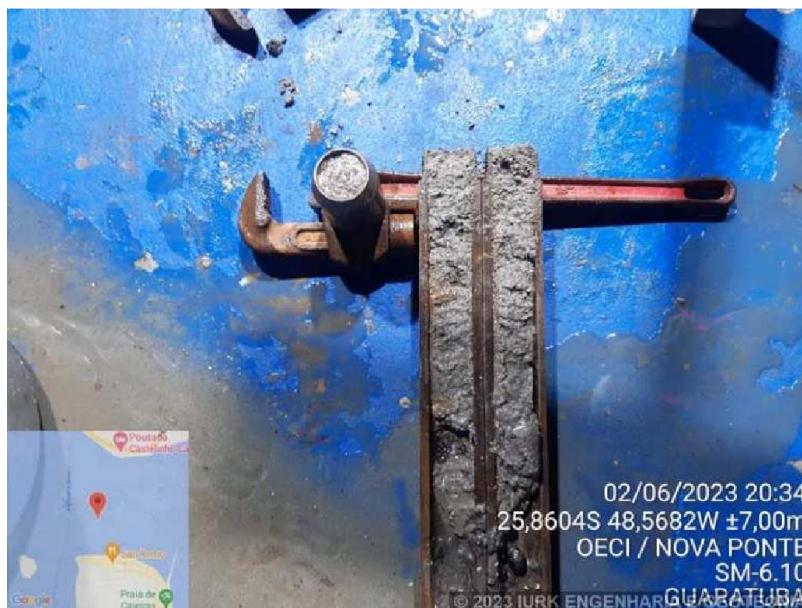
Foto 2 – SM-6.10: Areia fina siltosa cinza. 5,00 - 5,45 m.

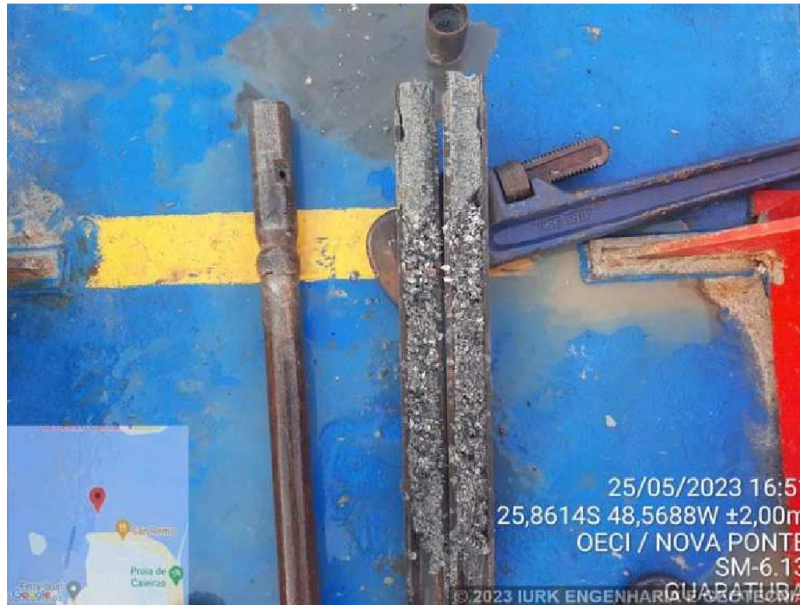
Foto 1 – SM-6.13: Areia fina siltosa com conchas cinza

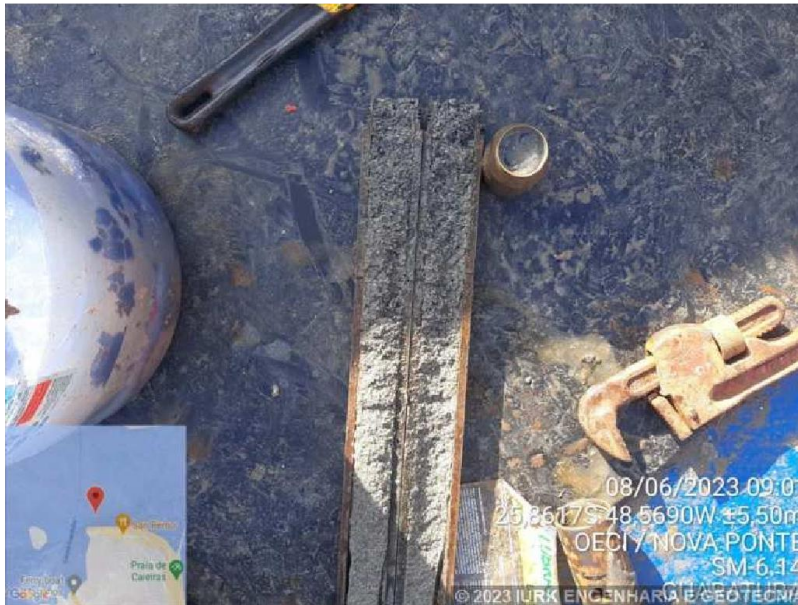
Foto 1 – SM-6.14: Silte arenoso cinza com conchas marinhas. 24,52 - 24,97 m.

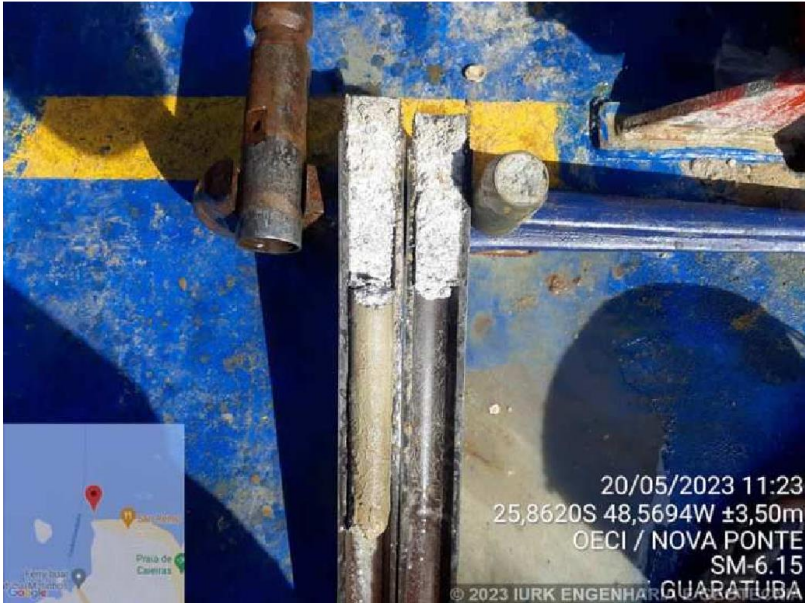
<p>Foto 1 – SM-6.15: Areia média siltosa cinza clara com feições de alteração de rocha</p>

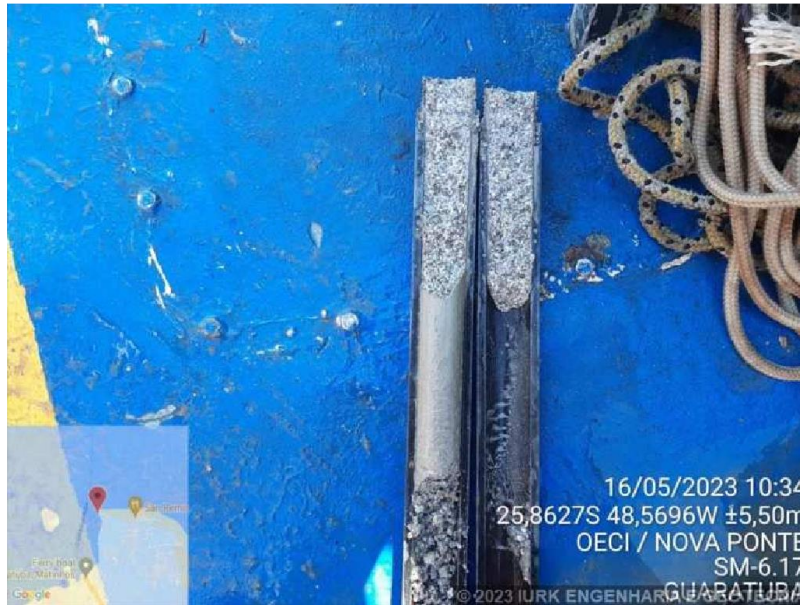
Foto 1 – SM-6.17: Silte arenoso cinza com estrutura reliquia - alteração de rocha.

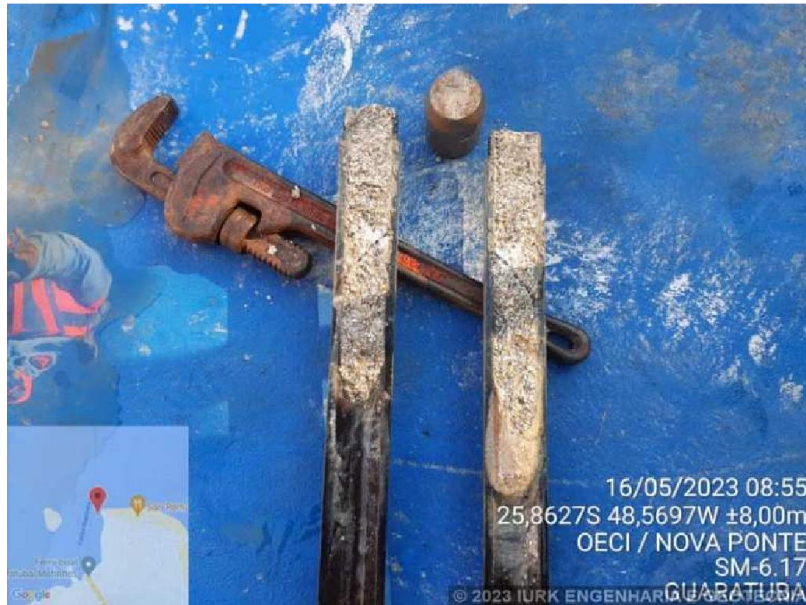
Foto 3 – SM-6.17: Silte argiloarenoso com feições de alteração de rocha.

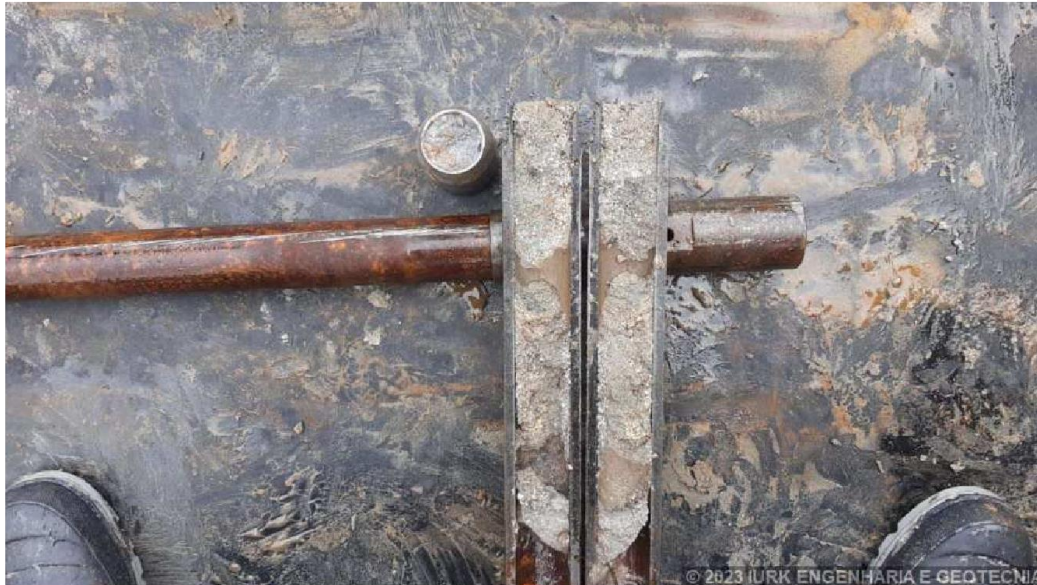
Foto 1 – SM-6.21: Silte com areia grossa cinza esverdeado (26 m)

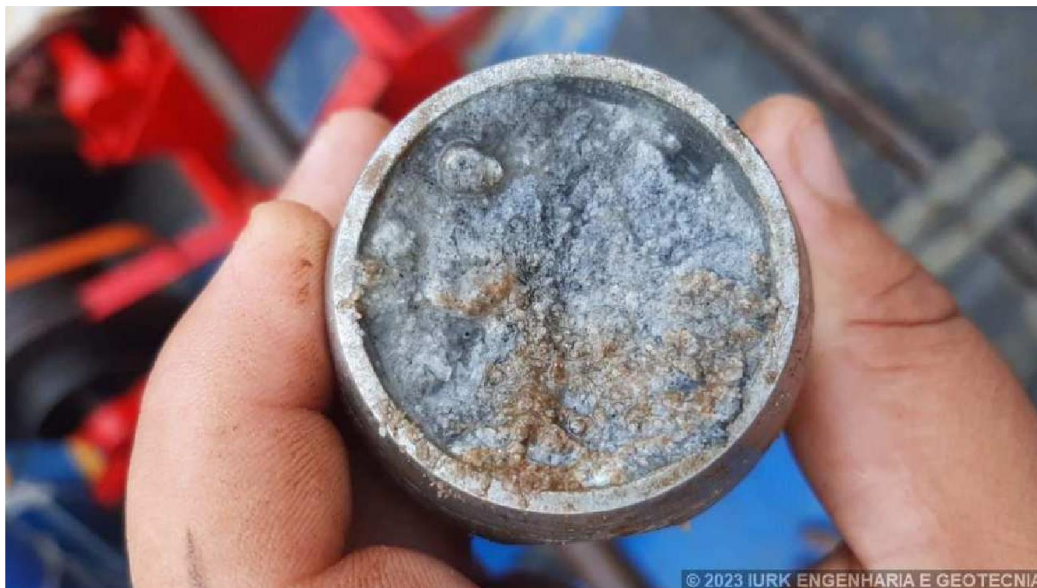
Foto 2 – SM-6.21: Bico do amostrador - 26 m - Silte com areia grossa cinza esverdeado

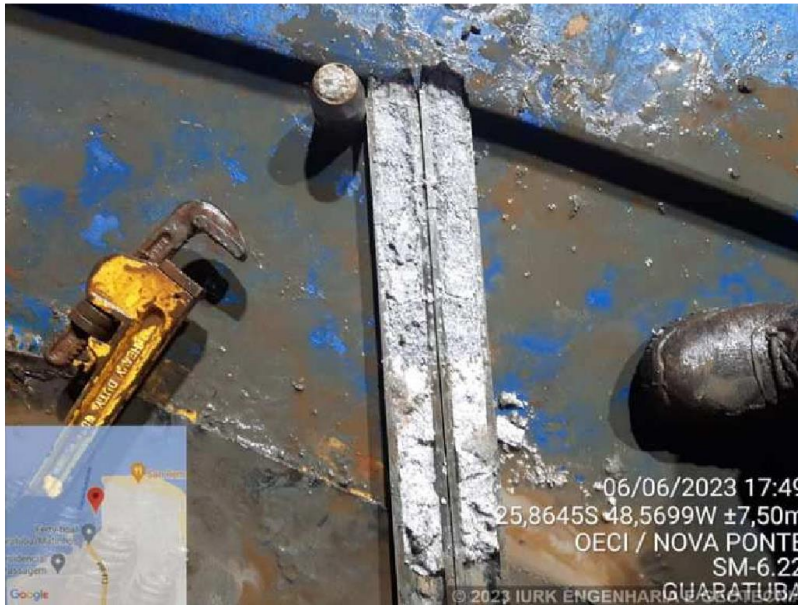
Foto 3 – SM-6.22: Areia média siltosa com feições de alteração de rocha. 21,00 - 21,45 m
