PLANO DA BACIA HIDROGRÁFICA LITORÂNEA

PRODUTO 06: EVENTOS CRÍTICOS

Revisão 1
Fevereiro 2018

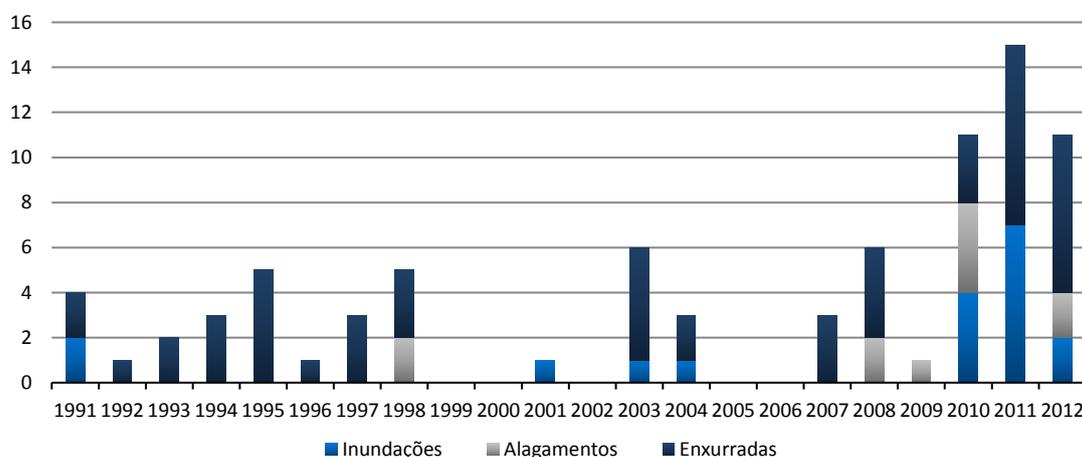
Figura 2.1 - Frequência anual de registros de desastres por inundações e alagamentos

A distribuição ao longo dos anos dos eventos catalogados demonstra um grande salto de ocorrências a partir do ano de 2010, quando, segundo a publicação, as precipitações chuvosas se apresentaram acima das médias históricas no período precedente.

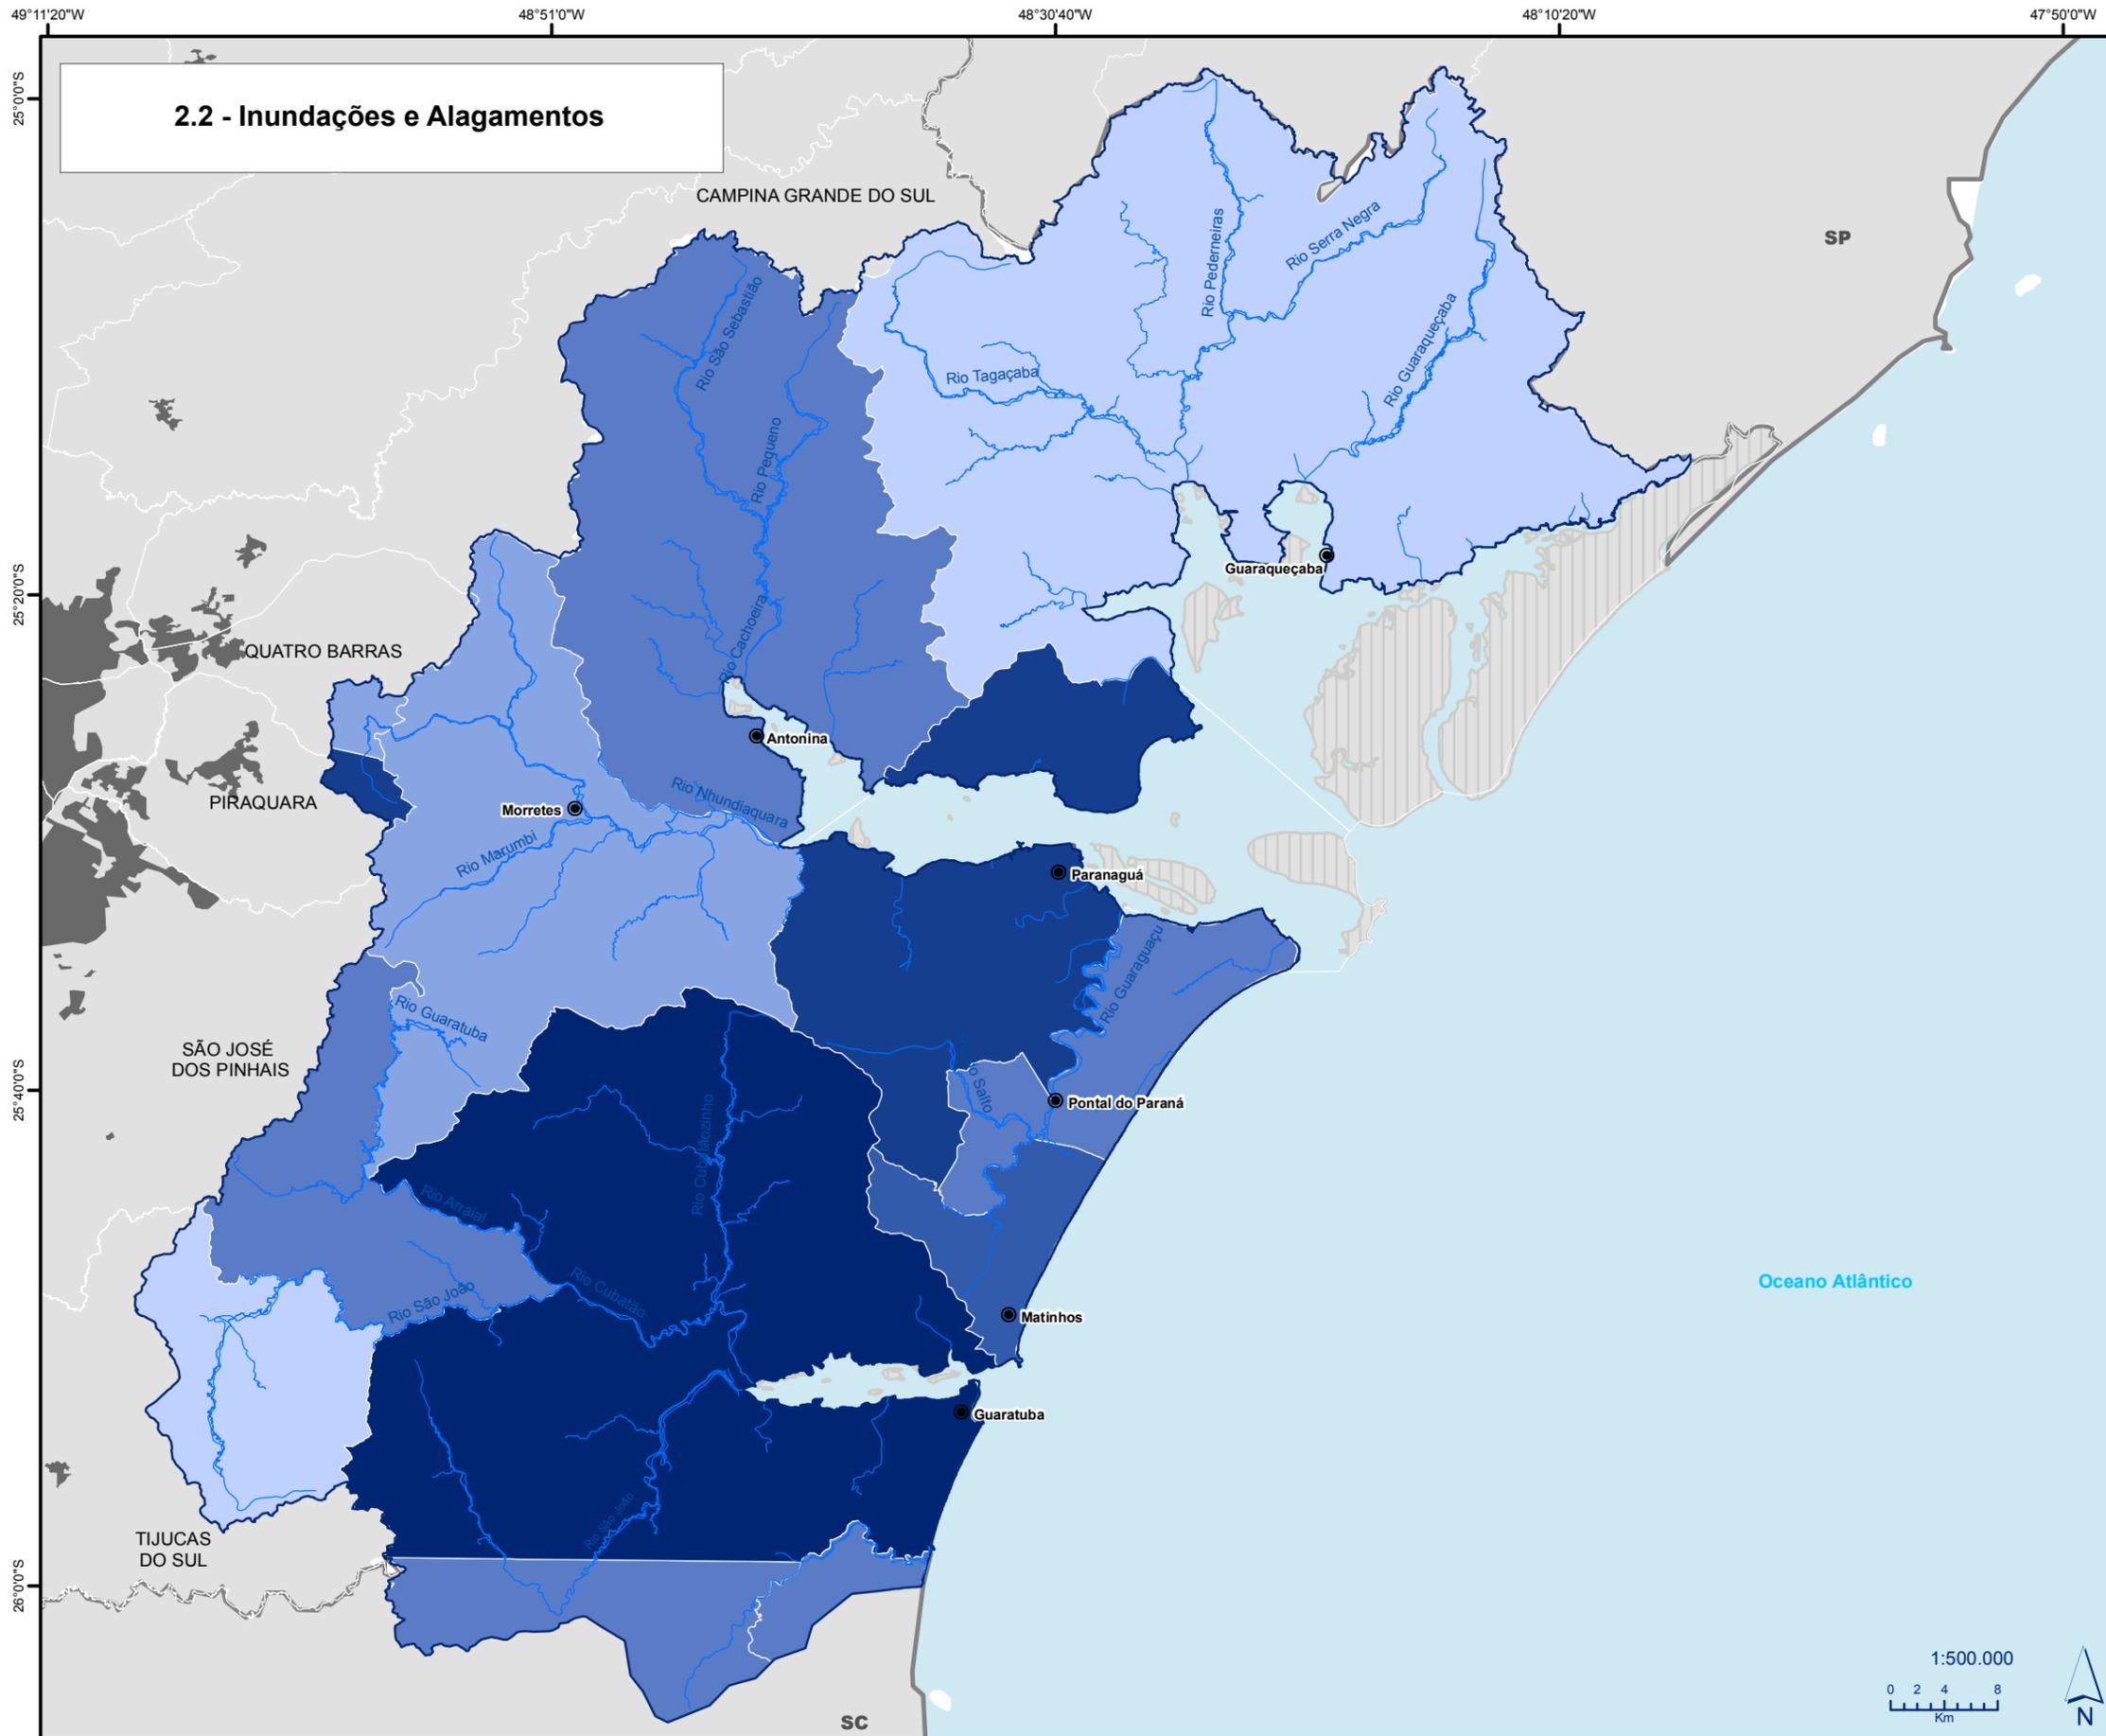
2.2 - Inundações e Alagamentos

Sobre esse evento, cabe destacar também o número de registros em Garuva e Itapoá, em Santa Catarina, que somaram 13 e 8 eventos, respectivamente, no período. Essas estatísticas representam 40% do total da BHL se considerada a área de contribuição catarinense. Porém, do mesmo modo que ocorre no limite paranaense da bacia, não é possível se afirmar que todas ou parte das enxurradas registradas nestes municípios ocorreram de fato dentro da BHL, já que os valores são municipais, e estes não se encontram 100% inseridos na bacia de contribuição. Assim, para não se reduzir e prejudicar a percepção do grau de importância dos municípios paranaenses, os valores extremos catarinenses foram suprimidos da representação gráfica exibida na Figura 2.3, que apresenta o número de enxurradas ocorridas nos municípios da BHL. A Figura 2.2, a seguir demonstra as inundações e alagamentos.

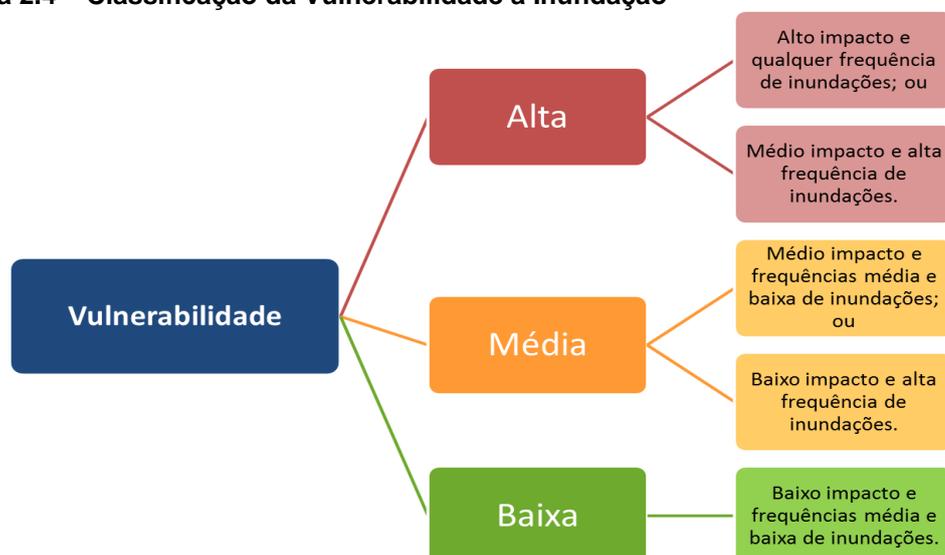
Figura 2.4 – Classificação da Vulnerabilidade a Inundação

Por fim, a metodologia de categorização classifica cada trecho hidrográfico em alta, média ou baixa vulnerabilidade, segundo as considerações dispostas na Figura 2.4 a seguir:

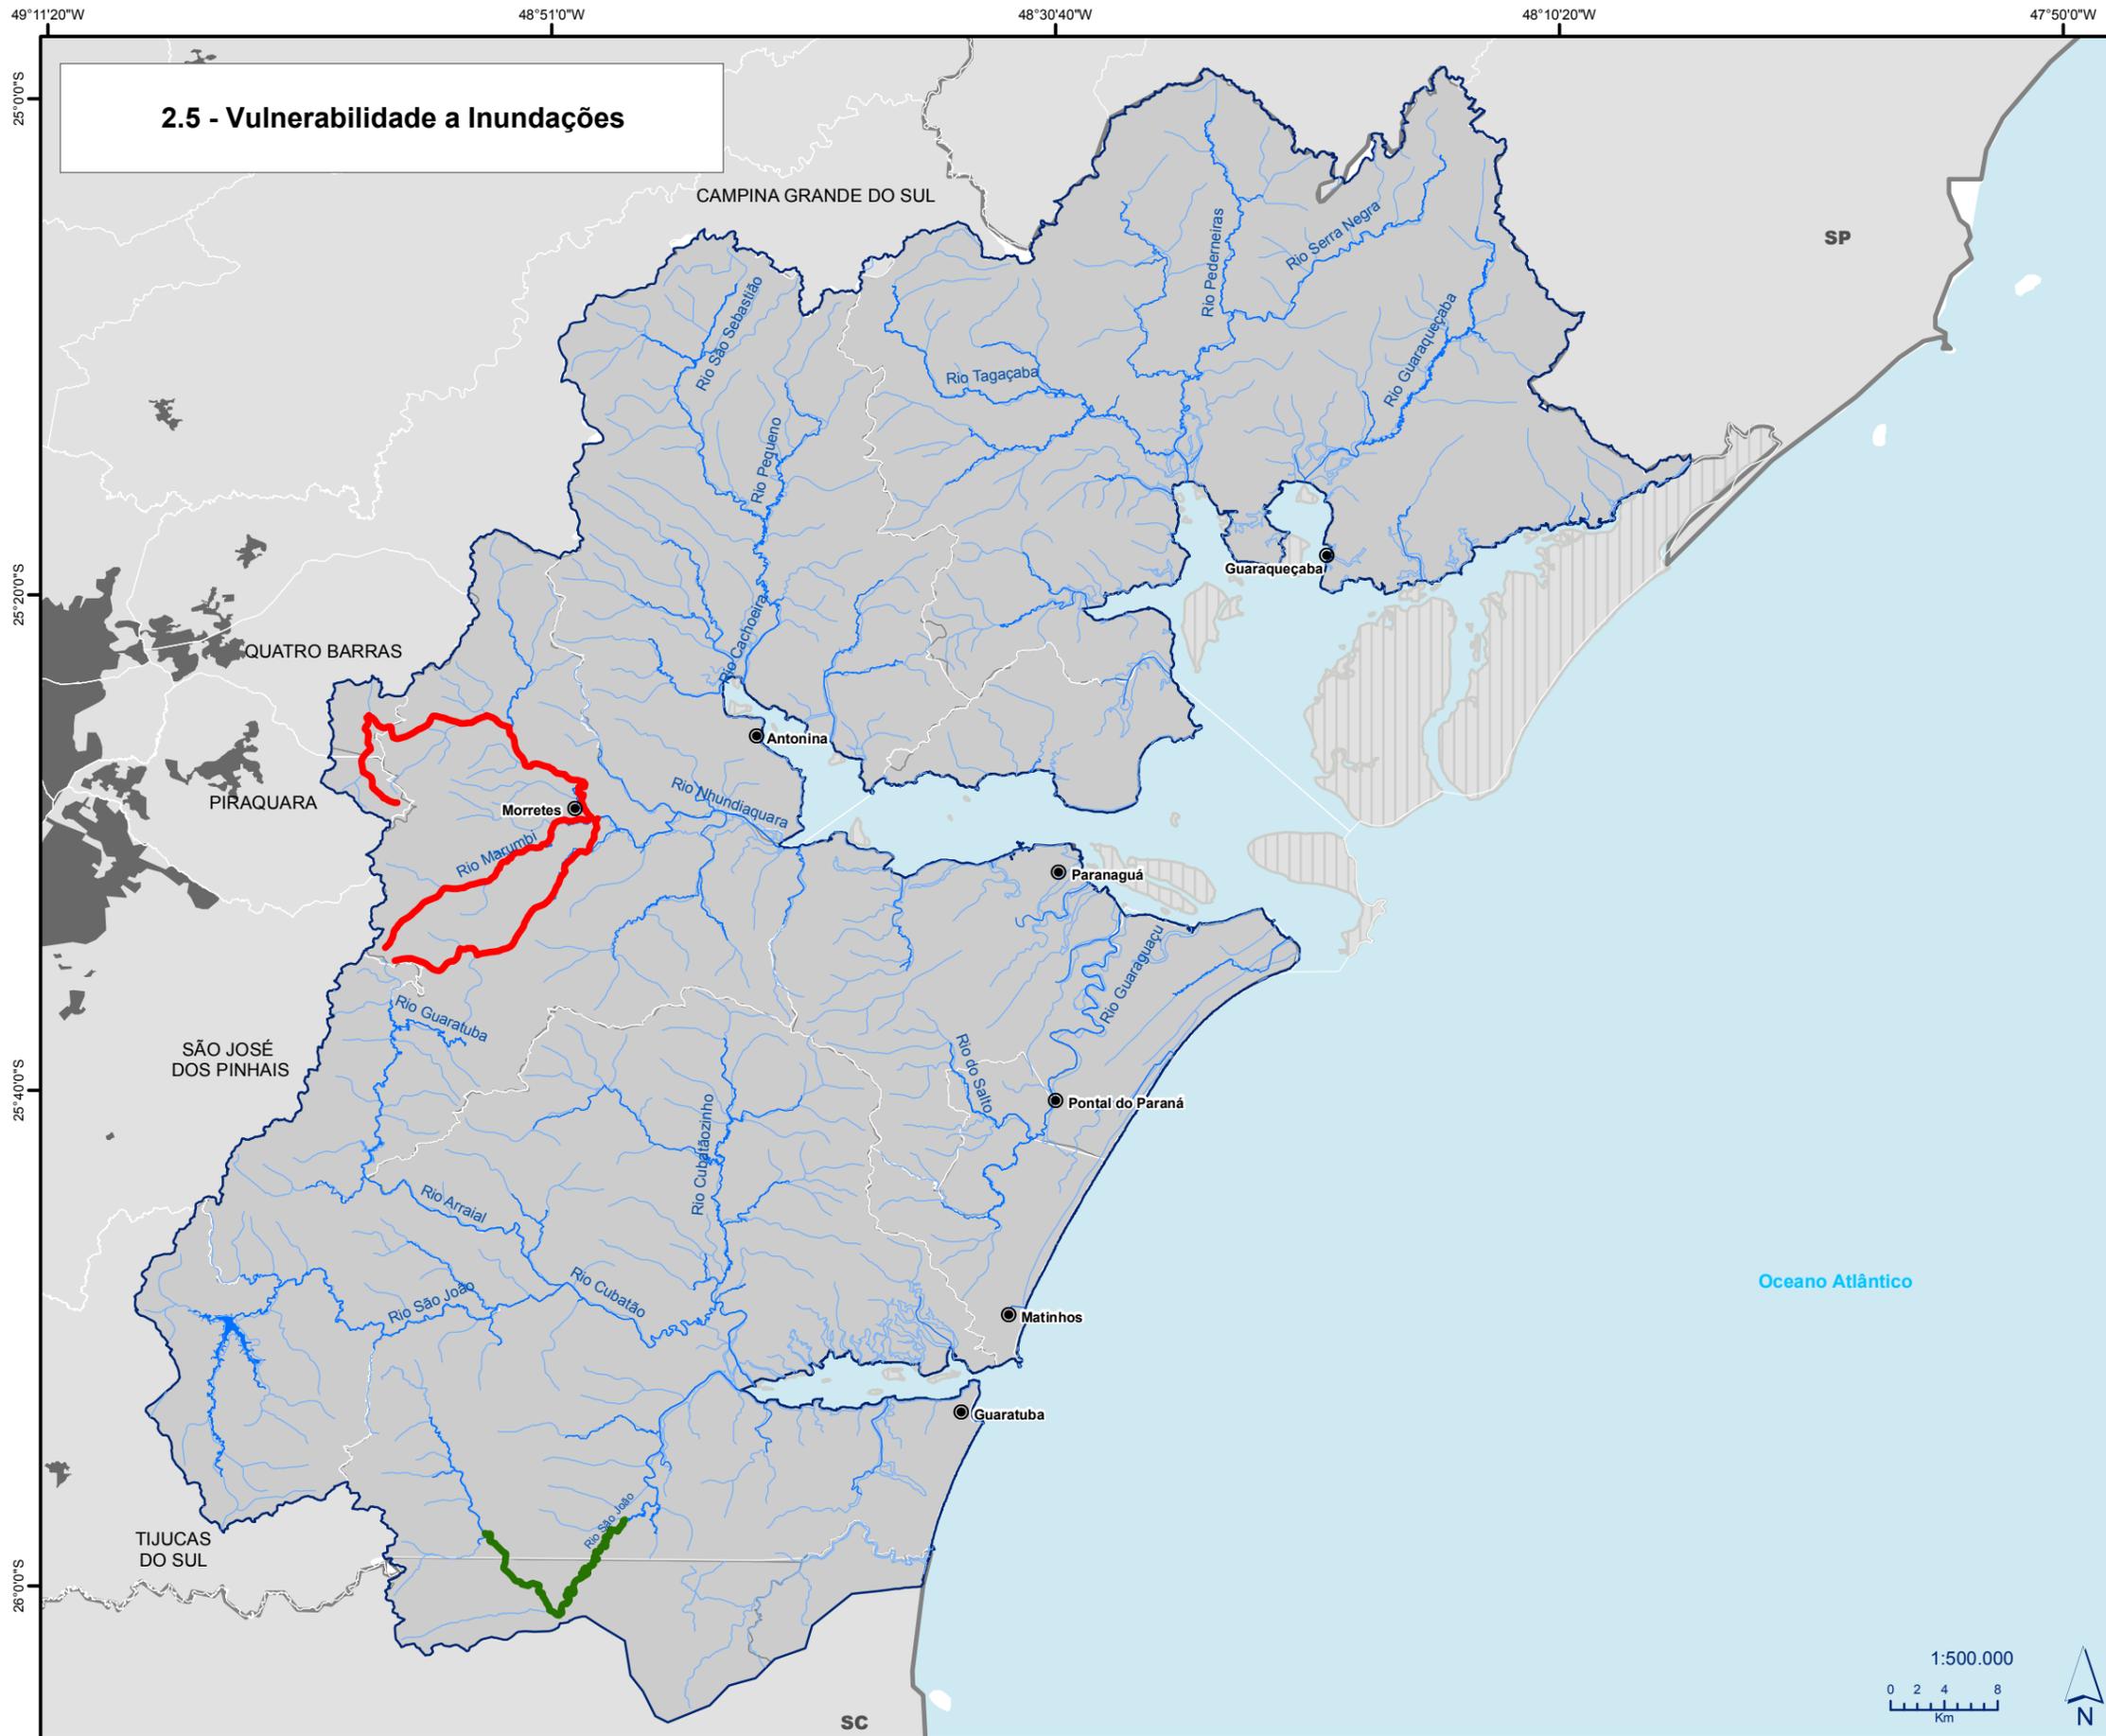
2.5 - Vulnerabilidade a Inundações

Como resultado, apresentado na Figura 2.5, o trabalho concluiu que apenas em duas regiões alguns trechos de rios apresentam certos graus de vulnerabilidade a inundações. A primeira se localiza nas redondezas de Morretes, mais precisamente no rio Nhundiaquara e em dois de seus principais afluentes da margem direita. Todos esses trechos selecionados foram classificados como de “Alta” vulnerabilidade, e estando a montante da área urbana municipal, desde suas nascentes.

Os três rios selecionados, denominados segundo o Atlas como Rio Nhundiaquara, Rio Marumbi e Rio do Pinto, nascem na Serra do Mar paranaense, sendo que os dois últimos são afluentes do primeiro, que corre até Antonina para desaguar na sua respectiva baía. Quando há precipitações na serra, especialmente nas chuvas intensas e concentradas do verão, o nível da água nesses cursos d'água aumenta rapidamente devido ao pequeno tamanho de suas bacias, à curta distância entre as nascentes e o centro de Morretes, além da acentuada declividade que aumenta significativamente a velocidade da água, causando enxurradas que têm o potencial de inundar e causar danos à área urbana e à população ali residente.

Ao sul, destaca-se o Rio São João, que nasce no Paraná, passa por Santa Catarina e retorna ao estado de origem, para a baía de Guaratuba. Este rio possui um longo trecho classificado como “Baixa” vulnerabilidade, alcançando a área urbana de Garuva, em Santa Catarina, conforme demonstrado na Figura 2.5 a seguir.

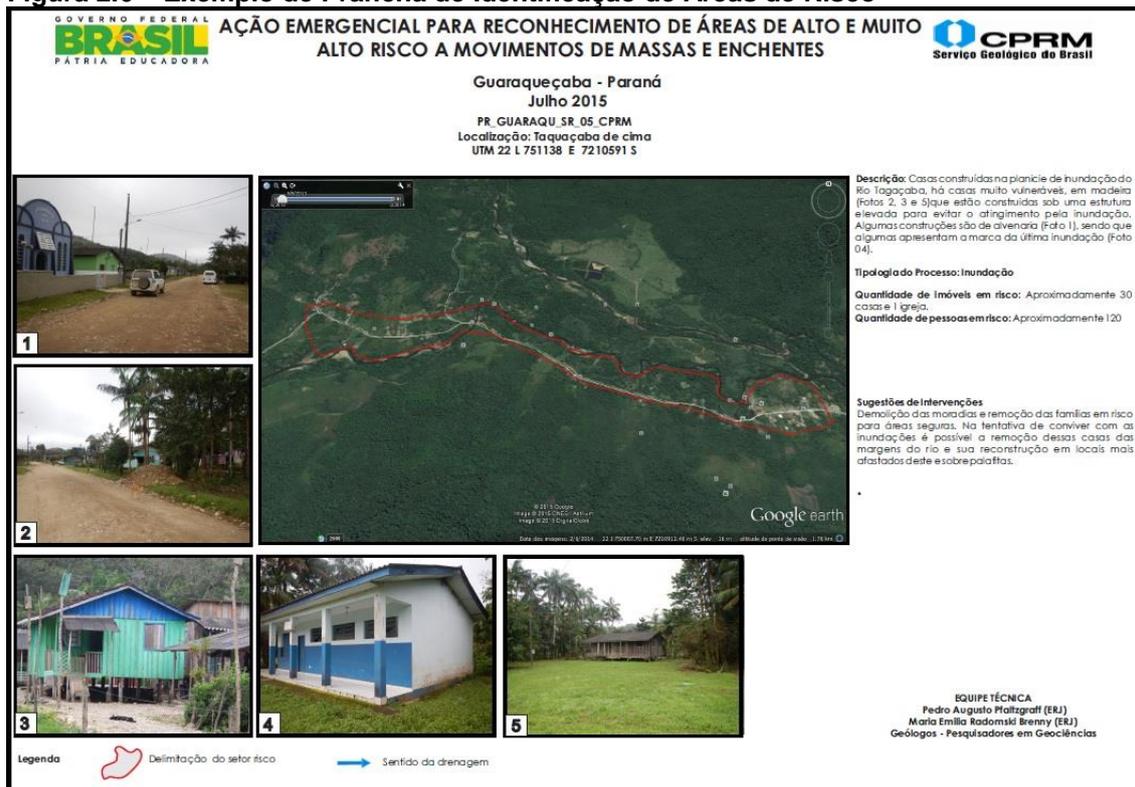
Figura 2.6 – Exemplo de Prancha de Identificação de Áreas de Risco

Assim, as áreas que apresentavam os graus de risco mencionados foram declaradas como “áreas de risco”, com uma delimitação georreferenciada e uma ficha. Essa prancha é identificada por um código, possuindo uma breve descrição do setor, possui coordenadas e delimitação da área de risco sobre imagens de satélite, a tipologia do movimento de massa ou identificação de enchente ou inundação, o número aproximado de moradias e habitantes no interior do polígono delimitado, fotos tiradas nos locais de destaque, bem como sugestões de intervenções. O modelo da ficha pode ser visualizado a seguir.

Nota-se que as áreas de risco apontadas pela CPRM são estritamente urbanas e que foram apontadas pela metodologia adotada como alto e muito alto risco a movimentos de massas e enchentes, não incorporando grandes regiões de estudo, mas sim localidades pontuais.

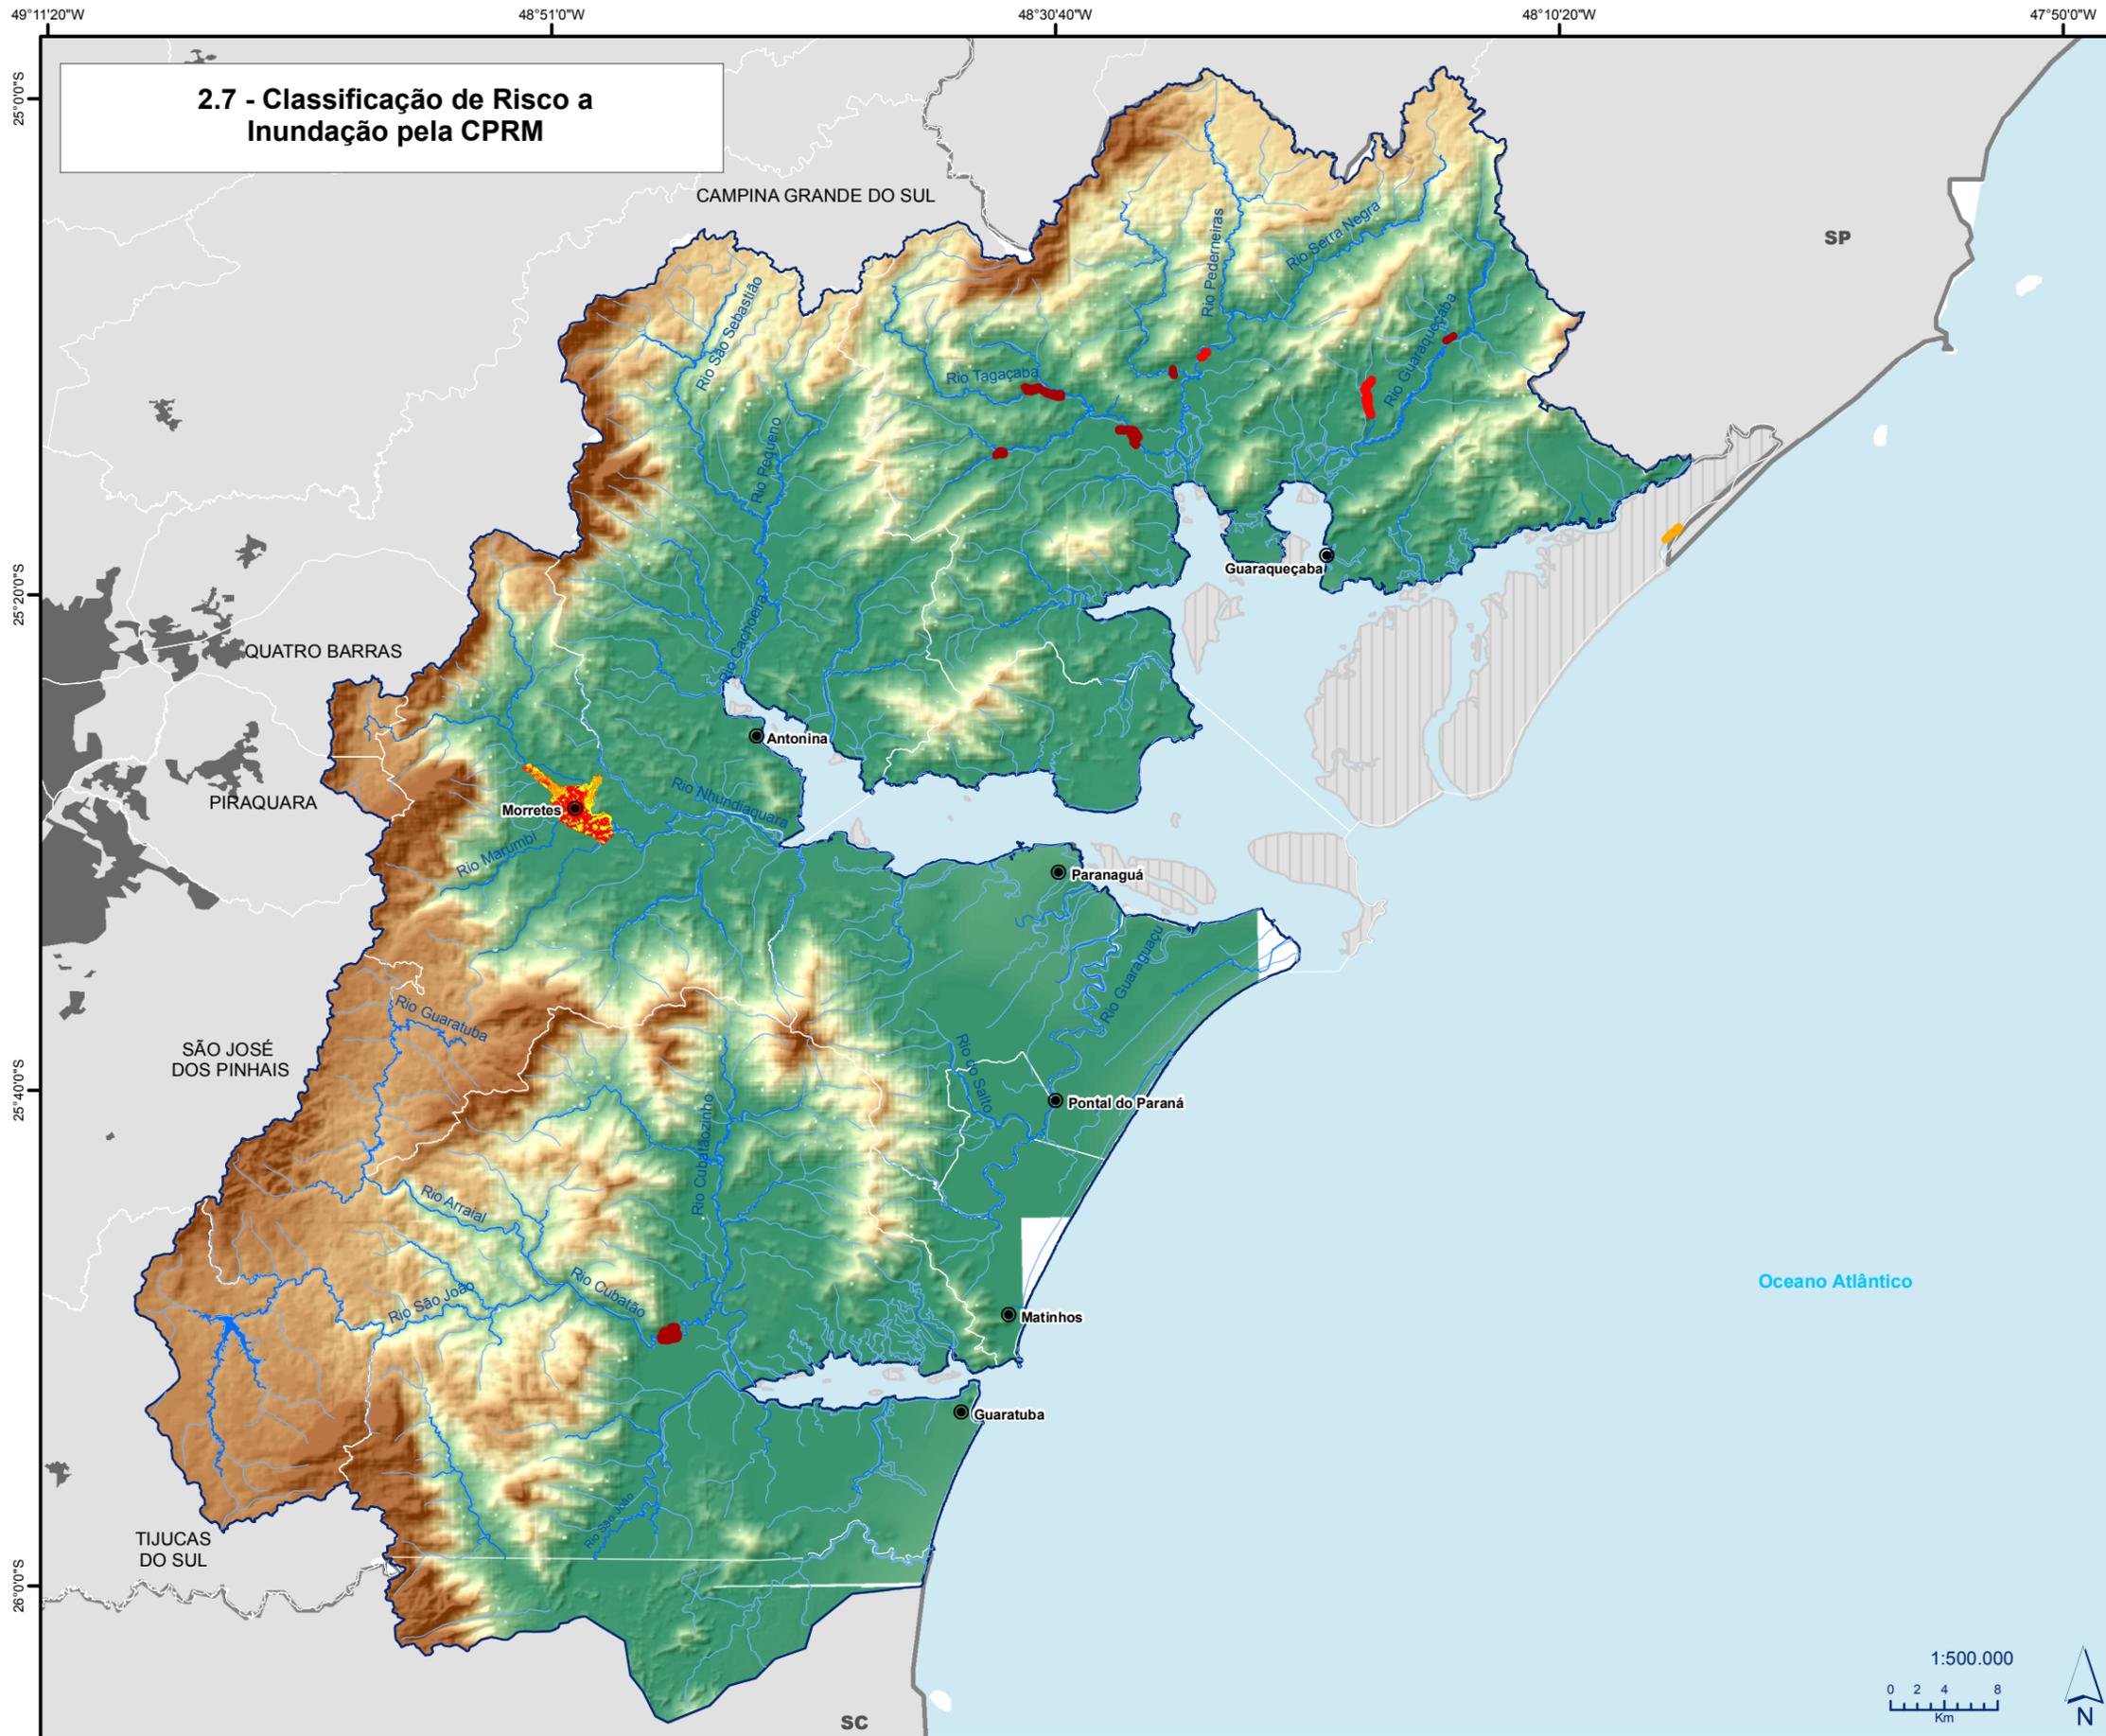
2.7 - Classificação de Risco a Inundação pela CPRM

Conforme pode ser observado na Figura 2.7 a seguir, nem todos os municípios apresentam a ocorrência de áreas em alto e muito alto potencial de inundação, sendo que a maioria ficou concentrada em Guaraqueçaba. Em Guaratuba, foi identificado apenas um local caracterizado como área da várzea do rio Cubatão, inundada anualmente. Segundo os registros, a água dessas inundações pode atingir um metro dentro das casas dos moradores próximos.

Ainda, em Morretes, há uma grande região demarcada com Alto, Médio e Baixo risco, porém os arquivos da base de dados não discriminam a natureza do risco. A única menção ao tipo de risco está no relatório gerado para o município, seguido pelo mapa de risco final, que considera graus de risco para a população englobando tanto inundações quanto deslizamentos, não sendo possível a distinção da natureza destes riscos para Morretes.

A Figura 2.7 a seguir apresenta os polígonos delimitados pela CPRM com os potenciais de inundação, e para facilitar a visualização os polígonos foram ampliados de modo que suas concentrações fossem mais bem percebidas.

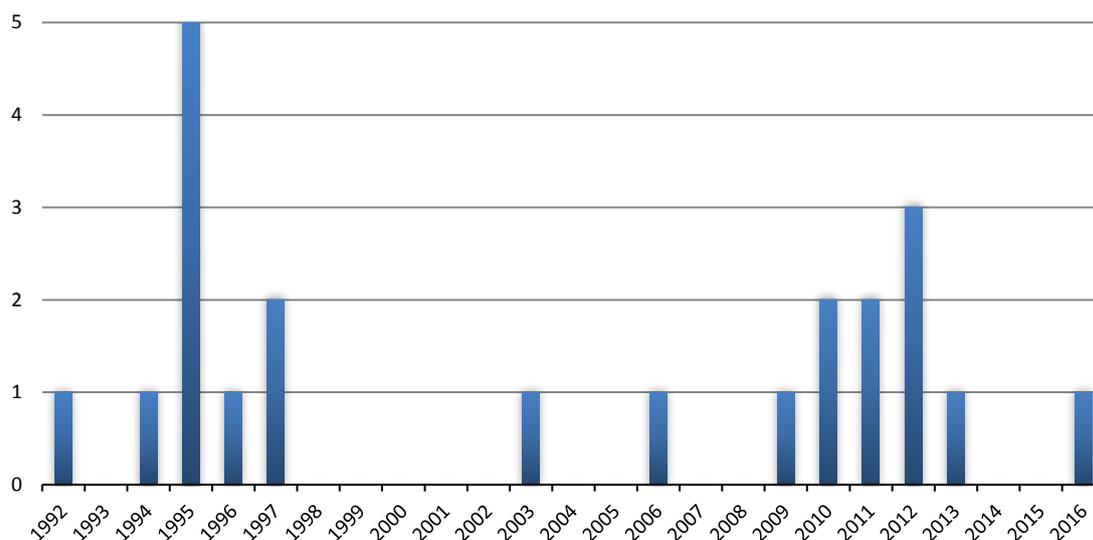
Figura 2.8 – Frequência anual de registros de inundações pelas Defesas Cíveis

Os municípios de São José dos Pinhais com 7 ocorrências e Garaqueçaba com 4, são os que apresentaram as maiores recorrências dentro da série de dados disponível. Para os municípios de Antonina, Paranaguá, Garuva e Itapoá não existem registros de inundação, porém, ressalta-se que os dados para os municípios do estado de Santa Catarina são referentes ao período de 1998 a 2016.

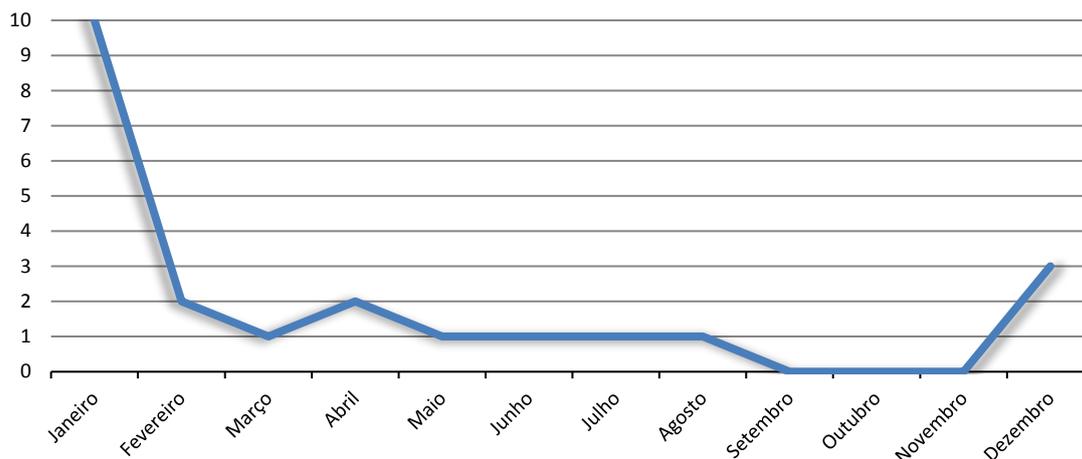
Figura 2.9 – Frequência mensal de registros de inundações pelas Defesas Civas

Quanto à distribuição mensal da ocorrência de inundações, os dados apontam que Janeiro é o mês crítico na BHL, uma vez que 45% do total de eventos ocorrem nesse mês, e que o período de maior incidência está entre Dezembro a Abril, antes da estação seca, quando a série mostra estabilidade. Para Setembro, Outubro e Novembro o total de eventos é nulo.

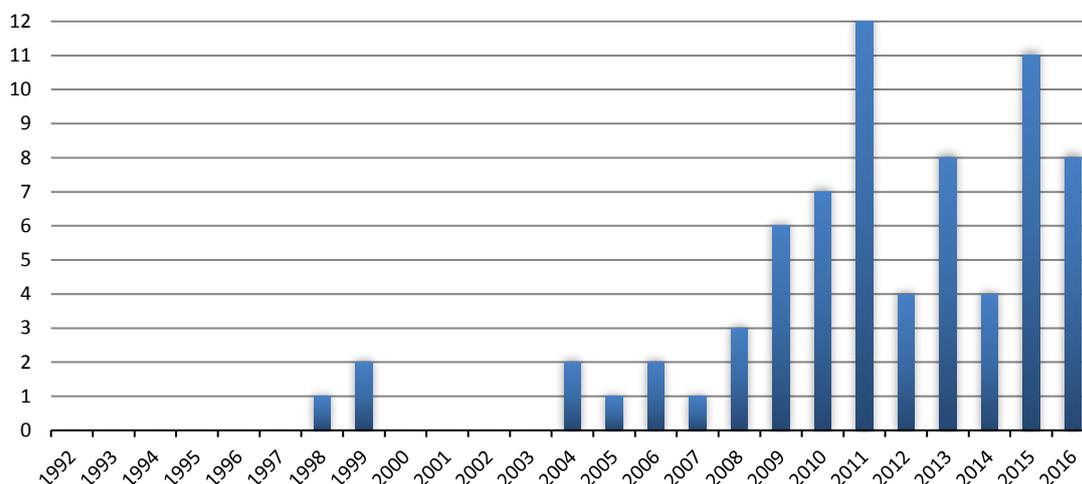
Figura 2.10 – Frequência anual de registros de alagamentos pelas Defesas Civas

Com relação aos eventos de alagamento, nota-se um significativo aumento de episódios a partir de 2004, com ápice em 2011, quando foram contabilizados 12 registros. Antes desses acontecimentos, a série apresenta apenas três casos atendidos nos anos de 1998 e 1999.

Ao todo, os municípios paranaenses apresentaram 72 registros, onde os maiores impactados em número de ocorrências são: Paranaguá (17), São José dos Pinhais (12) e Guaratuba (11). O número de eventos ocorridos nesses três municípios representa aproximadamente 55% do total registrado para o período. Os municípios catarinenses novamente não apresentaram registros de alagamentos, assim como Guaraqueçaba.

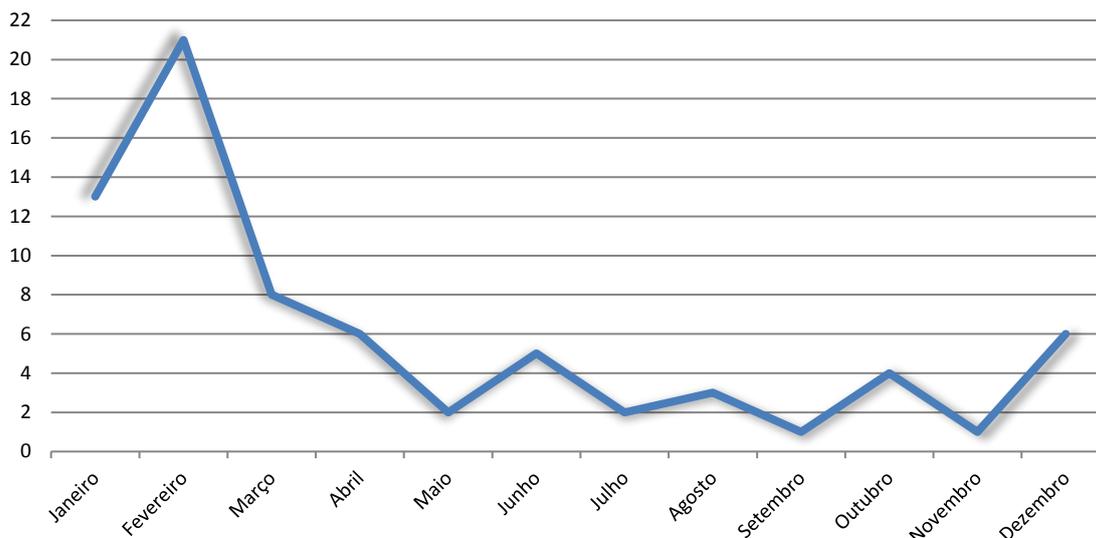
Figura 2.11 – Frequência mensal de registros de alagamentos pelas Defesas Cívicas

Em termos mensais, a distribuição de alagamentos se assemelha ao padrão observado para inundações, onde há um crescente número de casos a partir de Dezembro até Abril, provocado pela estação chuvosa, mantendo um número baixo de eventos até o final do ano. Porém, diferentemente das inundações, o pico da série aponta Fevereiro como mês mais crítico, bastante superior a Janeiro e demais meses, conforme pode ser observado a seguir.

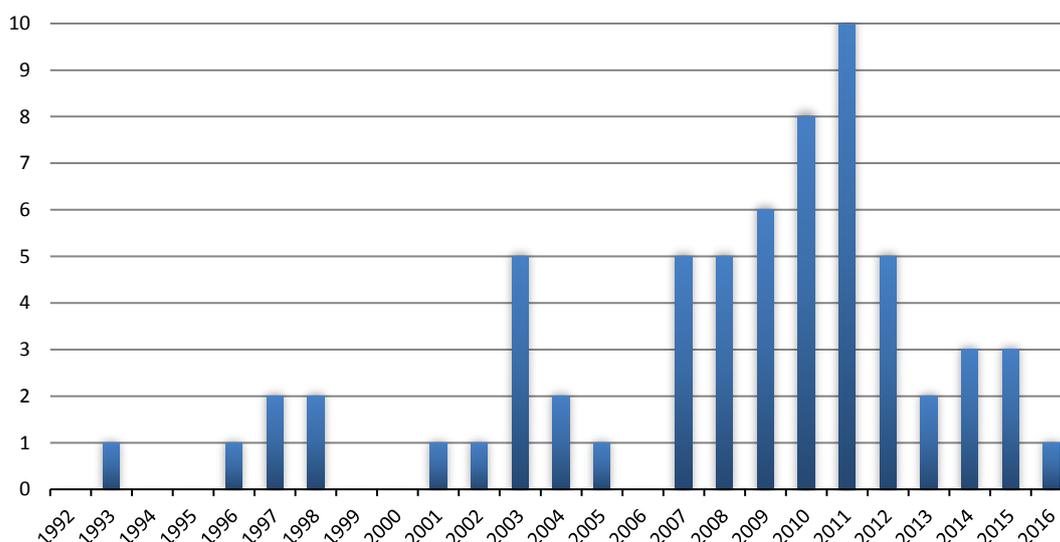
Figura 2.12 – Frequência anual de registros de enxurradas pelas Defesas Cívicas

Para os eventos de enxurradas, foram catalogados 64 registros; destes, os municípios paranaenses apresentaram 49 (76,6% do total). O período de maior incidência foi entre 2007 e 2012, com pico de acontecimentos em 2011, quando ocorreram 10 enxurradas nos municípios da BHL. Os municípios que apresentaram a maior quantidade de registros foram São José dos Pinhais, com 13 registros, e Morretes, com 12. Os municípios catarinenses de Garuva e Itapoá, apresentaram 6 e 9 registros respectivamente, totalizando 15 eventos.

Os dados dos municípios paranaenses, referentes ao período de 1992 a 2016, e o os catarinenses, de 1998 a 2016, estão apresentados no gráfico a seguir.

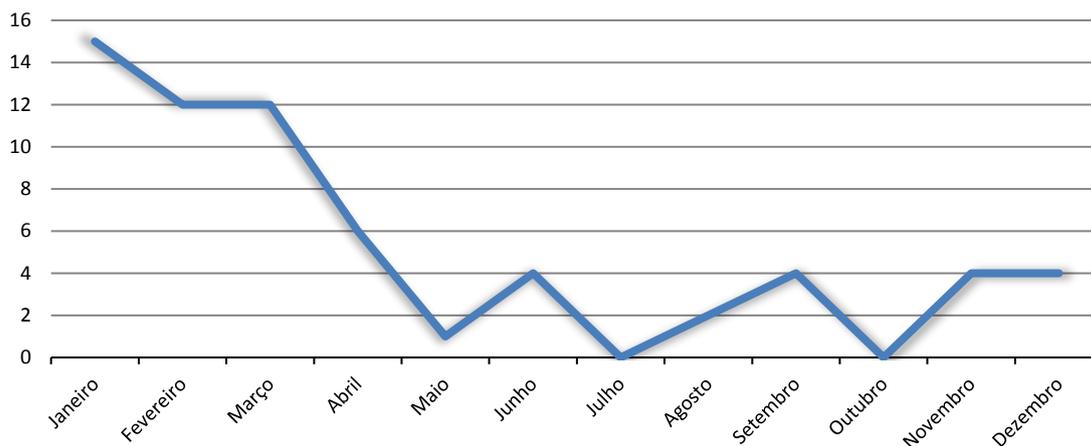
Figura 2.13 – Frequência mensal de registros de enxurradas pelas Defesas Civas

Assim como para os demais eventos relacionados às precipitações, o maior número de enxurradas são registradas no período chuvoso, entre dezembro e abril, conforme pode ser observado a seguir.

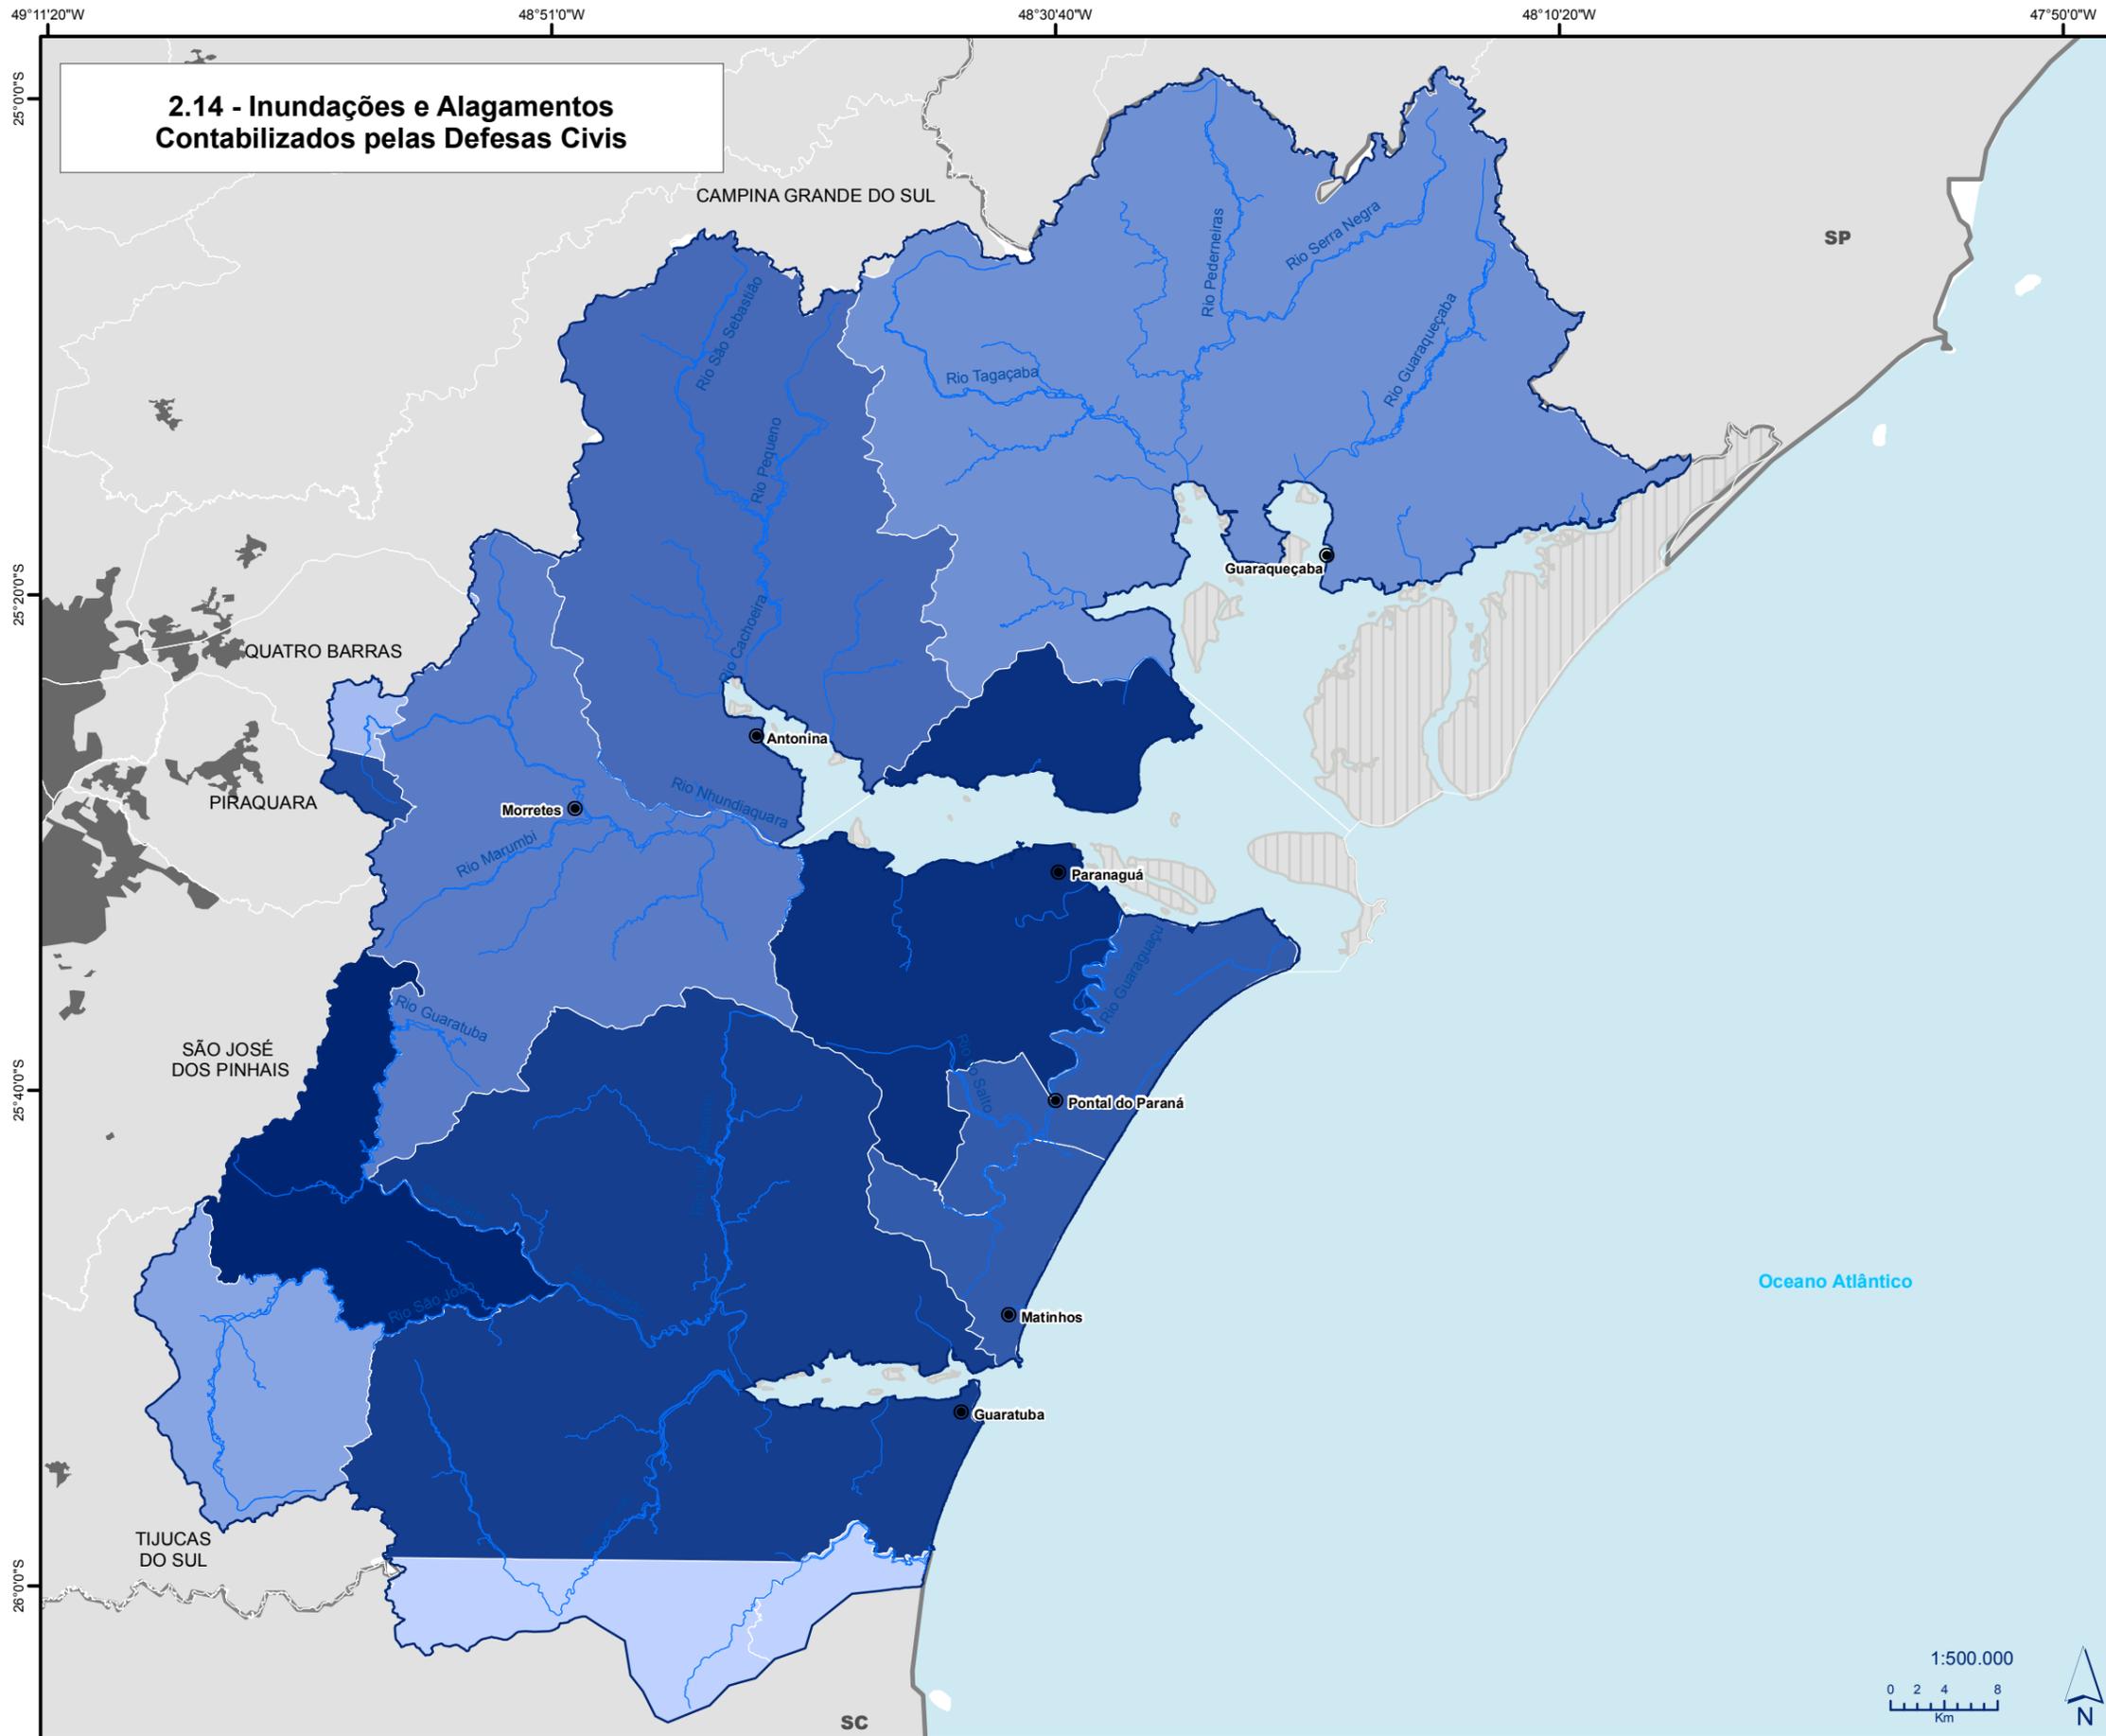
**2.14 - Inundações e Alagamentos
Contabilizados pelas Defesas Cíveis**

O mapeamento das informações municipais sobre inundações e alagamentos, bem como de enxurradas é apresentado nos mapas das figuras na sequência, e refletem espacialmente o acúmulo de eventos de ambas as naturezas registradas pelas Defesas Civas do Estado do Paraná e de Santa Catarina.
