PLANO DA BACIA HIDROGRÁFICA LITORÂNEA

PRODUTO 06: EVENTOS CRÍTICOS

Revisão 1
Fevereiro 2018

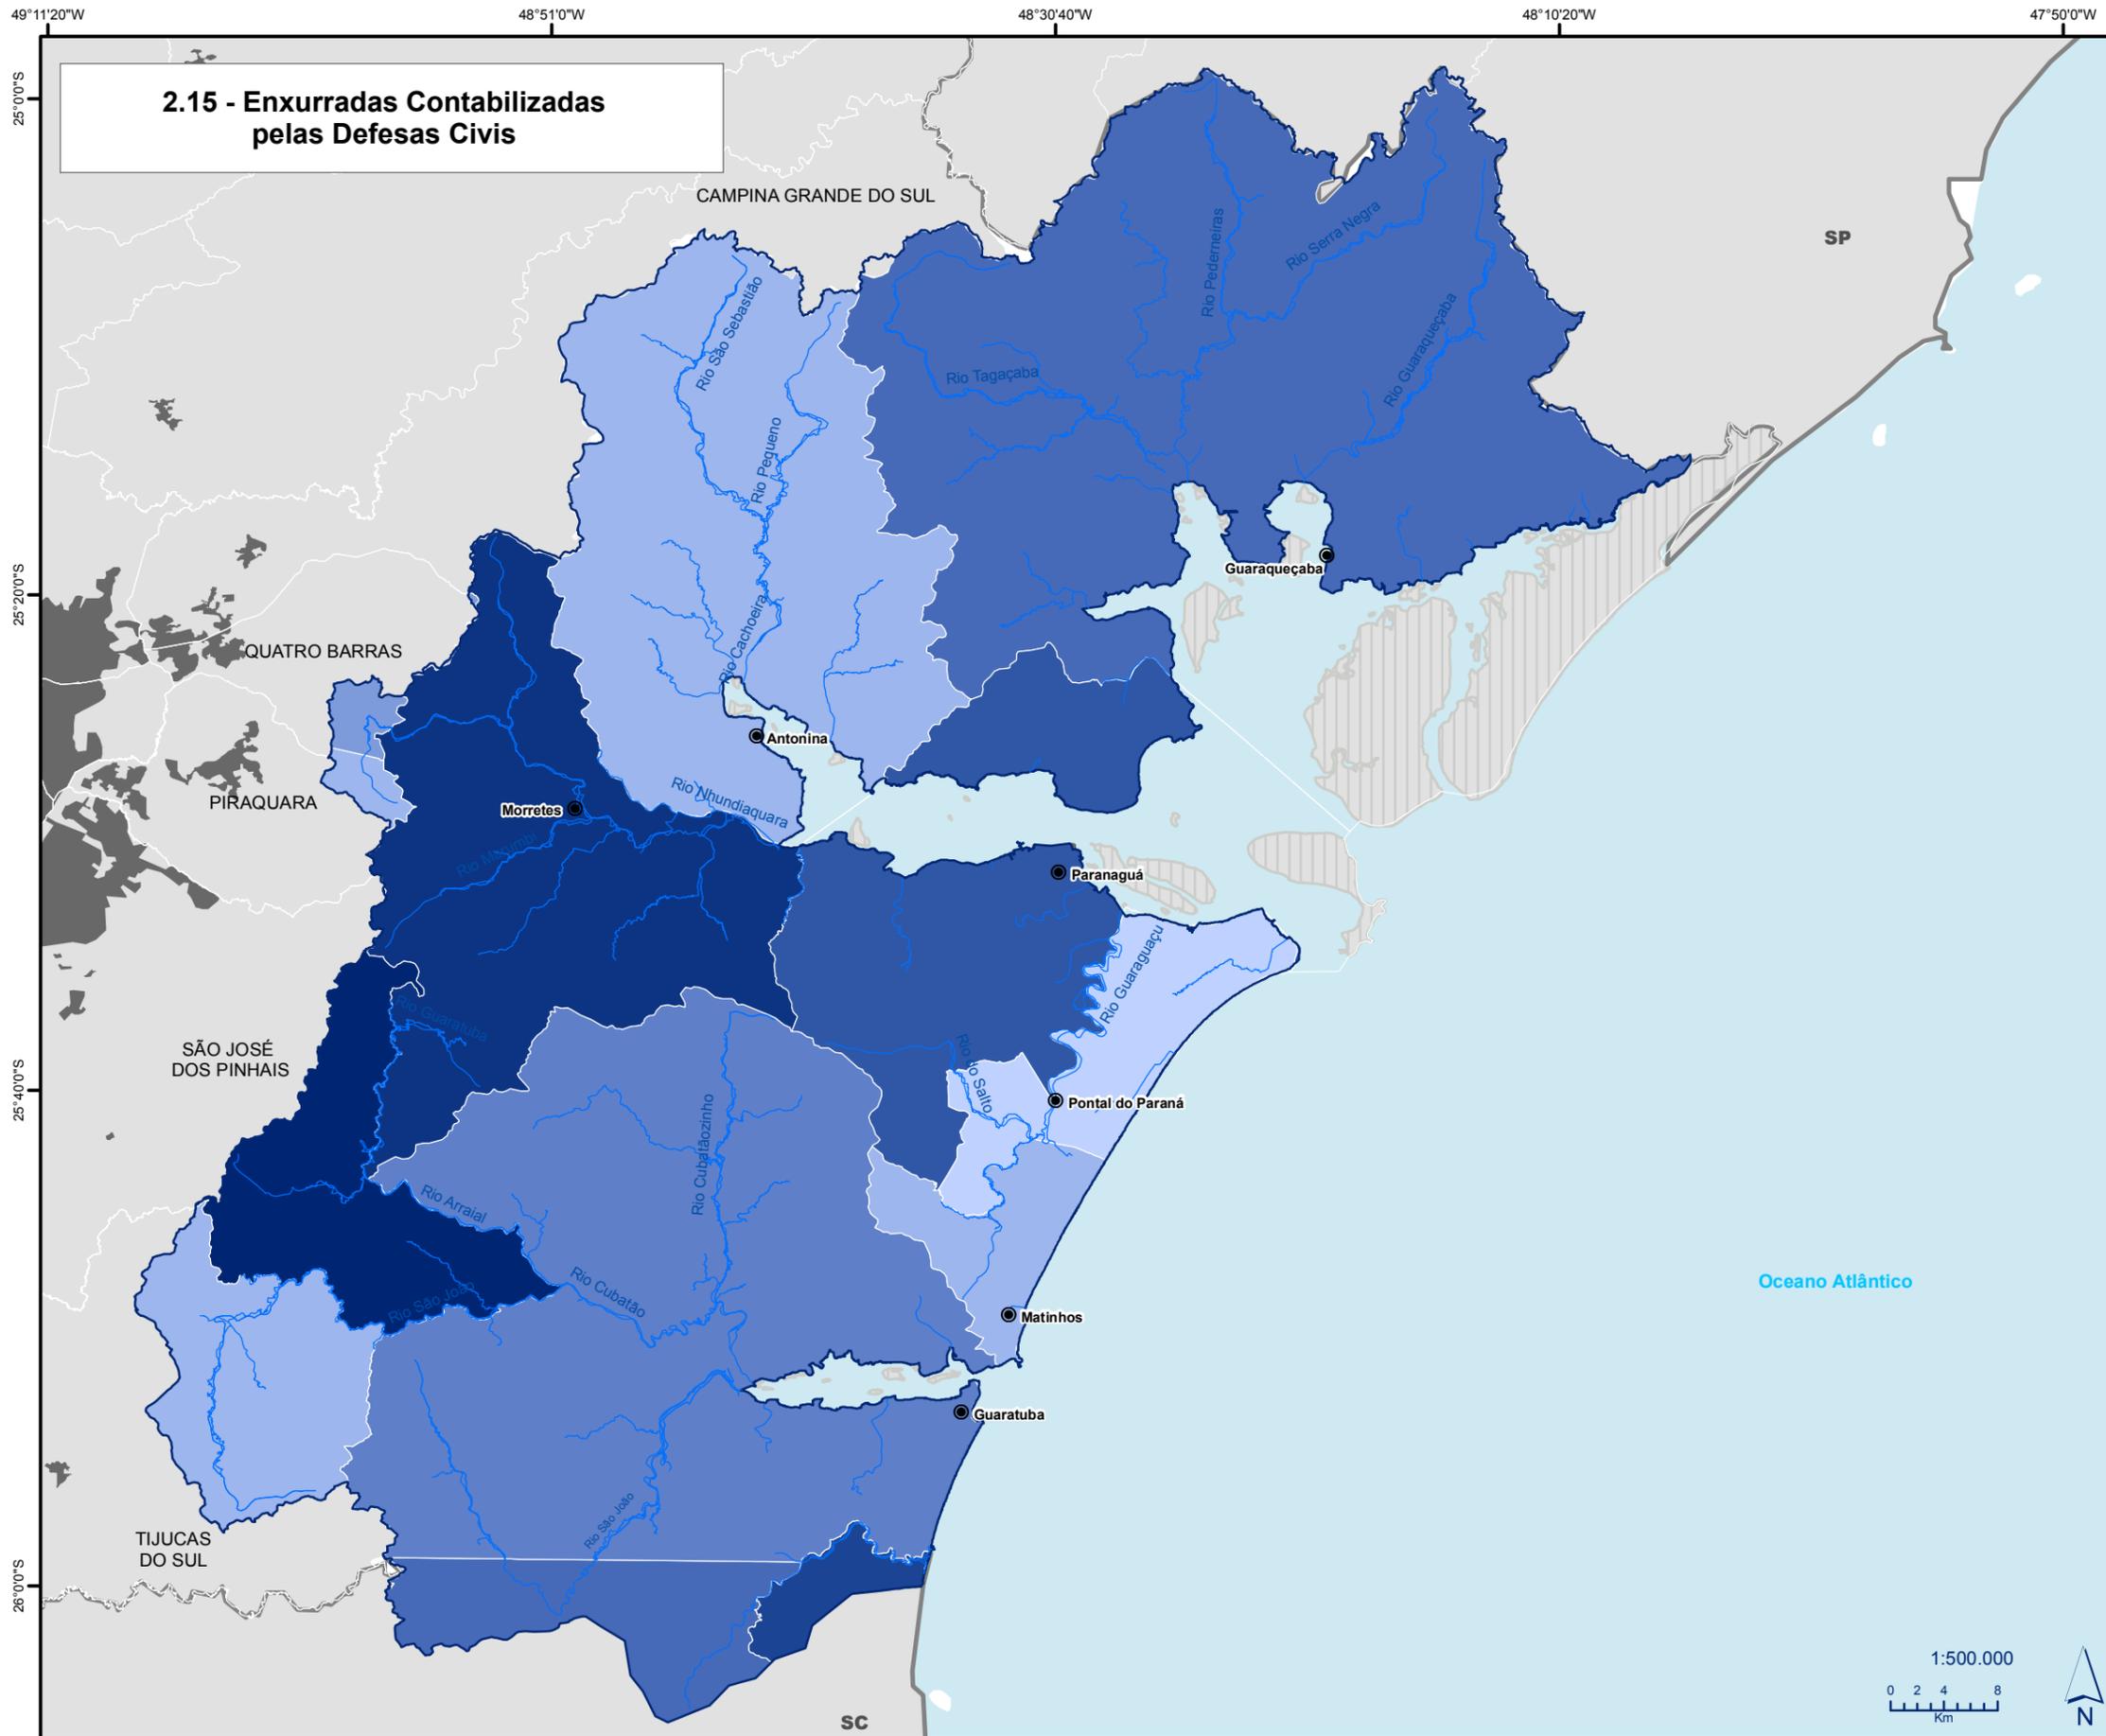
2.15 - Enxurradas Contabilizadas pelas Defesas Civas

O mapeamento das informações municipais sobre inundações e alagamentos, bem como de enxurradas é apresentado nos mapas das figuras na sequência, e refletem espacialmente o acúmulo de eventos de ambas as naturezas registradas pelas Defesas Civas do Estado do Paraná e de Santa Catarina.

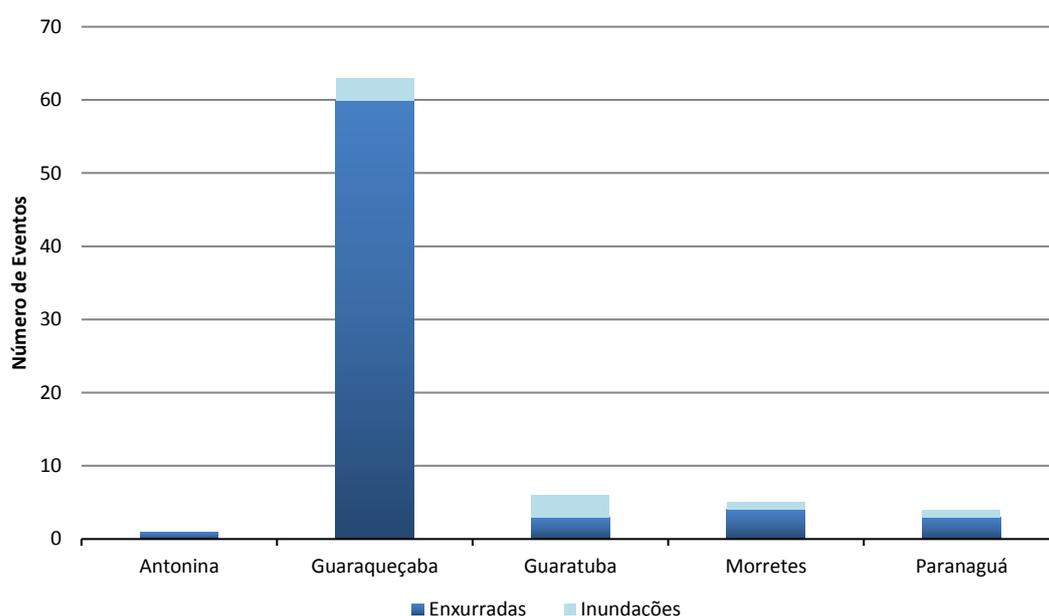
Figura 2.16 – Número de Eventos de Enxurradas e Inundações na BHL

Quanto às inundações, foram apontadas três ocorrências em cada um dos municípios de Guaraqueçaba e Guaratuba, além de um evento em Morretes e outro em Paranaguá, totalizando apenas oito casos, conforme apresentado na distribuição do gráfico a seguir.

Ressalta-se que o município de Antonina não apresentou apontamentos de inundações, além dos demais municípios da BHL não citados, que apresentam registros de eventos ora tratados.

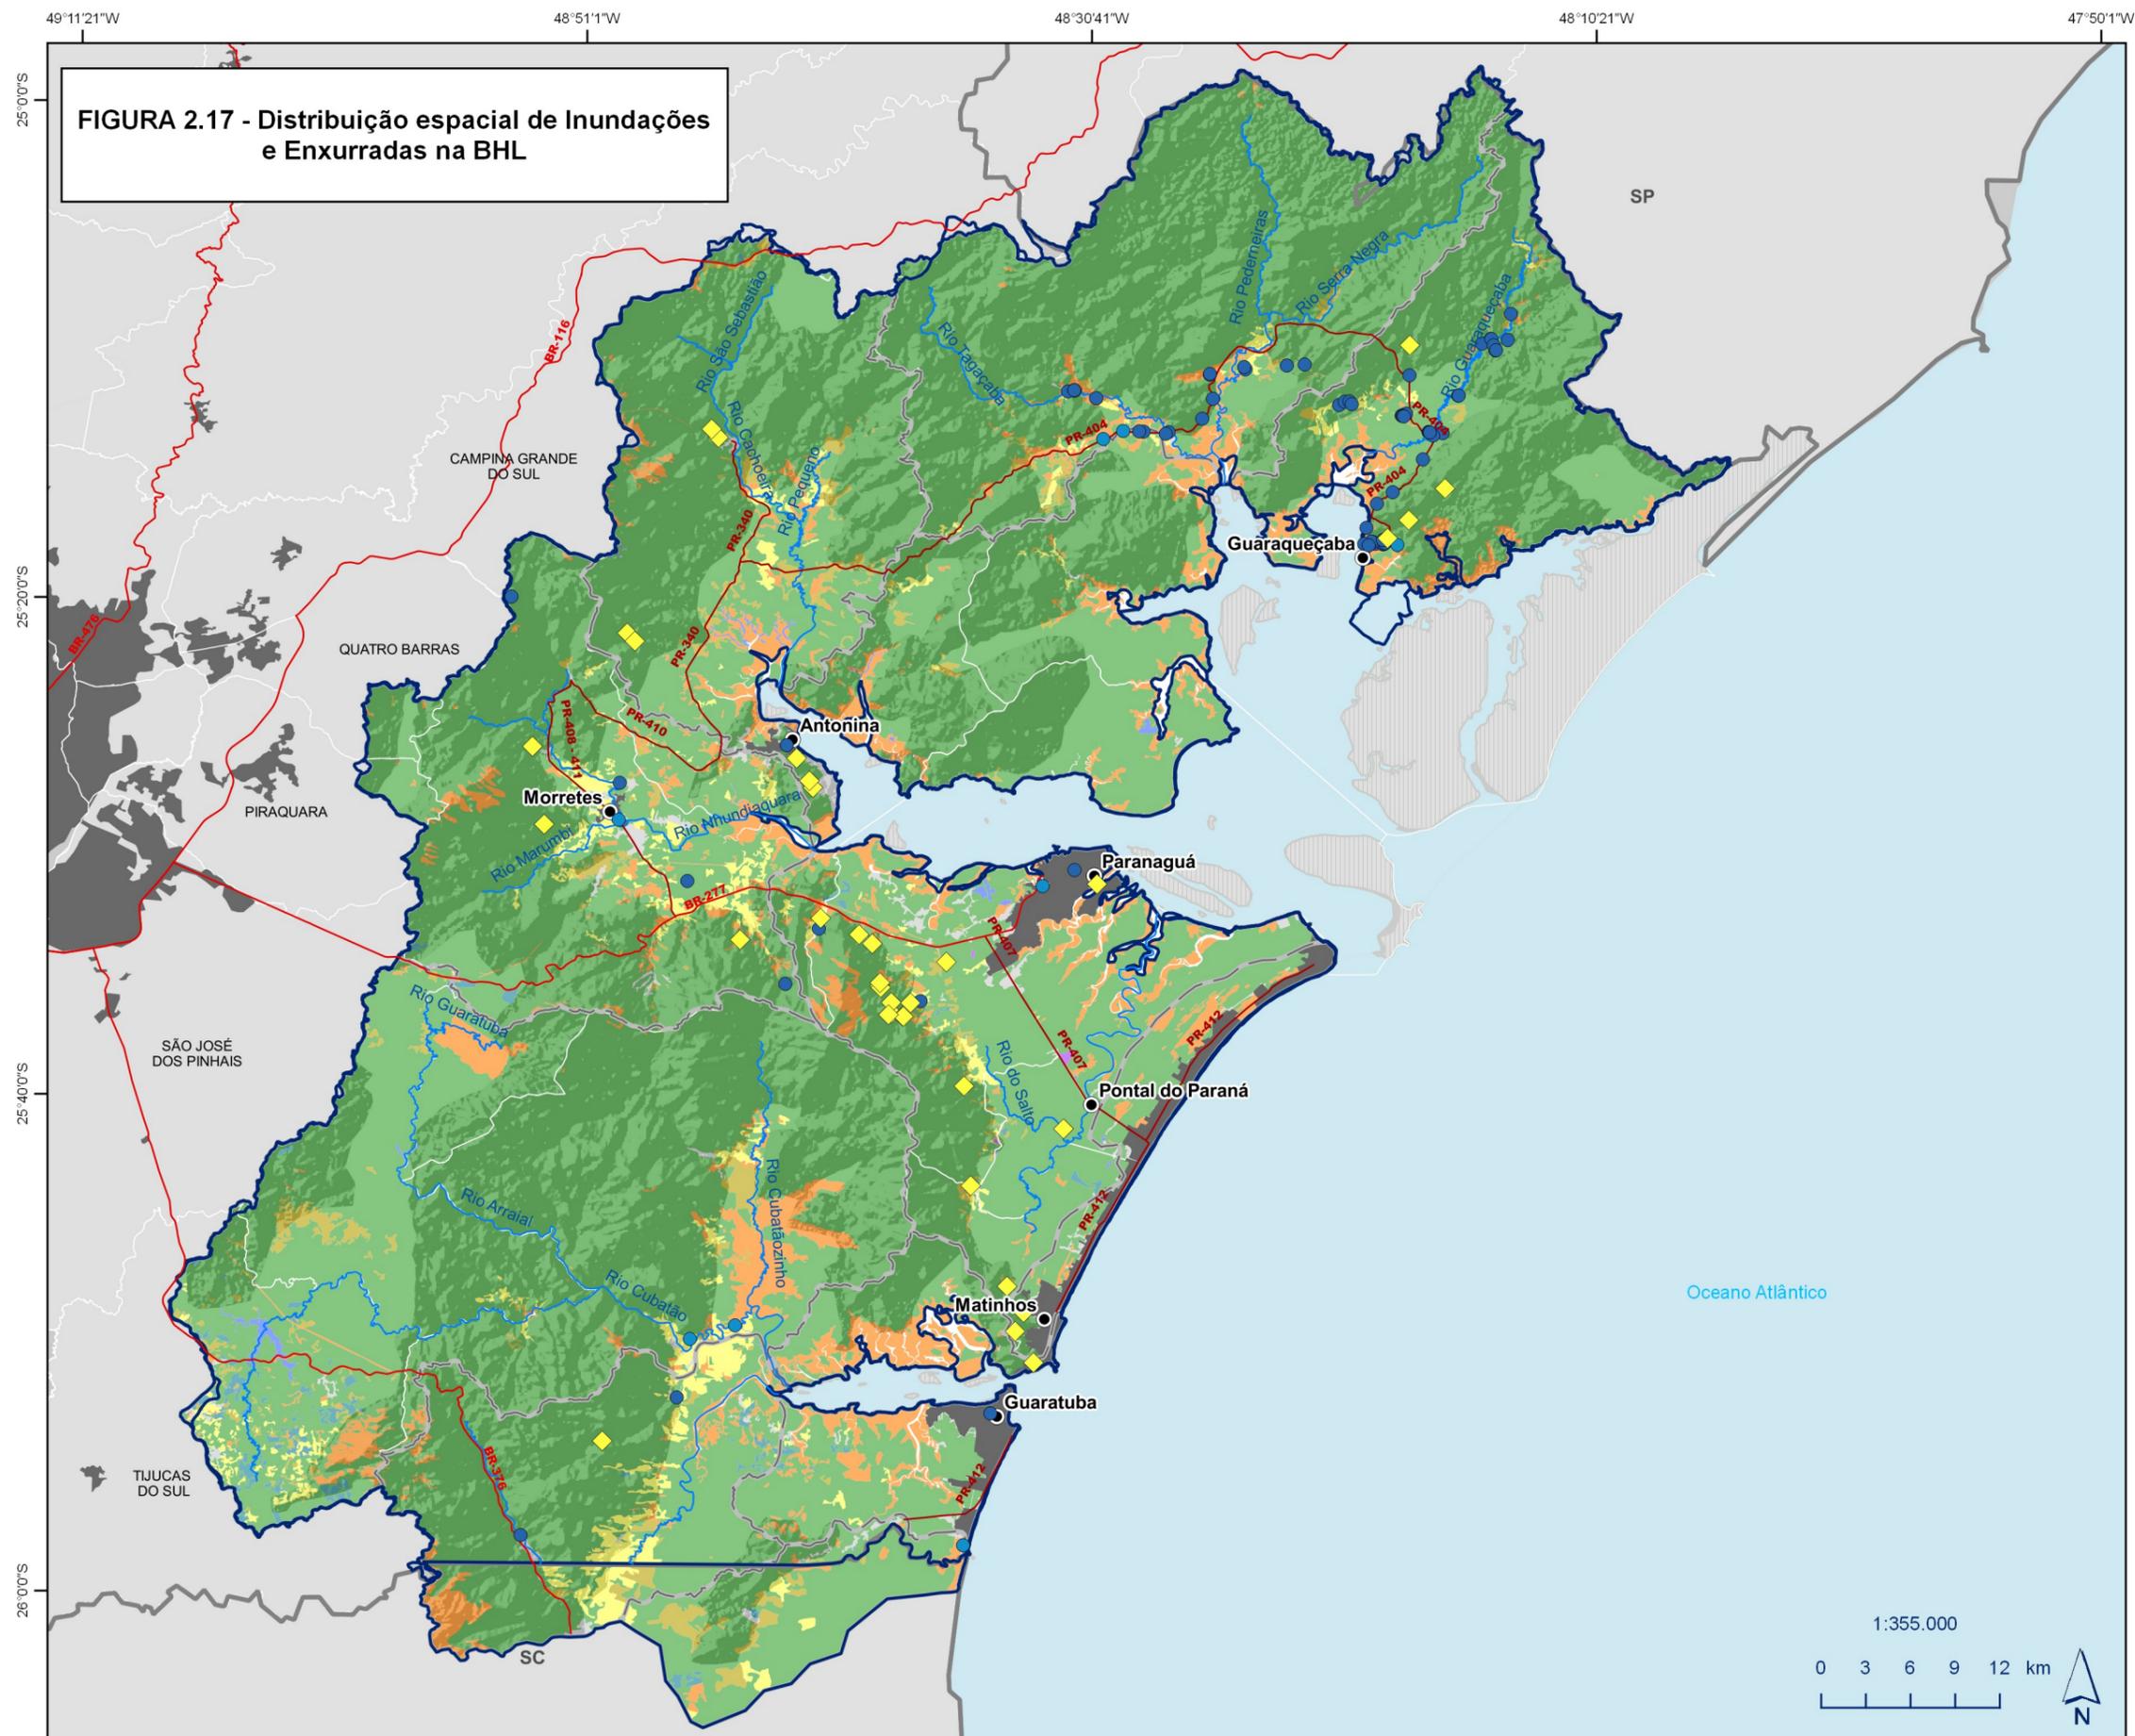
FIGURA 2.17 - Distribuição espacial de Inundações e Enxurradas na BHL

Apesar de uma interessante análise espacial, demonstrada no mapa a seguir, entende-se que a excelente iniciativa do sistema SigRisco Paraná ainda precisa avançar em termos qualitativos para que possa se tornar uma fonte segura que subsidie o processo de tomada de decisão no âmbito da BHL. Ressalta-se que o georreferenciamento dos eventos é primordial para uma atuação precisa da Defesa Civil e realização de ações de prevenção, e com o passar do tempo, certamente o sistema será aprimorado para responder satisfatoriamente a essas demandas.

Ademais, ainda pode ser questionada a metodologia e critérios de alocação dos pontos de enxurradas, visto que esse evento não pode ser considerado localizado de modo a ser representado graficamente por um ponto. Assim, para uma análise mais conclusiva, seria necessário o entendimento dos critérios dessa representação, visto que existem pontos nas cabeceiras de rios, no meio de trechos que descem da serra e outros a jusante, que parecem representar melhor o ponto de impacto de enxurradas com estruturas humanas.

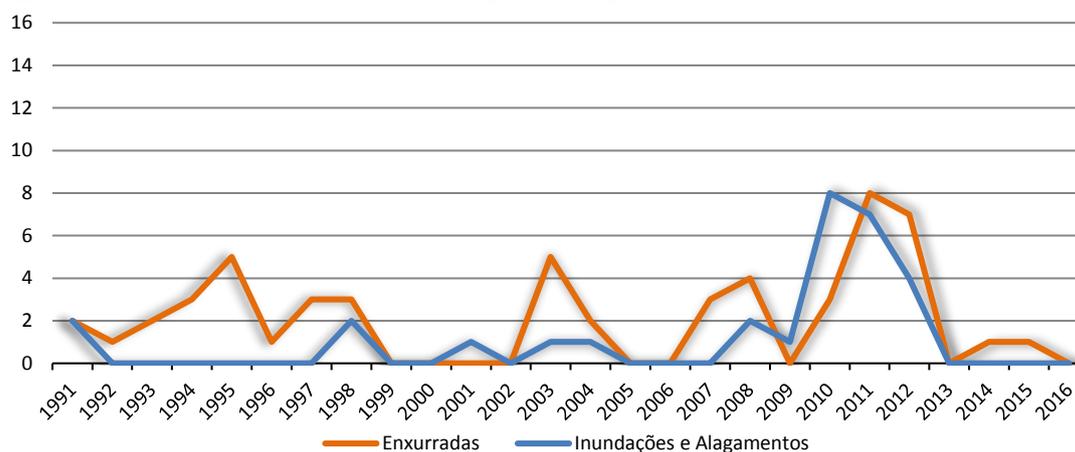
Figura 2.19 – Série Histórica de Inundações, Alagamentos e Enxurradas

Para a representação histórica de ocorrências nos municípios, foi necessário realizar um ajuste nas informações do Atlas Brasileiro de Desastres Naturais, que contempla a série entre 1991 e 2012, e aquelas dispostas no Sistema Integrado de Informações sobre Desastres (S2ID). Para a composição de uma única informação de histórico de ocorrências, a série do Atlas foi complementada pela apresentada no S2ID, formando uma única sequência entre 1991 a 2016, conforme a figura a seguir.

A análise do gráfico acima infere que os eventos de enxurradas possuem alguma correlação com inundações e alagamentos na BHL, uma vez que ambos os eventos são derivados de precipitações intensas. Neste caso, ressalta-se que a provável causa de inundações na BHL sejam chuvas intensas, ao contrário do que acontece em grandes bacias hidrográficas, onde as maiores responsáveis por inundações são as chuvas de longa duração. Também, as chuvas intensas são responsáveis pelas enxurradas frequentemente ocorridas na Serra do Mar e entorno, bem como por alagamentos em áreas urbanas mais planas e com sistema de drenagem falho ou insuficiente.

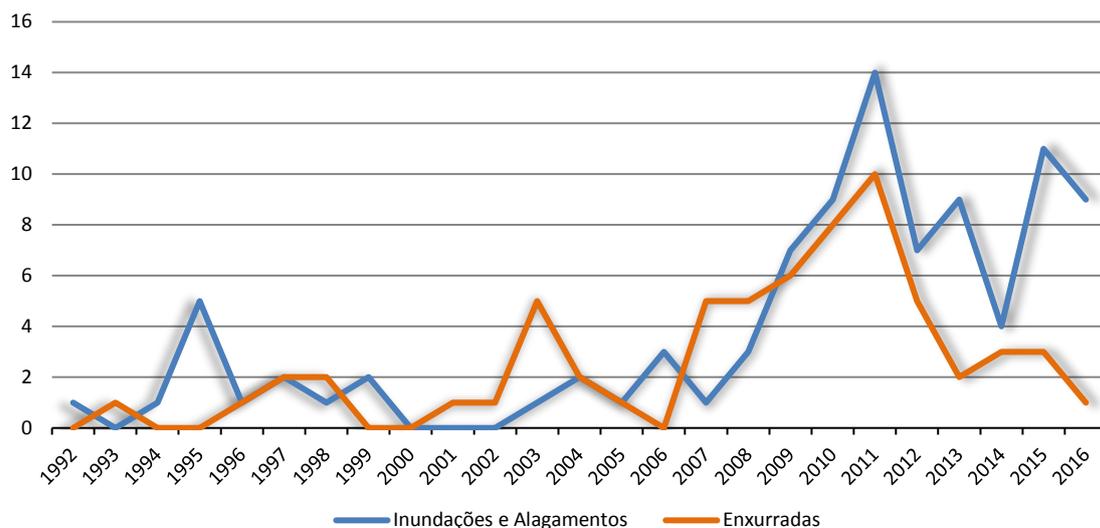
Figura 2.20 – Série Histórica de Inundações, Alagamentos e Enxurradas

Diferentemente dos dados nacionais, as séries das defesas civis estaduais sobre inundações, alagamentos e enxurradas estão menos discrepantes, quanto à magnitude do número de ocorrências ao longo dos anos, apresentando um padrão comportamental mais uniforme, conforme demonstrado na figura a seguir.

Neste caso, nota-se o aumento no número de eventos a partir dos anos de 2006 e 2007, sucedidos por uma queda depois de 2011. Antes desse período, a série aparenta maior conformidade no comparativo do número de eventos se contrastada com a série nacional supracitada.

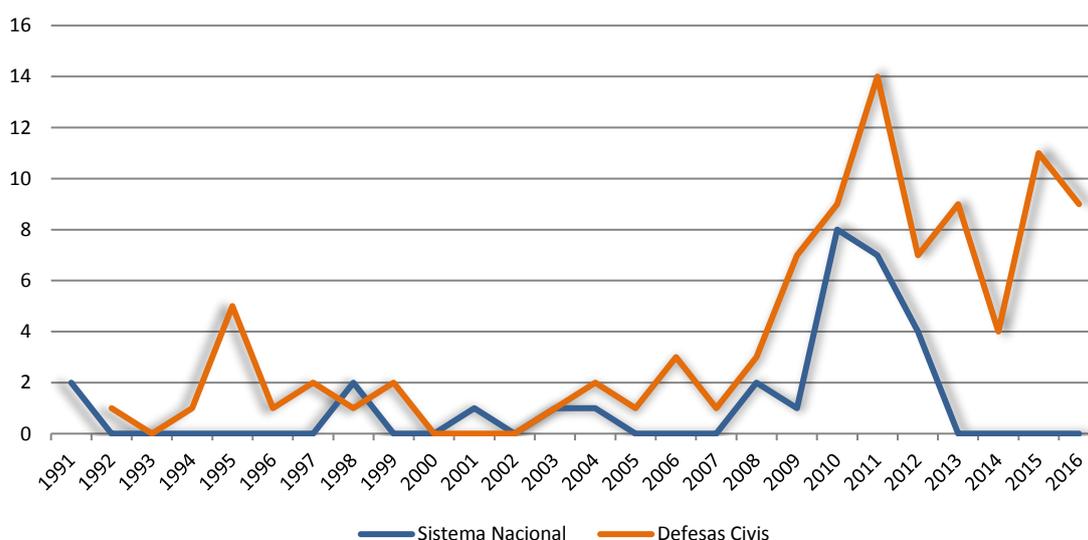
Figura 2.21 – Comparativo da Contabilização de Inundações e Alagamentos por Fonte

Comparando-se as séries históricas de nível nacional (Atlas Brasileiro de Desastres Naturais e S2ID) com as disponíveis pelas Defesas Cíveis dos Estados do Paraná e de Santa Catarina, constatou-se uma discrepância quantitativa e espacial entre as informações de inundações e alagamentos e uma maior convergência para os eventos de enxurradas. Os gráficos a seguir comparam as séries e evidenciam visualmente tais constatações.

Assim, entende-se que as informações disponibilizadas pelas Defesas Cívicas Estaduais apresentam maior qualidade, devido a sua menor escala de trabalho, o que teoricamente confere uma fidelidade maior dos dados à realidade, bem como pelos seus números superiores em termos de quantidade de eventos registrados, o que sugere um “pior caso”, principalmente nos últimos dez anos.

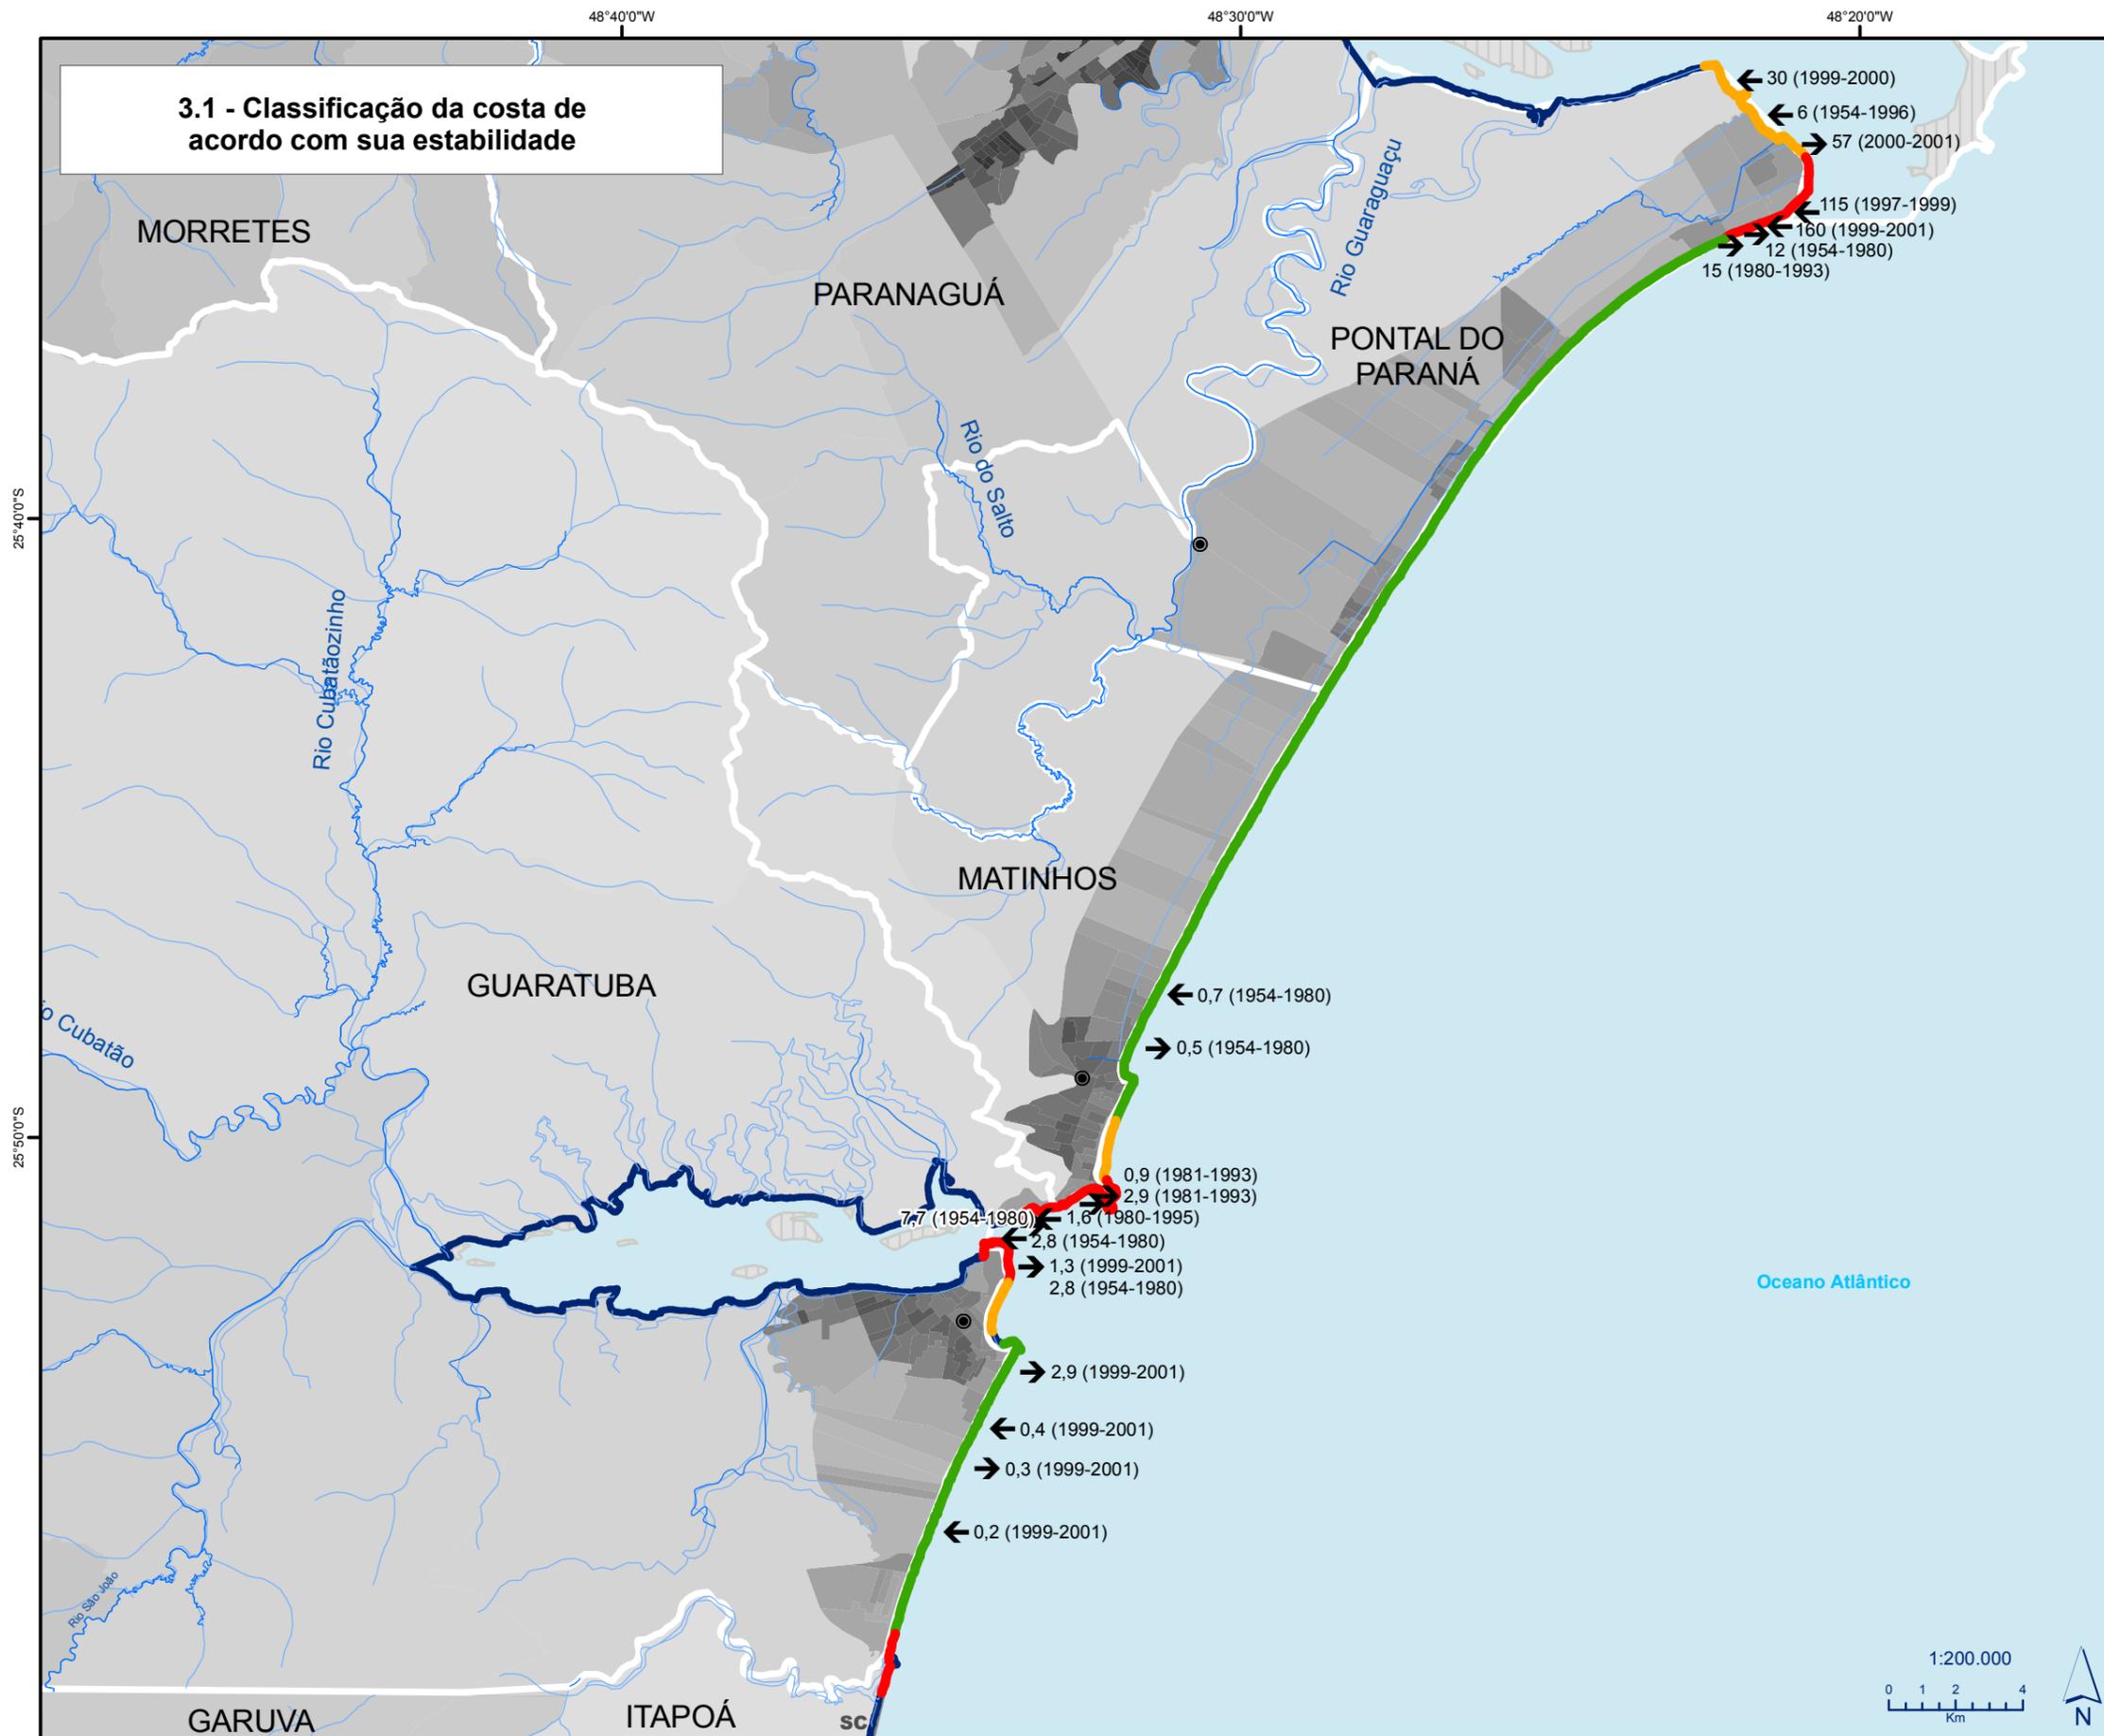
3.1 - Classificação da costa de acordo com sua estabilidade

Em geral as costas oceânicas sem influência de desembocaduras são consideradas estáveis, e as costas com influência são consideradas moderadamente instáveis e instáveis. A classificação do litoral pode ser observada na figura a seguir. Ressalta-se que o interior das baías não foi classificado pelo estudo, e as ilhas e o litoral de Guaraqueçaba não fazem parte da área de contribuição da BHL. Por essa razão, o mapa a seguir foca apenas no trecho pertinente que possui informação. Também são apresentadas as densidades populacionais dos setores censitários do IBGE para posterior análise.

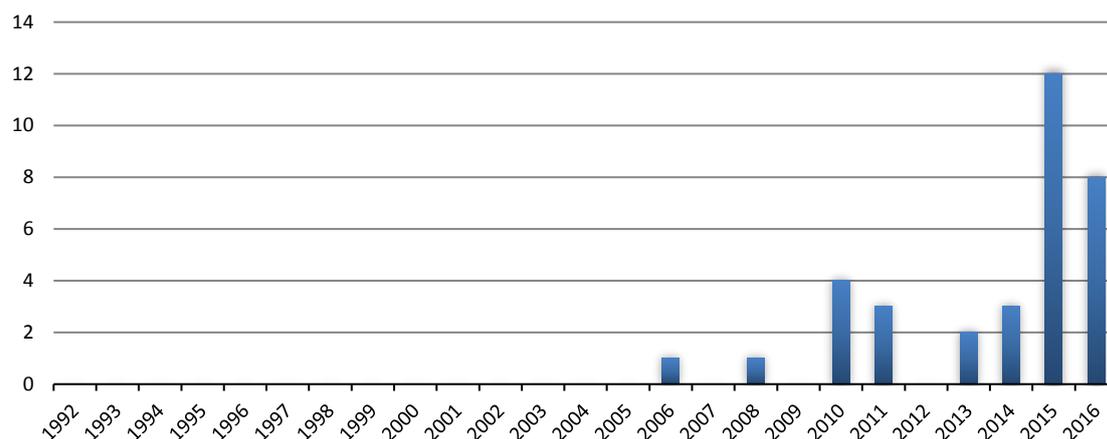
Figura 4.1 – Frequência anual de registros de Deslizamentos pelas Defesas Civas

Segundo as informações dispostas pela Defesa Civil do Estado do Paraná, no período entre 1992 e 2016, foram registradas 34 ocorrências de deslizamentos nos municípios que fazem parte da Bacia Litorânea. A partir de 2010, percebe-se um aumento no número de registros, o que pode ser explicado por alguns fatores como aumento da vulnerabilidade ocasionado pela expansão urbana sobre áreas de risco, aumento da pluviosidade, melhora da eficiência da Defesa Civil, criação ou melhora do banco de dados, entre outros.

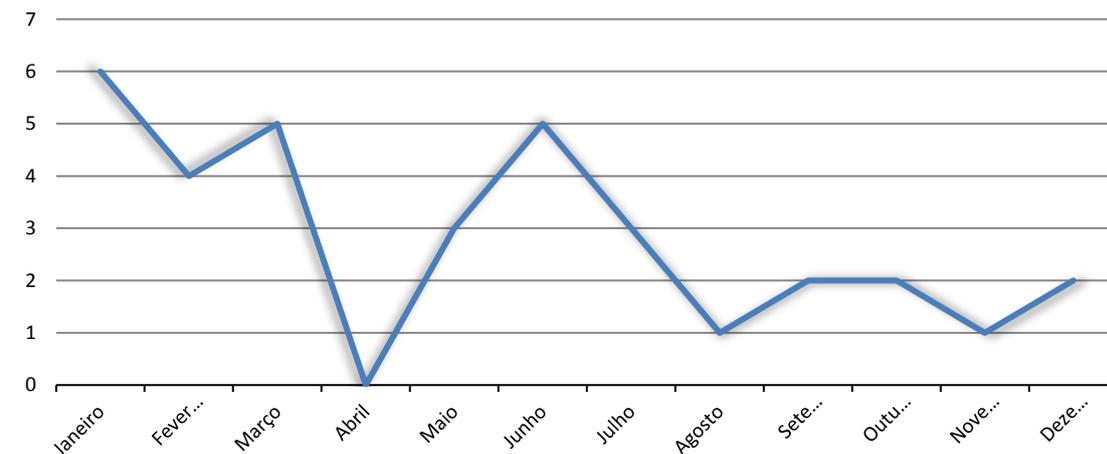
Figura 4.2 – Frequência mensal de registros de Deslizamentos pelas Defesas Civas

Como os movimentos de massa, neste caso, estão mais relacionados ao encharcamento do solo ocasionado pelas precipitações ocorridas durante todo o ano, com maior acúmulo no período chuvoso, a ocorrência desses desastres se estende em alto número até meados de Julho, embora no mês de Abril não tenha sido registrado qualquer evento em toda a série histórica. Diferentemente de inundações, alagamentos e enxurradas, que na BHL dependem de chuvas mais intensas, os deslizamentos também são provocados por chuvas prolongadas, que vão acumulando água nos poros do solo e assim minando a coesão e estabilidade de locais com maiores graus de declividade, que vão se fragilizando ao longo do tempo, demorando mais tempo para que sequem e se estabilizem novamente.

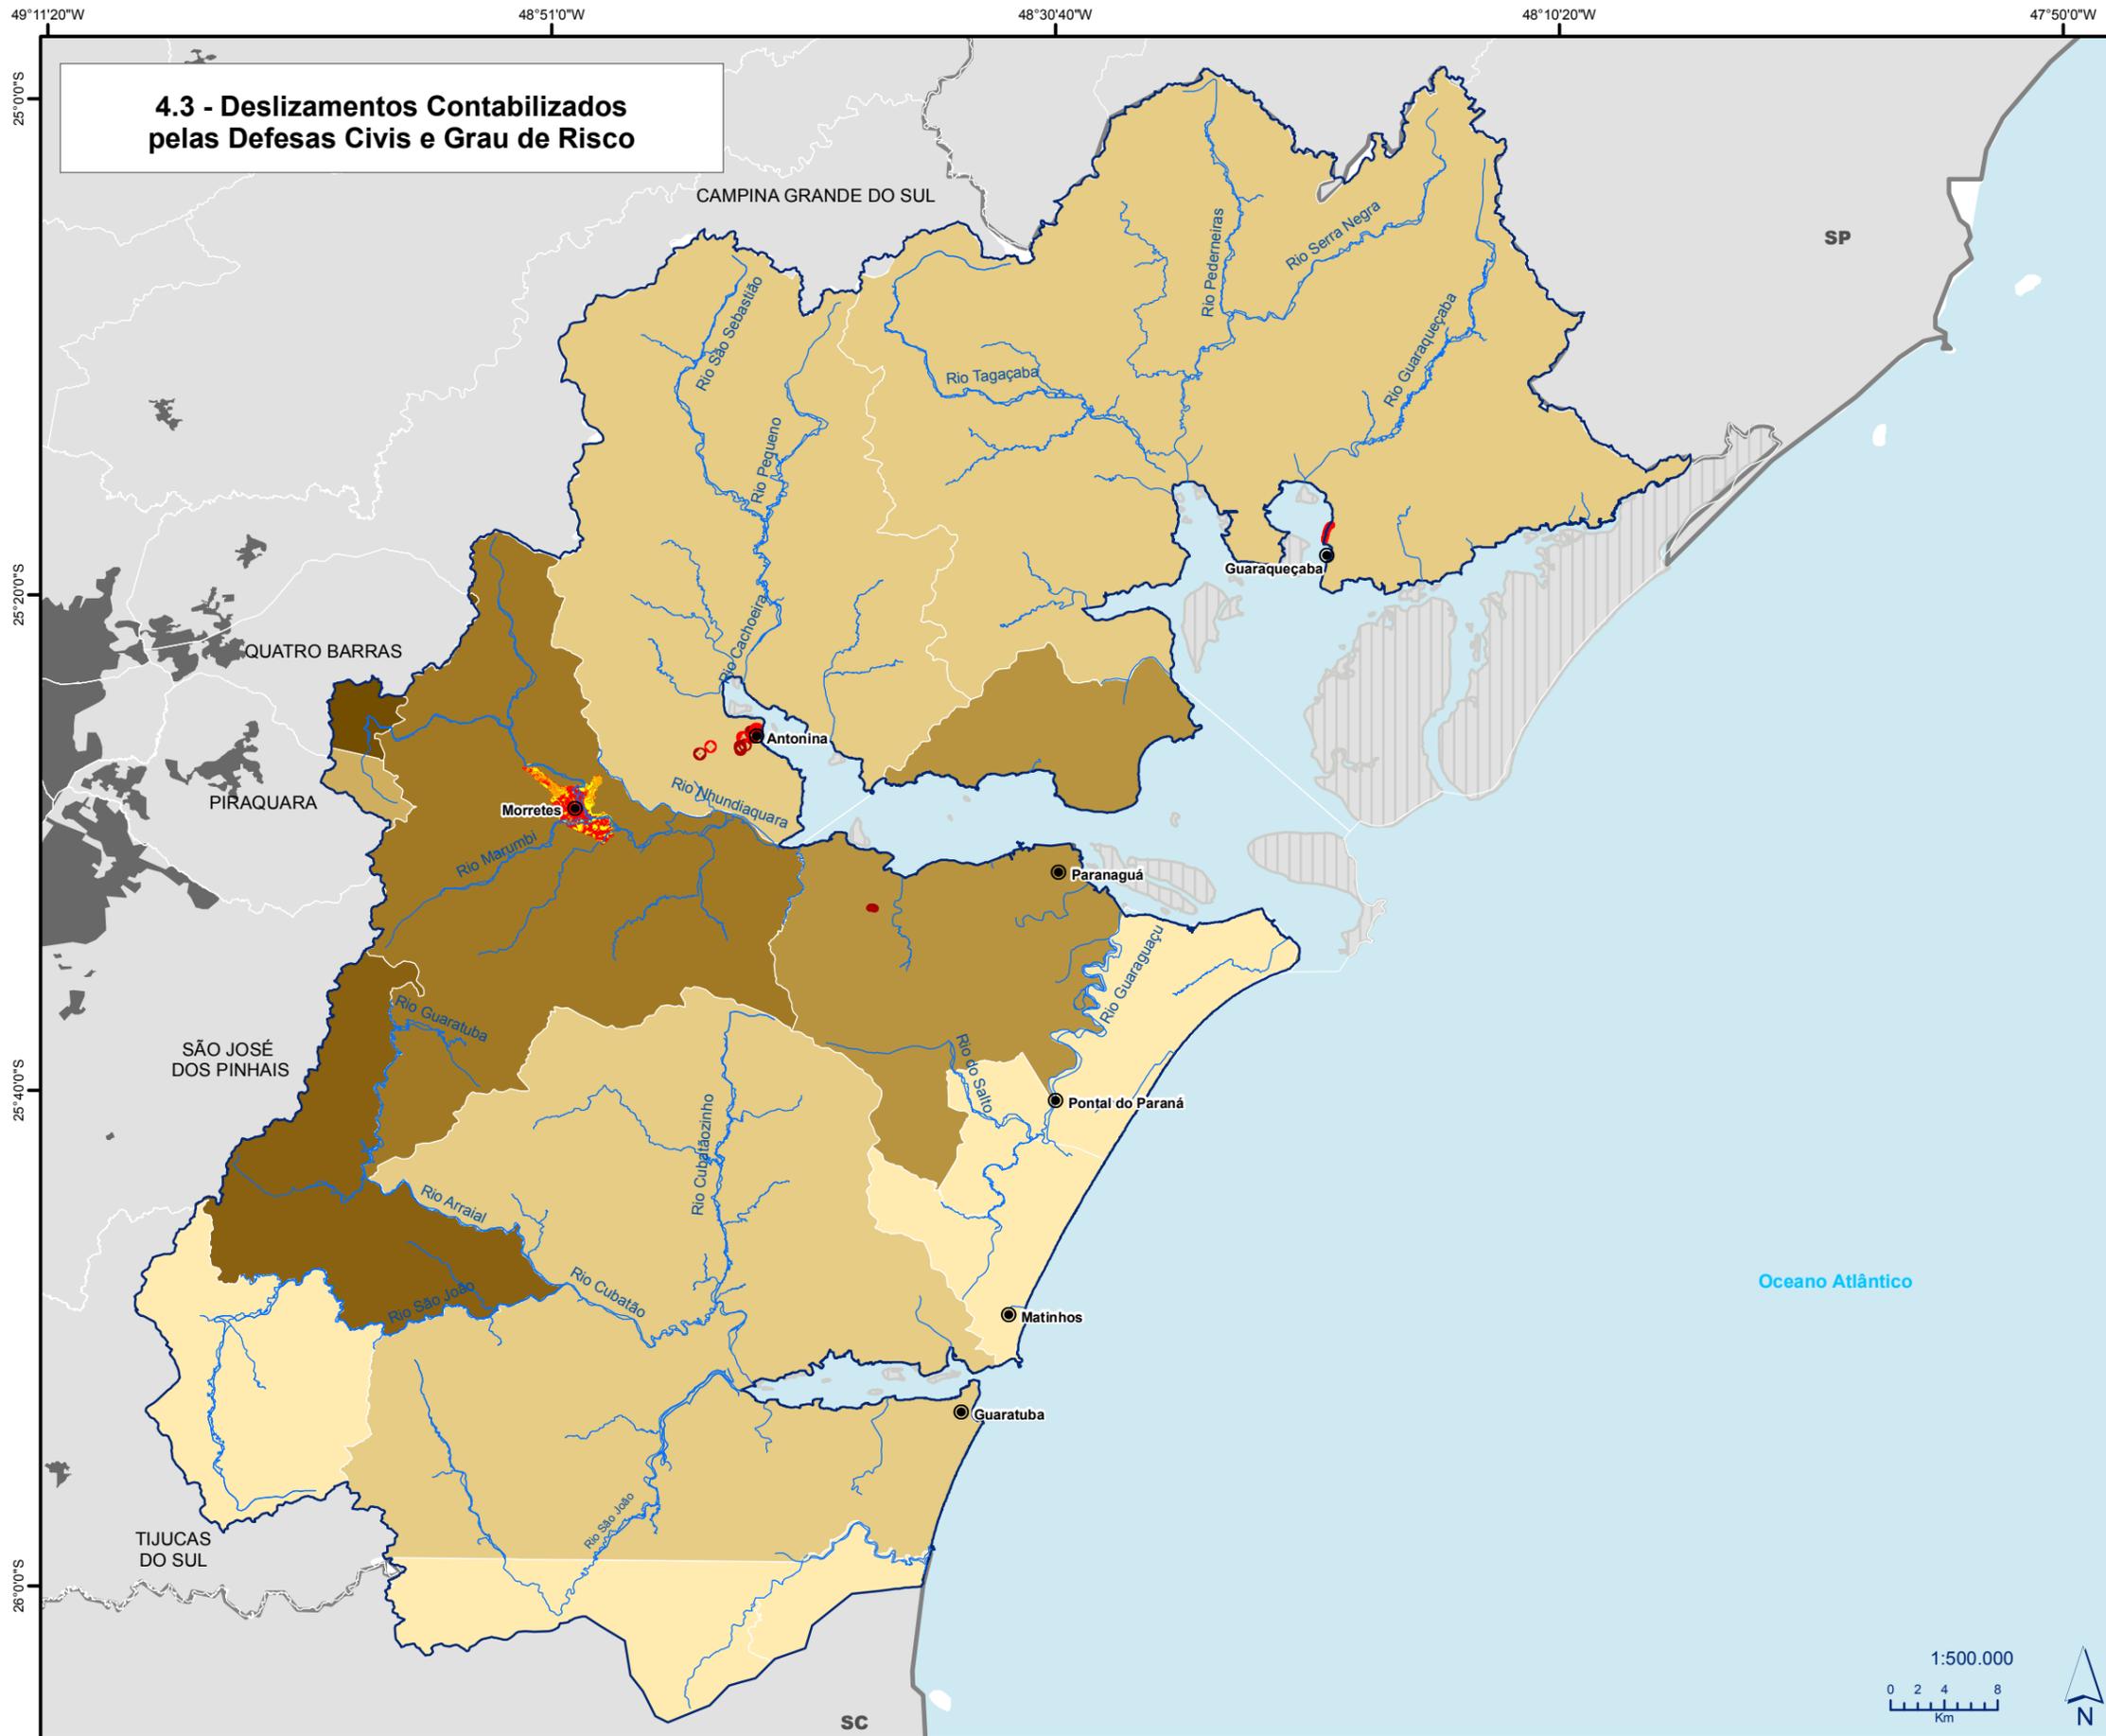
4.3 - Deslizamentos Contabilizados pelas Defesas Civas e Grau de Risco

As informações analisadas podem ser vistas no mapa da figura a seguir.

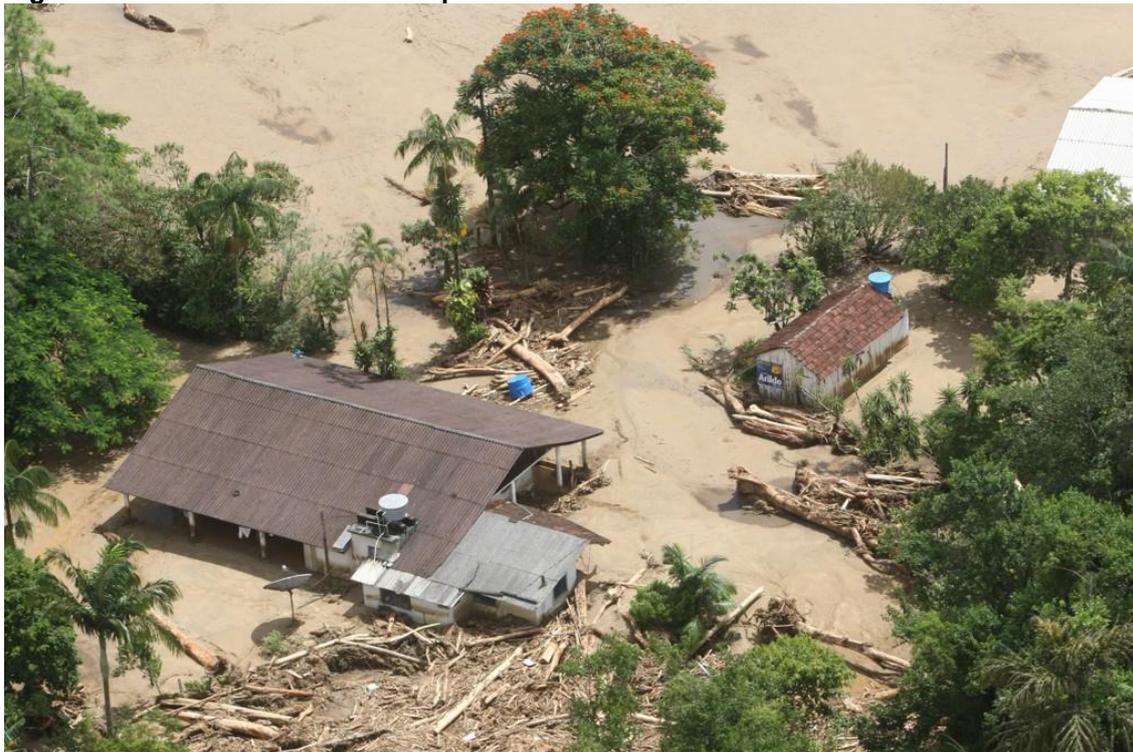
Figura 4.4 – Residências afetadas por corrida de lama na localidade de Floresta

Segundo estudo realizado pela Mineropar (2013) , foi essa variação da pluviosidade além da média que fez com que o solo perdesse coesão e resistência ao cisalhamento devido à umidade, culminando em uma série de incidentes que afetaram os moradores da região. As fotos a seguir ilustram alguns momentos dramáticos do evento.

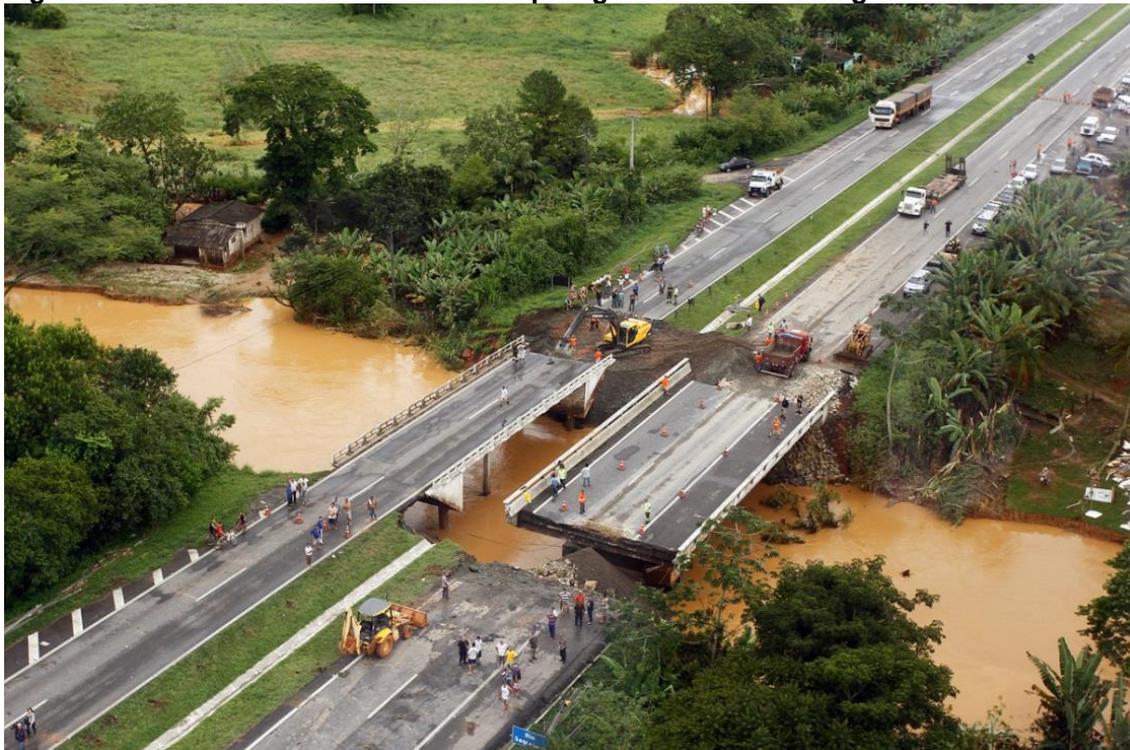
Figura 4.5 – Ponte danificada da BR-277 que liga Curitiba a Paranaguá

Como consequência das corridas de lama e enchentes, diversas pontes e estradas foram afetadas, algumas delas pertencentes à rodovia BR-277, principal via de ligação entre o litoral e o resto do estado, o que tornou o acesso terrestre ainda mais difícil.

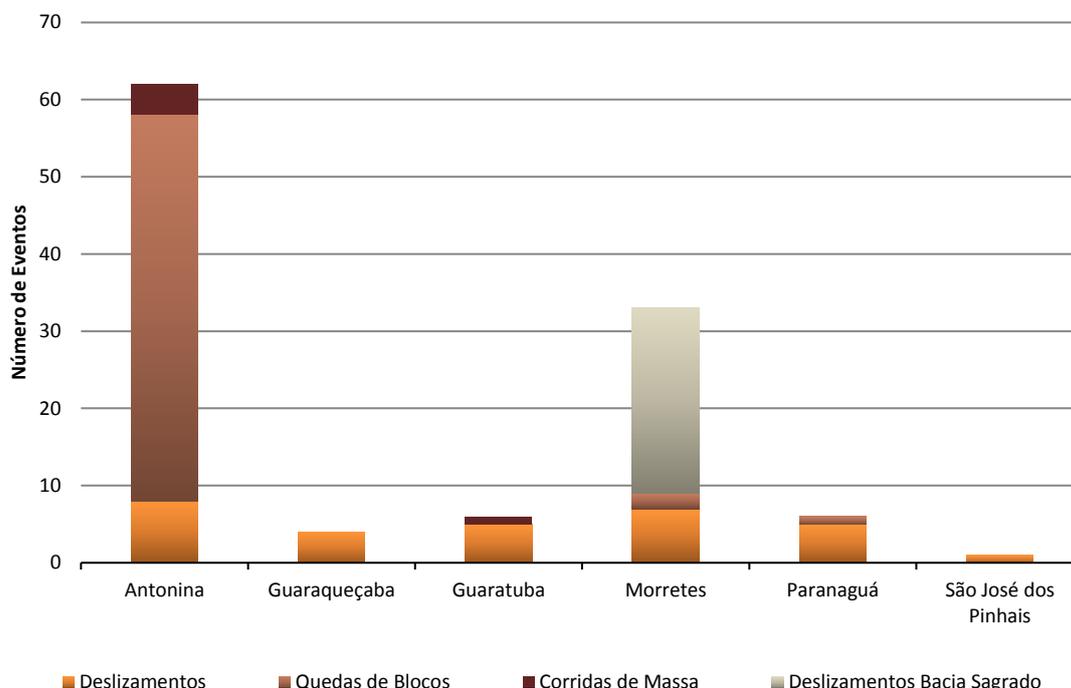
Figura 4.7 - Número de Eventos de Deslizamentos, Quedas de Blocos e Corridas de Massa na BHL

O gráfico a seguir permite uma comparação visual número dos números expressivos de Antonina e Morretes em relação aos demais municípios.
