PLANO DA BACIA HIDROGRÁFICA LITORÂNEA

PRODUTO 06: EVENTOS CRÍTICOS

Revisão 1
Fevereiro 2018

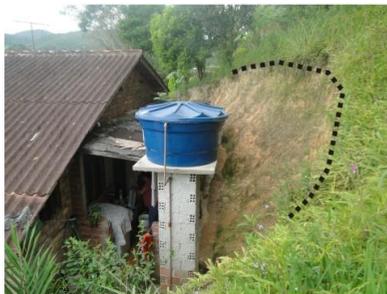
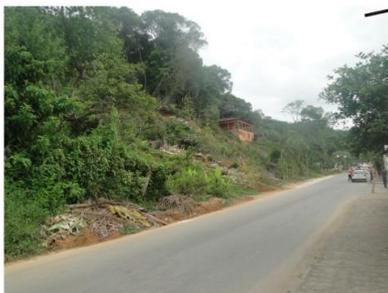
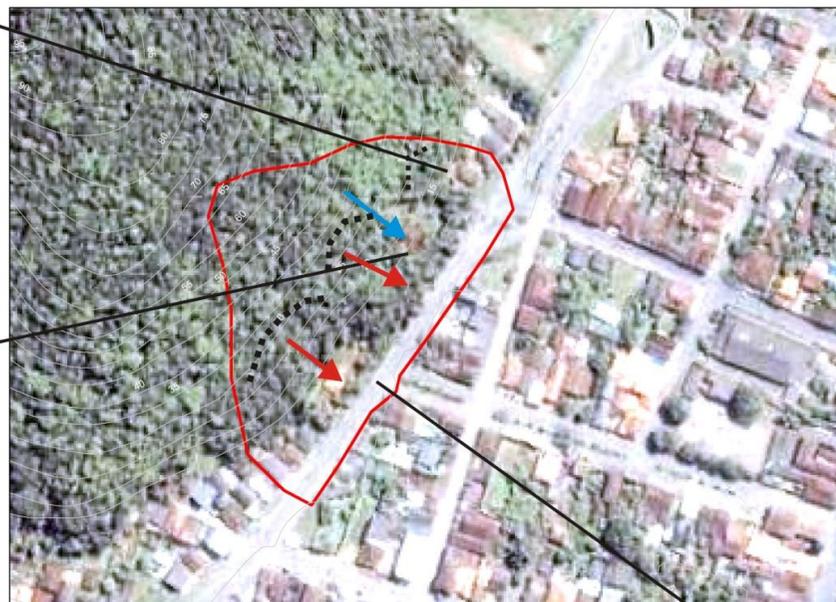
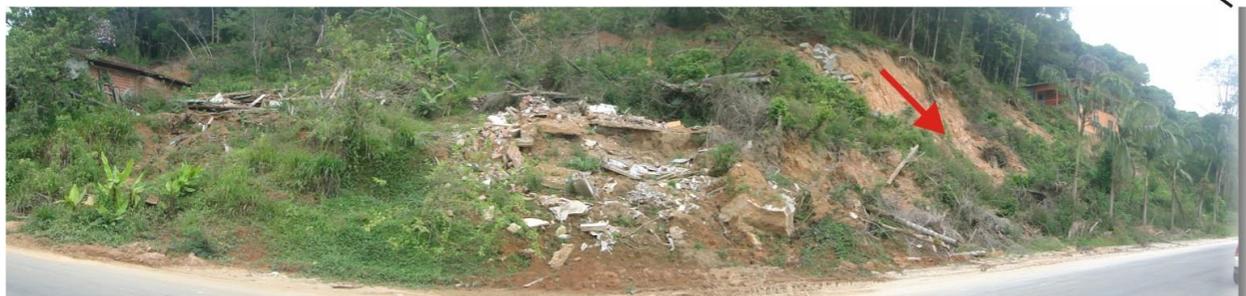
Setor 1 - 729943 / 7185659

Descrição: Encosta íngreme com cerca de 60° de inclinação e altura de 100 metros com cicatrizes de deslizamentos planares em espesso solo sobre rocha cristalina. Na meia encosta ocorrem casas em corte e aterro e vertentes ou pontos de surgência de água que contribuem para a ocorrência de deslizamentos. Na base, ocorrem casas que podem ser atingidas pelo material desprendido nos deslizamentos e corridas de lama e detritos.

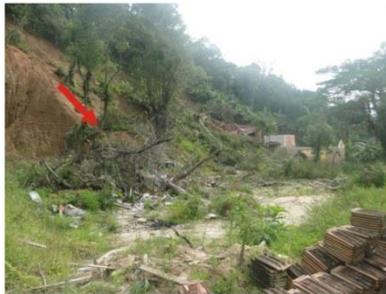
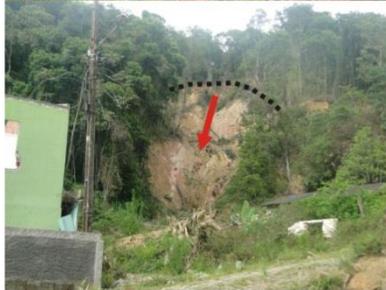
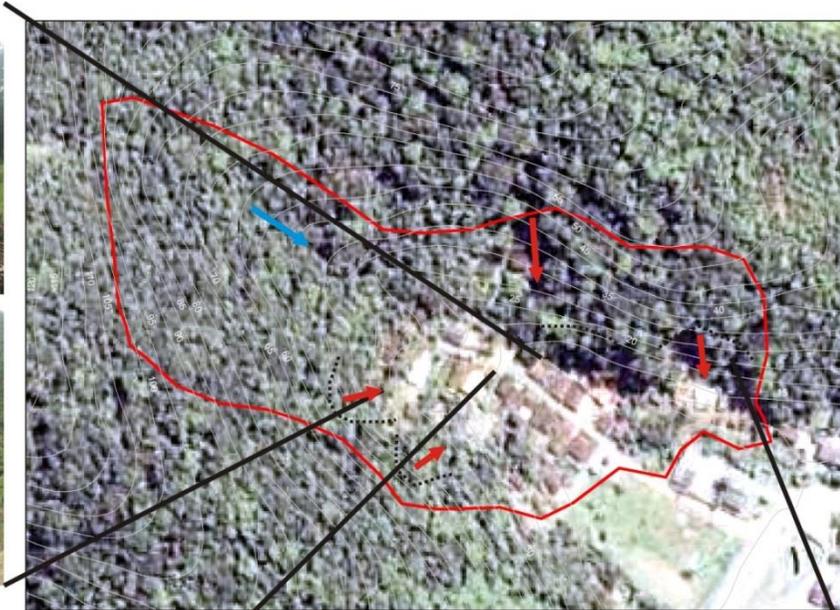
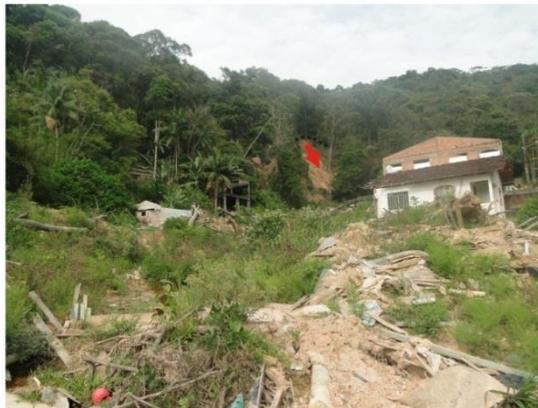
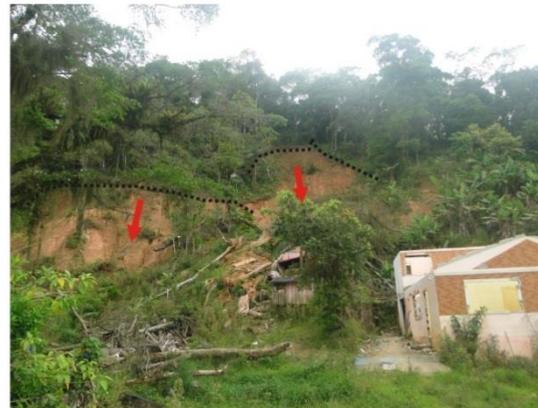
Setor 2 - 729957 / 7185891

Descrição: Talvegue ou vale de drenagem intermitente com encostas íngremes com mais de 120 metros de altura. No fundo do vale ocorrem depósitos de talus acumulados por fluxos de alta energia (corridas de detritos). Nas encostas, com declives de até 70°, ocorrem cicatrizes de deslizamentos planares e pontos (fontes de encosta) de surgência de água. Recentes deslizamentos, que provocam uma vítima fatal e destruíram diversas moradias, geraram áreas de arranque que ainda mantém riscos remanescentes. Segundo técnicos da defesa civil as moradias restantes vão ser retiradas e no local será construído um parque.

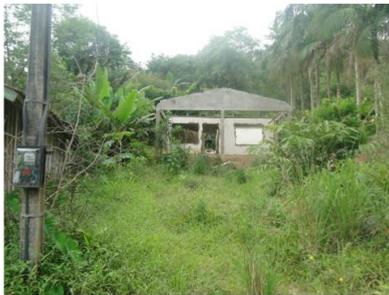
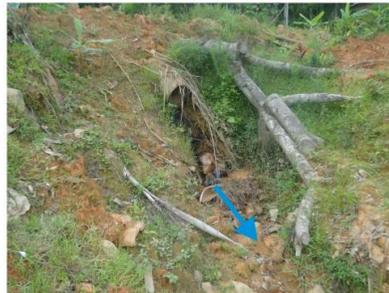
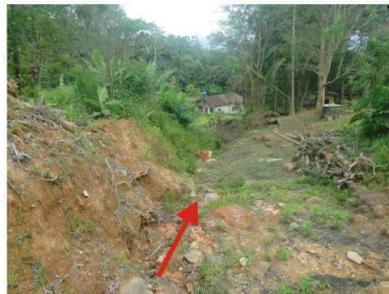
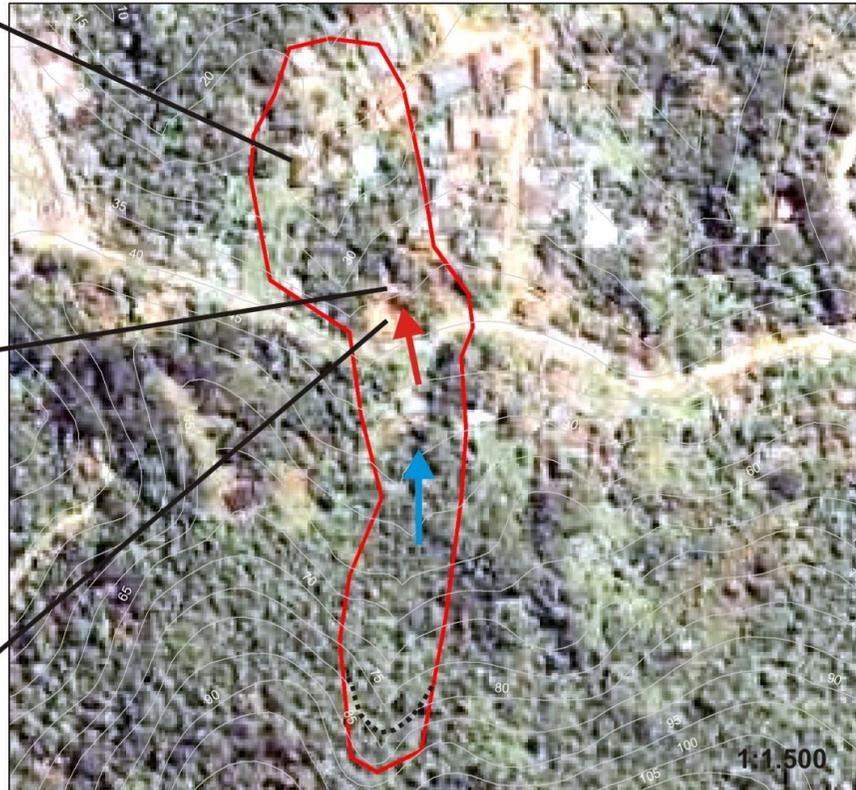
Setor 3 - 728991 / 7184889

Descrição: Talvegue ou vale de drenagem intermitente em encosta íngreme com cerca de 45° de inclinação, porém muito extensa formando uma longa rampa. No fundo do vale ocorrem depósitos de talus indicando a recorrência de corridas de detritos (material mobilizado) ou fluxos de alta energia. O último evento deste tipo provocou uma vítima de morte por soterramento.

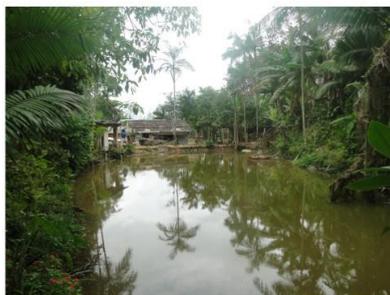
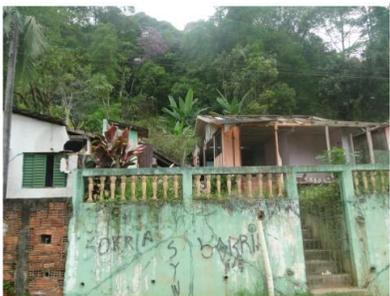
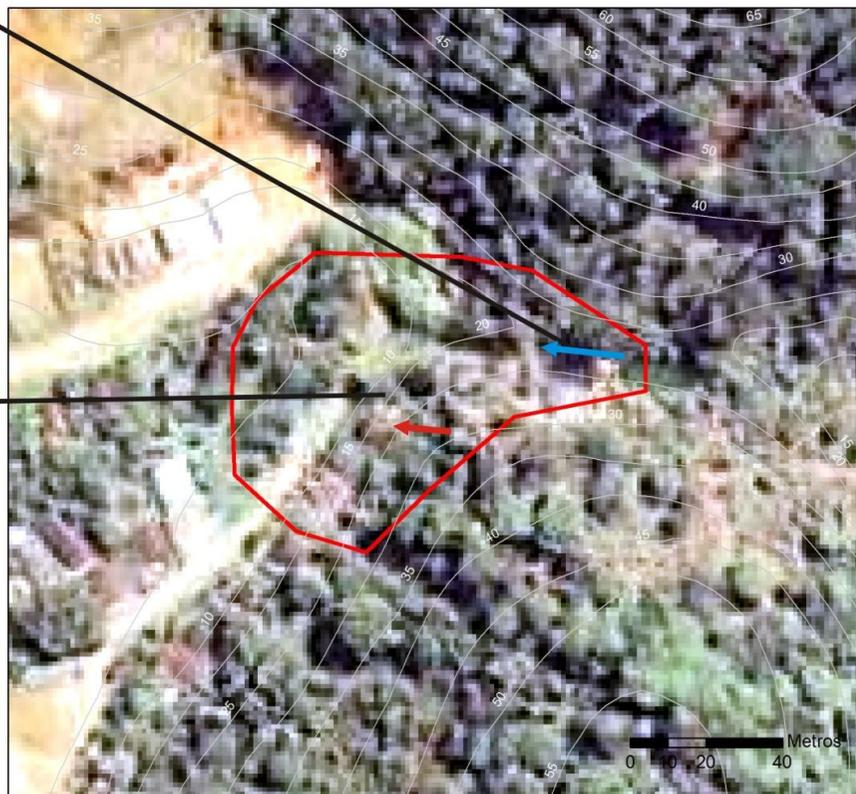
Setor 4 - 729163 / 7185568

Descrição: Encosta de morro com taludes instáveis devido a cortes e pequenas obras de nivelamento para implantação moradias. No topo da encosta, a presença de tanques formados a partir do barramento da drenagem, encharcam o solo e geram sobrecarga. O rompimento da barragem aliado a intensas chuvas pode causar fluxos de alta energia (corridas de detritos).

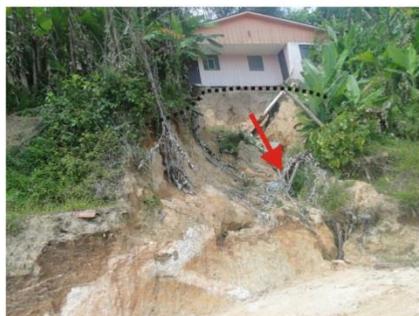
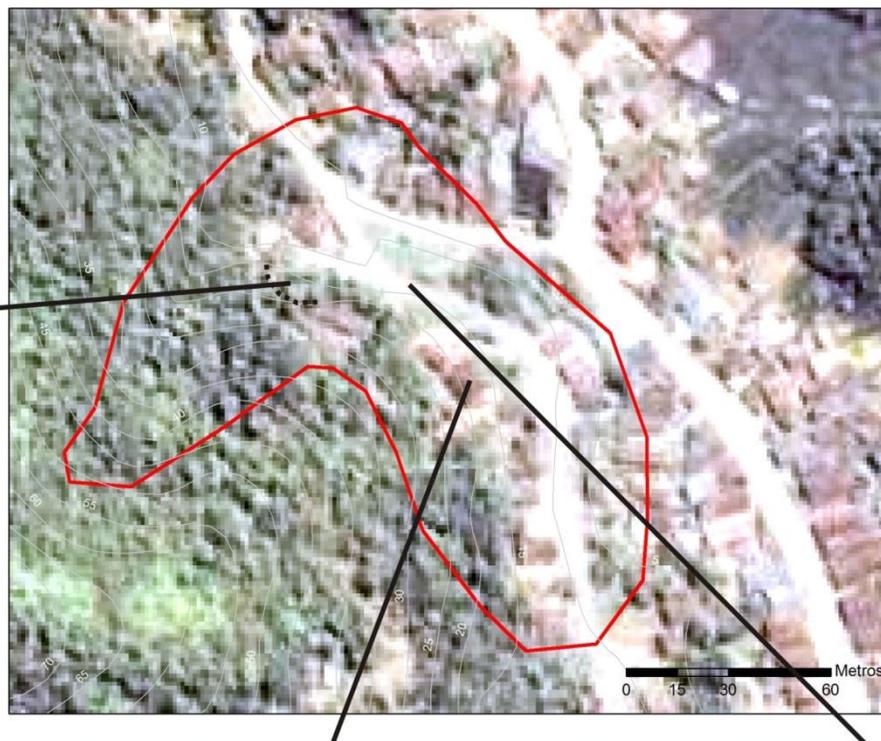
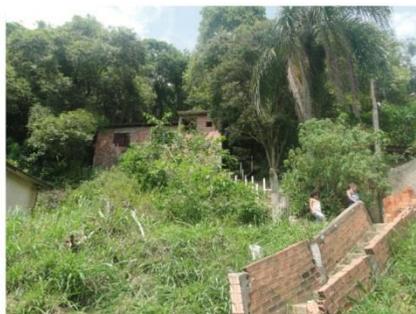
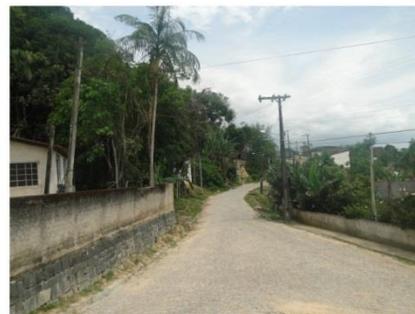
Setor 6 - 730148 / 7186194

Descrição: Encosta com cerca de 100 metros de altura e inclinação de aproximadamente 60°. A presença de cortes e aterros, na meia encosta, para a implantação de casas e a ausência de sistema de drenagem geram uma situação de risco alto para deslizamentos de solo. Casas situadas na base da encosta encontram-se sujeitas a soterramento. A área está em etapa de implantação do sistema de alerta para deslizamentos durante intensas chuvas.

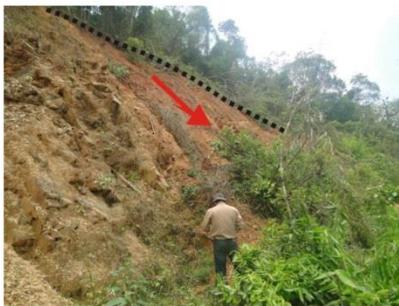
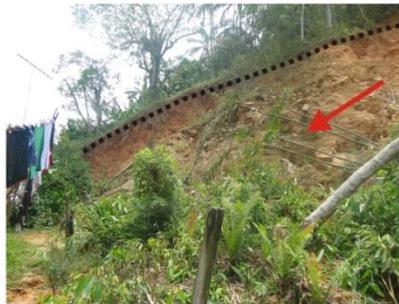
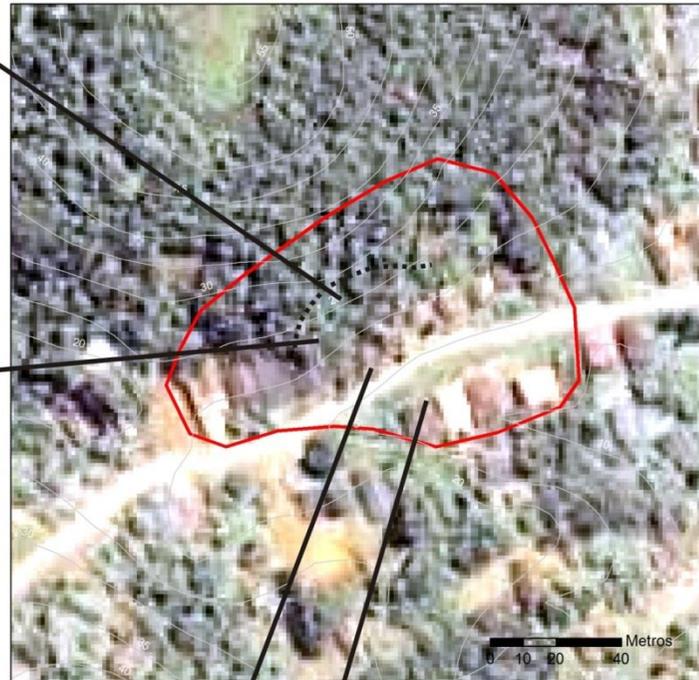
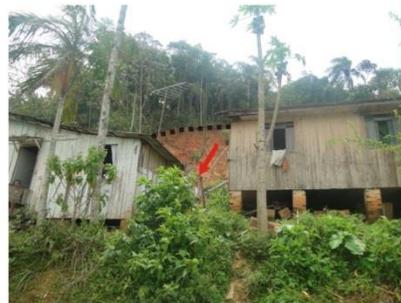
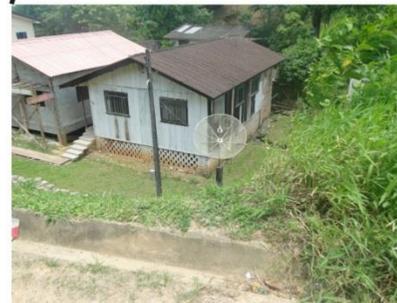
Setor 7 - 729317 / 7185021

Descrição: Encosta íngreme com cortes artificiais formando taludes onde se observam cicatrizes de deslizamentos planares. Em partes da encosta aflora rocha sã (quartzito) com sistema de juntas ou fraturas que podem ocasionar deslizamentos em cunha e quedas de blocos. Casas atualmente habitadas encontram-se bastante próximas ao talude, portanto sujeitas a soterramento e serem atingidas por blocos de rochas desprendidos da encosta.

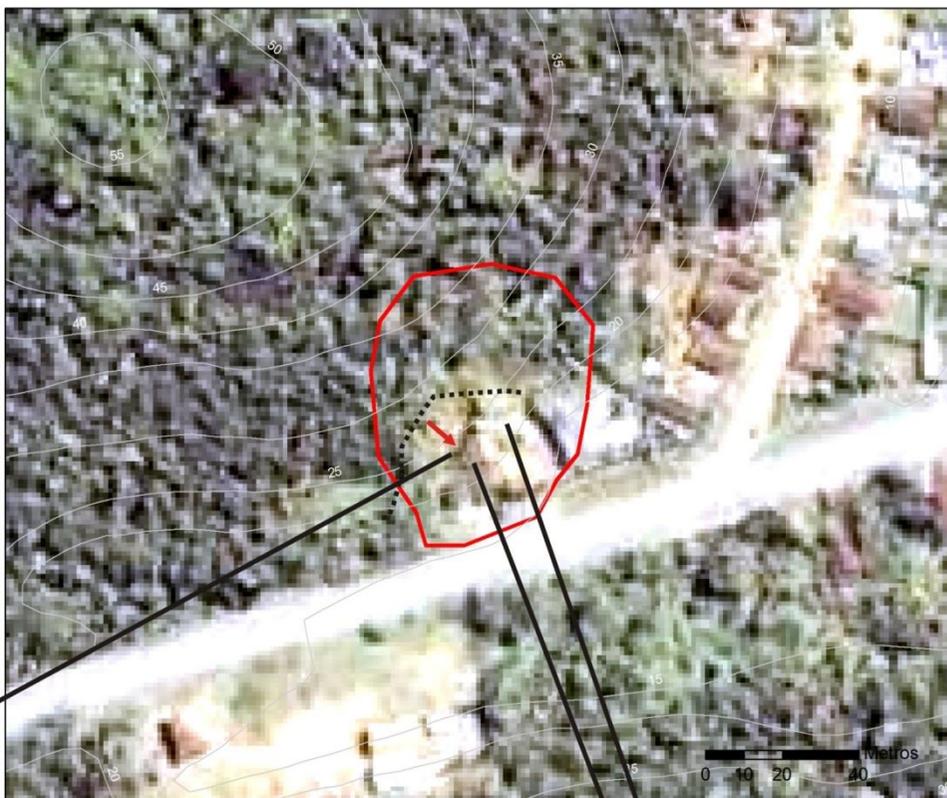
Setor 8 - 726999 / 7184941

Encosta íngreme com cicatriz de deslizamento planar provocado por corte para instalação de moradia e ausência de sistema de drenagem. Moradia esta já atingida (parcialmente soterrada) por deslizamento de solo. Outra encontra-se em área de risco de soterramento.

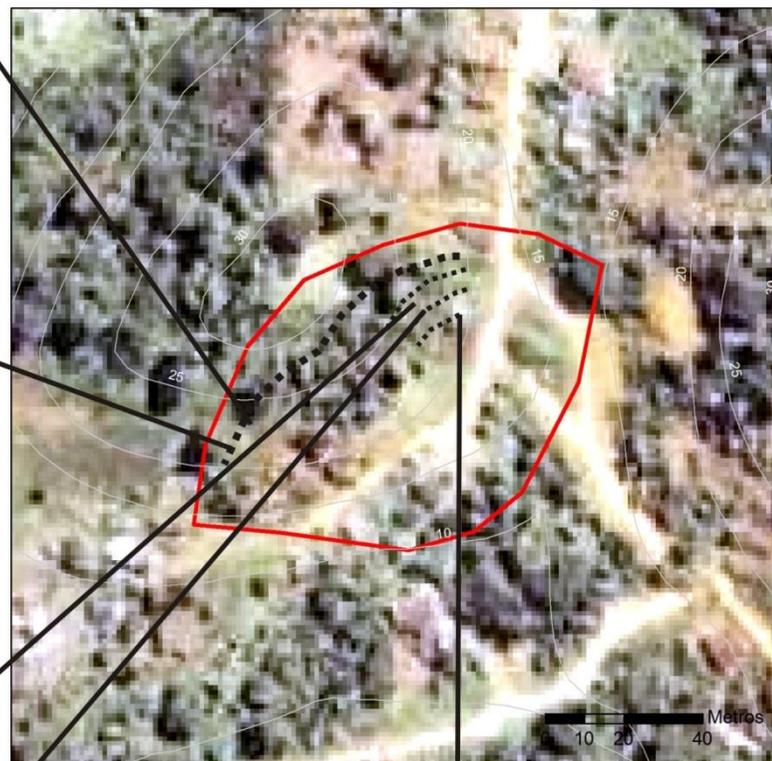
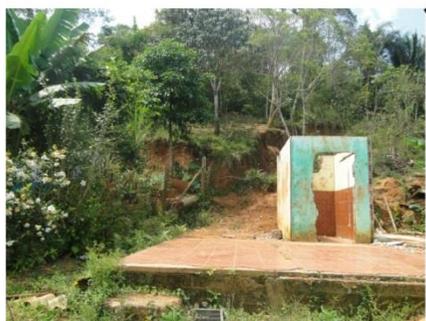
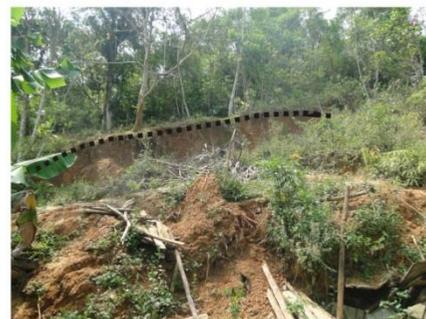
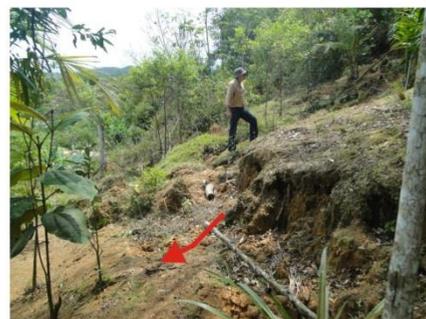
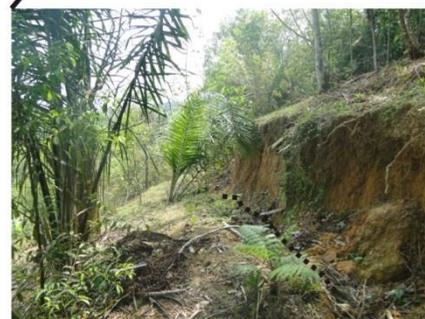
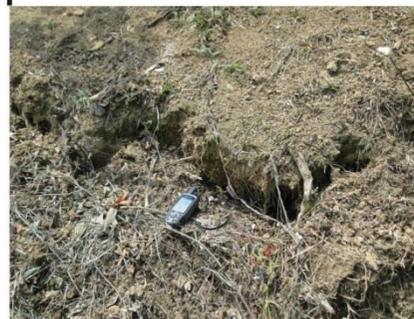
RUA VEREADOR JOÃO POLICARPO
Setor 9 - 726233 / 7184397

Encosta íngreme com cerca de 35° de inclinação formando uma longa rampa recoberta por espessa camada de solo e parcialmente desmatada. Cicatriz de deslizamento planar e diversos degraus de abatimento indicam que a movimentação de solo na encosta não cessou e que ainda existe risco remanescente de deslizamentos que poderão atingir casas situadas na base desta encosta.

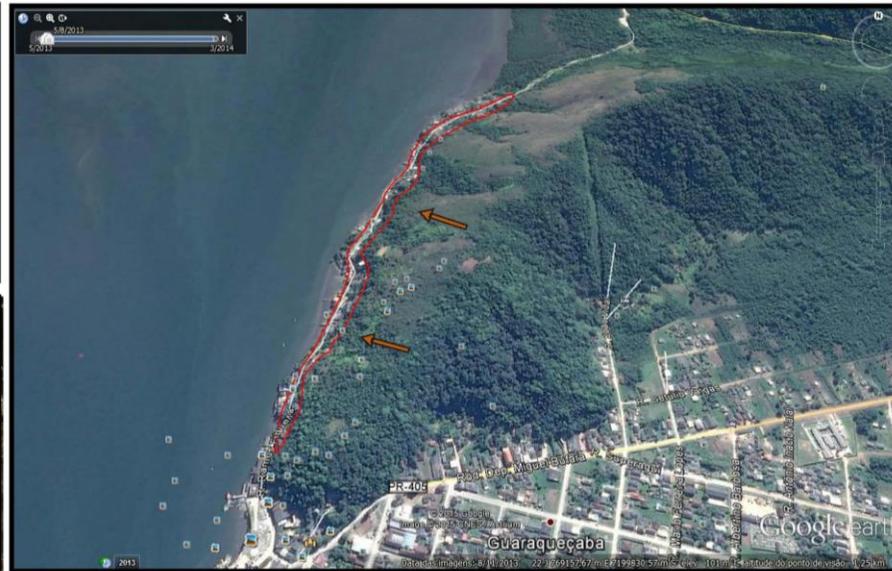
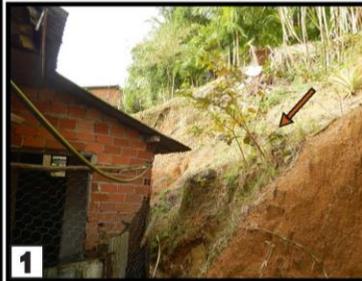
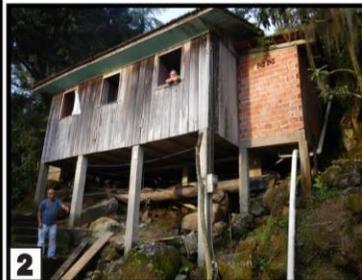
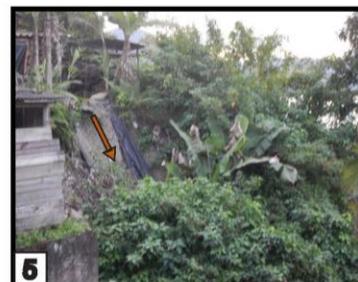
PR_GUARAQU_SR_01_CPRM
Localização: Rua Ramos Figueira - Costão
UTM 22 L 768829 E 7199682 S

Descrição: Casas construídas a beira de uma encosta com aproximadamente 40 metros de altura e 45 graus de inclinação. Nesta encosta há ocorrência pontual de camadas pouco espessas de solo e áreas onde afloram rocha ou blocos. Foram visualizadas cicatrizes de deslizamento com registros de danos à edificações. A maioria das casas construídas nesta região, estão no sistema corte e aterro ou construídas sobre os blocos de rocha. Existem evidências de movimento do terreno, árvores inclinadas e trincas no asfalto.

Tipologia do Processo: Deslizamento

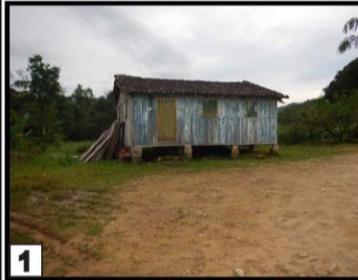
1

Descrição: Casas de alta vulnerabilidade construídas na planície de inundação do Rio Verde (fotos 01 a 05). Em épocas de cheia do rio a água a atingir em média meio metro dentro das casas (Foto 04).

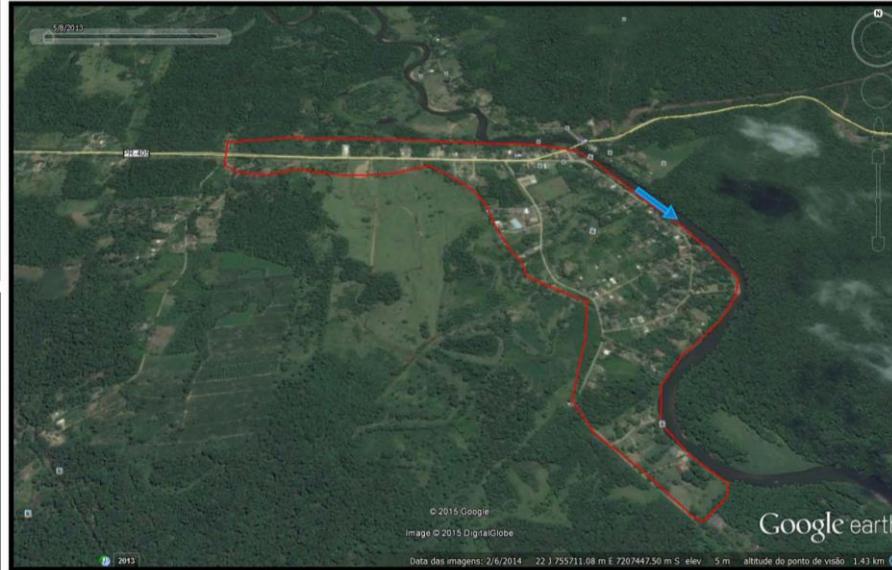
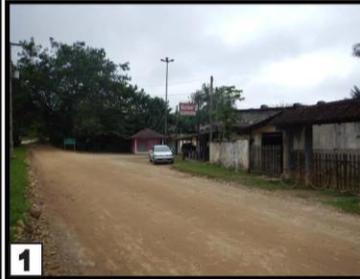
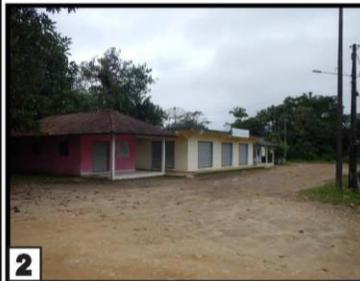
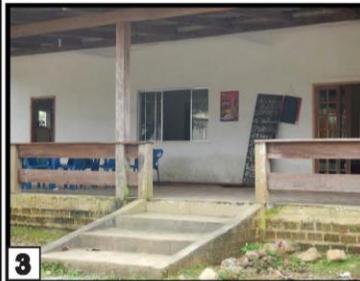
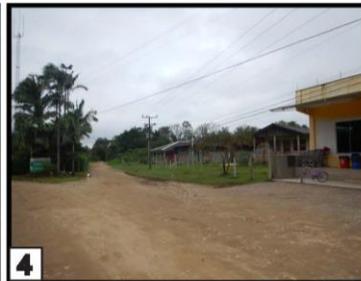
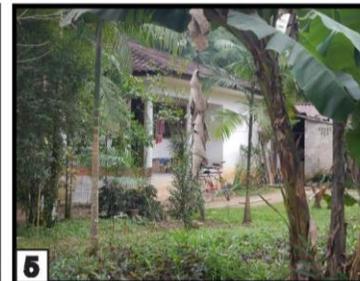
PR_GUA_SR_03 CPRM

Descrição: casas construídas na planície de inundação do Rio Taguaçaba. Em épocas de cheia o rio invade as casas em até meio metro de altura. As inundações costumam ocorrer duas vezes ao ano

Tipologia do Processo: Inundação e enxurrada

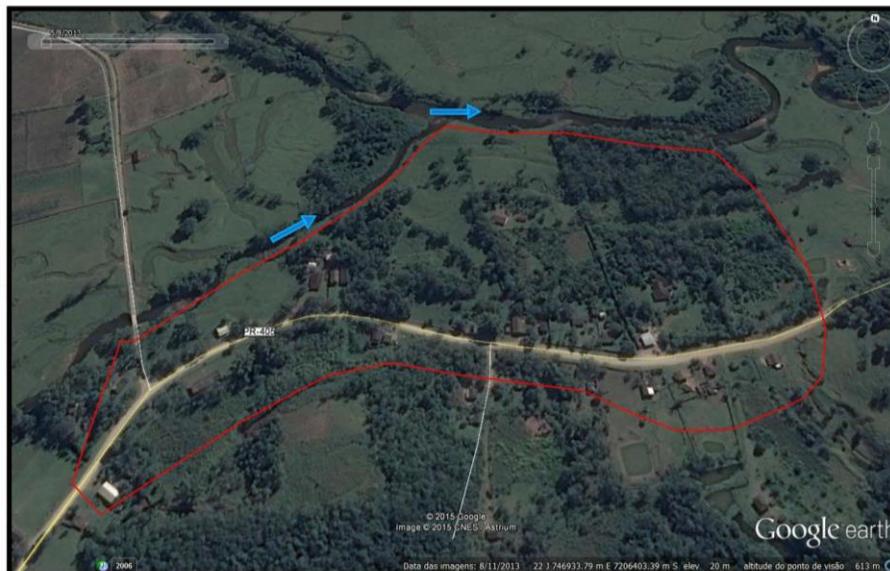
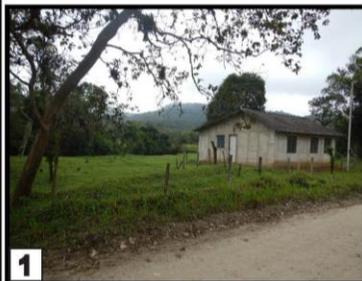
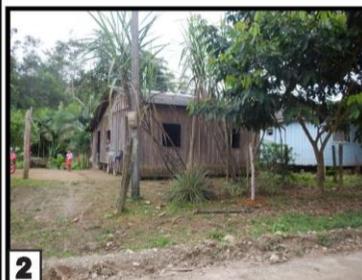
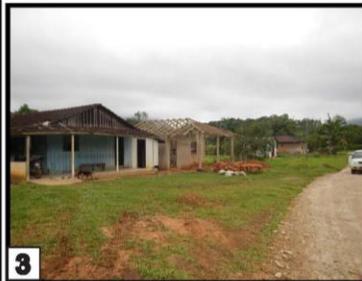
PR_GUARAQU_SR_04_CPRM
Localização: Potinga
UTM 22 L 746658 E 71206284 S

Descrição: Casas construídas na planície de inundação do Rio Bromado. Grande parte das casas são de madeira e tem vulnerabilidade alta. As águas das enchentes atingem aproximadamente meio metro de altura dentro das casas.

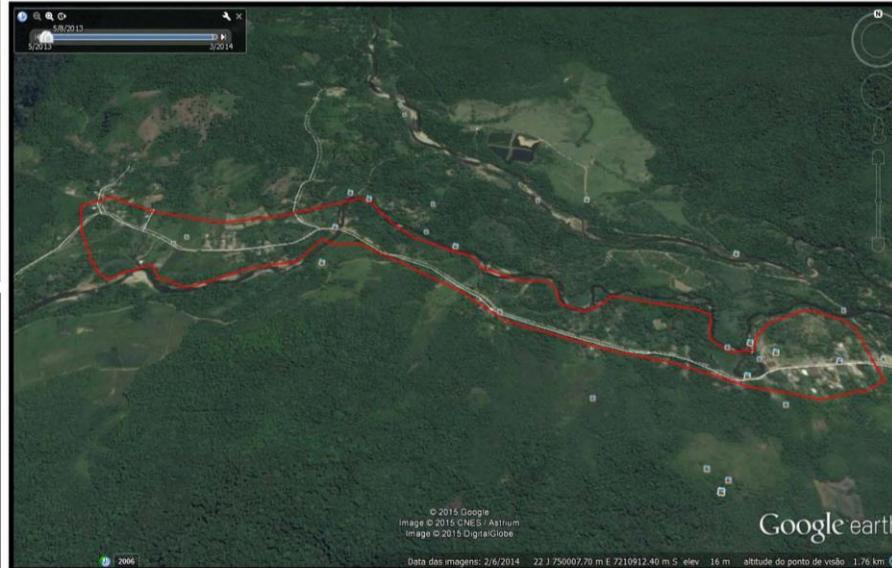
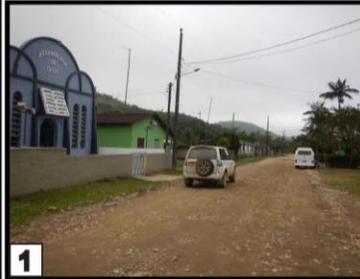
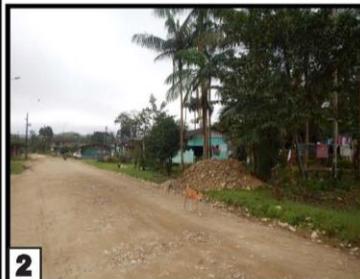
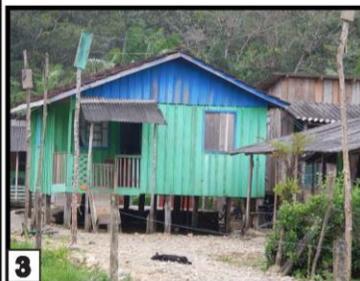
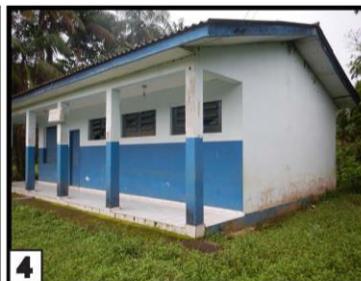
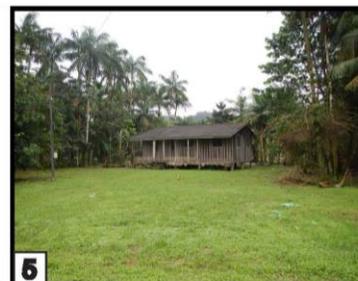
PR_GUARAQU_SR_05_CPRM
Localização: Taquaçaba de cima
UTM 22 L 751138 E 7210591 S

Descrição: Casas construídas na planície de inundação do Rio Taquaçaba, há casas muito vulneráveis, em madeira (Fotos 2, 3 e 5) que estão construídas sob uma estrutura elevada para evitar o atingimento pela inundação. Algumas construções são de alvenaria (Foto 1), sendo que algumas apresentam a marca da última inundação (Foto 04).

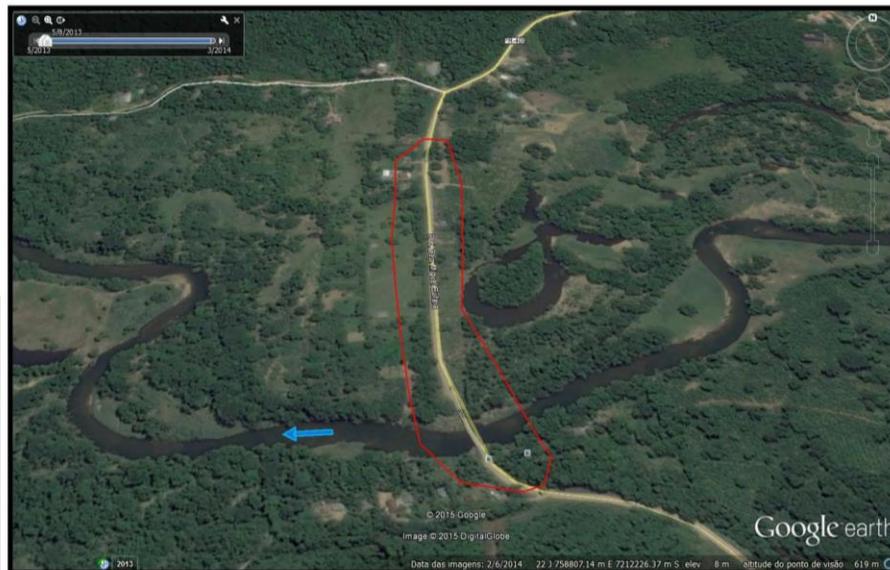
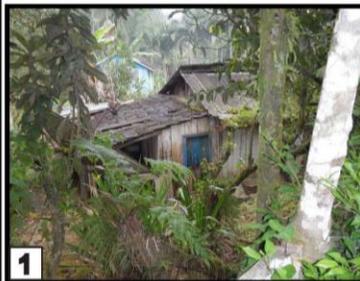
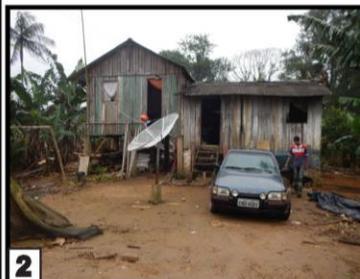
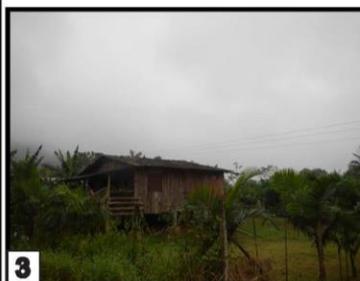
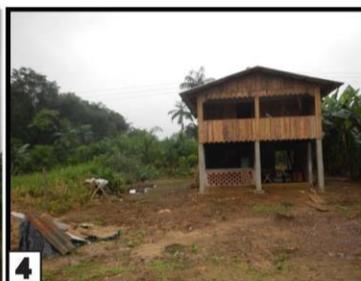
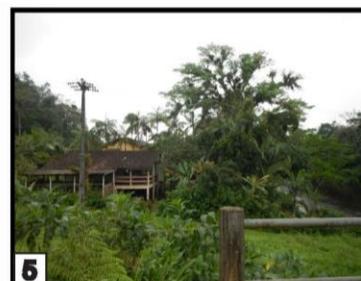
PR_GUARAQU_SR_06_CPRM
Localização: PR 405 Rodovia Deputado Miguel Bufara
UTM 22 L 758831 E 7211990 S

Descrição: Casas construídas na planície de inundação do Rio Açungui. As casas são de vulnerabilidade alta e muitas delas estão construídas sob uma base elevada para evitar que a água atinja o interior das mesmas durante as inundações (Fotos 1 a 5). A água do rio, em épocas de cheia chega a atingir mais de um metro dentro das casas.

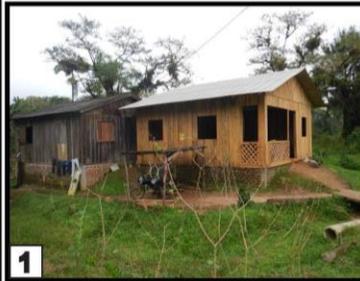
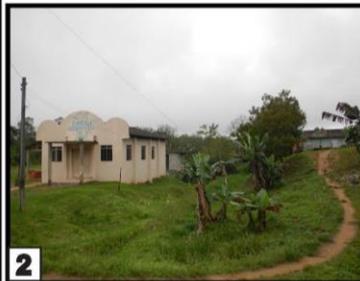
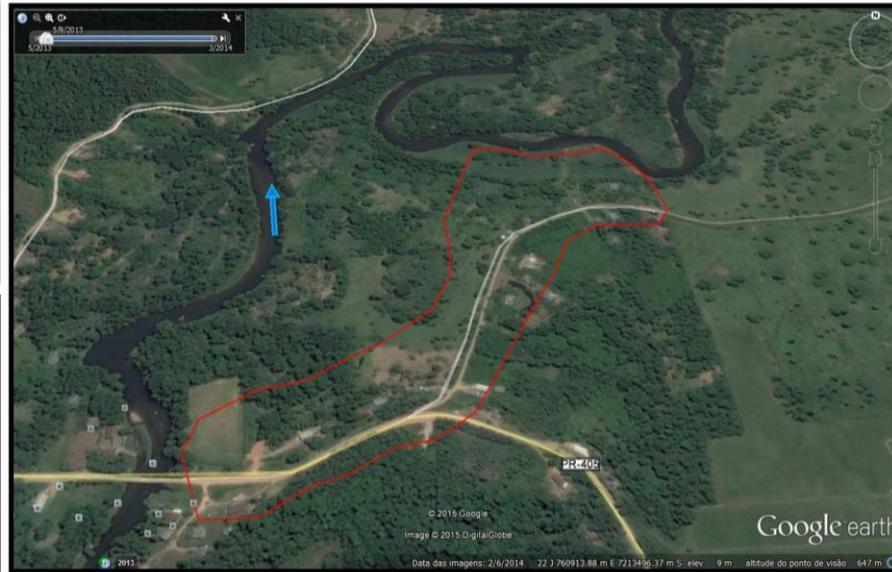
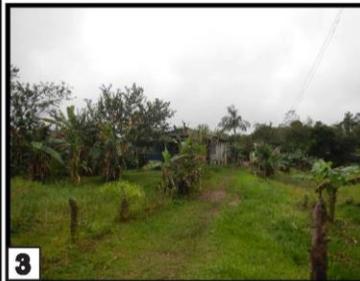
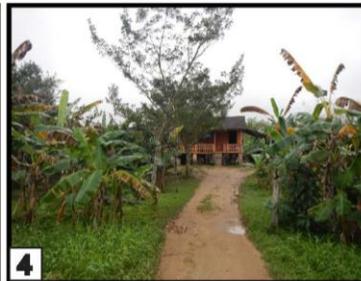
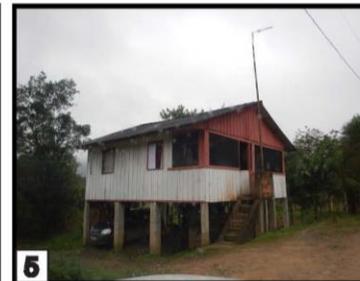
PR_GUARAQU_SR_07_CPRM
Localização: PR 405 Serra Negra
UTM 22 L 761164 E 7213616 S

Descrição: Casas construídas na planície de inundação do Rio Serra Negra. As casas apresentam alta vulnerabilidade por serem de madeira. A maioria das casas foram construídas sobre vigas de alvenaria de aproximadamente 1,0m de altura para evitar que as águas do Rio Serra Negra invadam as casas em época de cheias.

Tipologia do Processo: Inundação

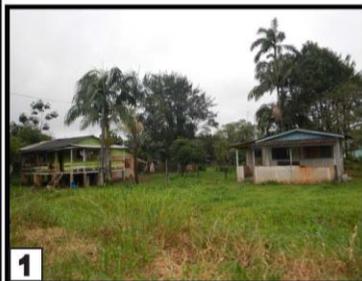
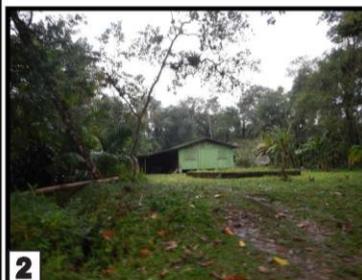
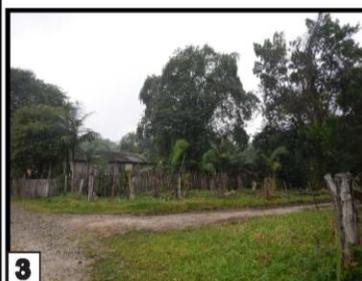
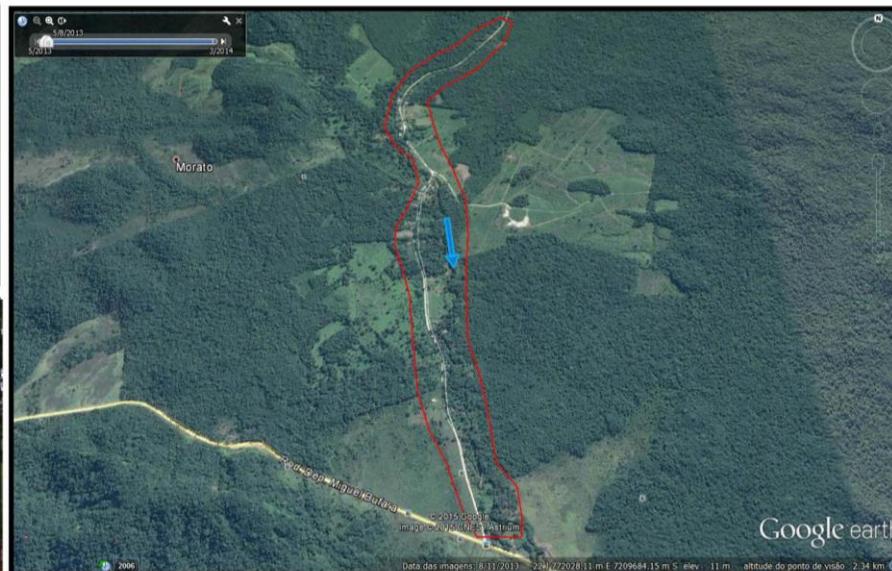
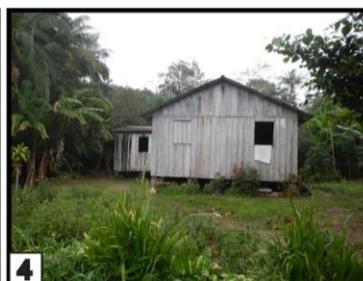
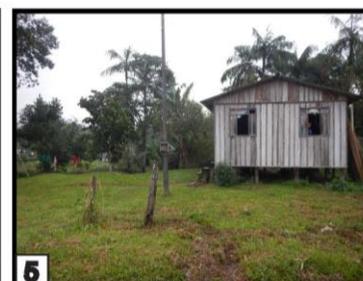
PR_GUARAQU_SR_08_CPRM
Localização: Estrada para Salto Morato
UTM 22 L 772098 E 7208754 S

Descrição: Casas construídas em área de relevo rebaixado, próximo a drenagem. As casas tem alta vulnerabilidade (Fotos 1 a 5).

Tipologia do Processo: Inundação

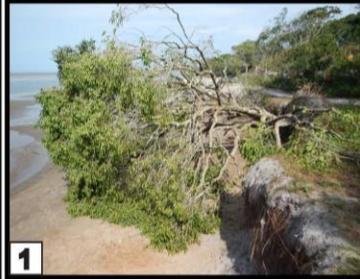
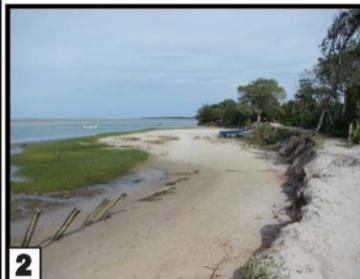
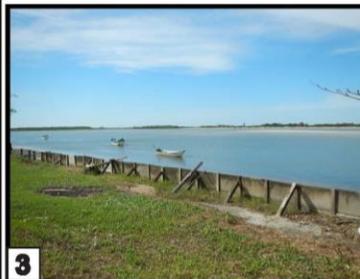
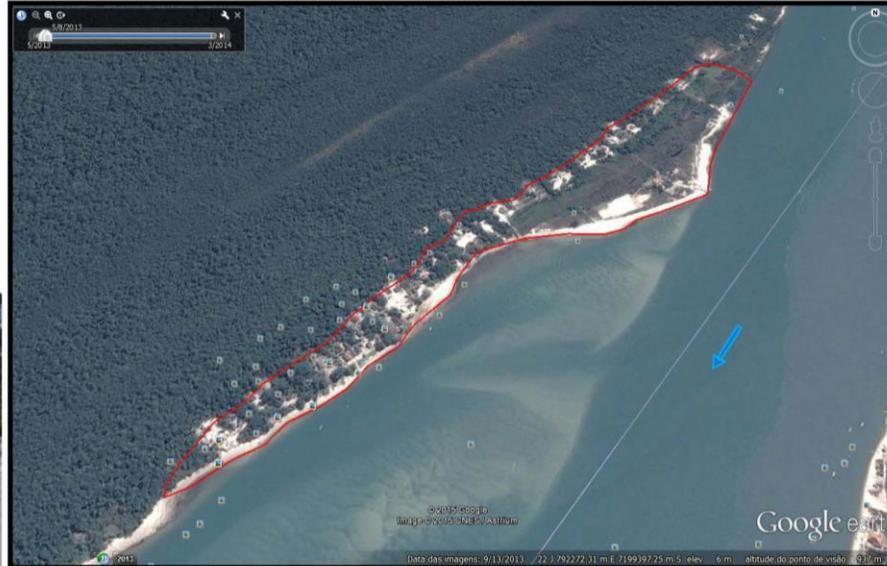
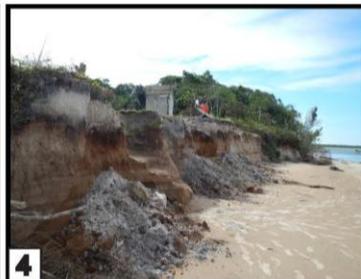
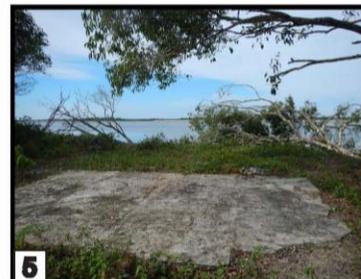
PR_GUARAQU_SR_09_CPRM
Localização: Barra do Arapira
UTM 22 L 792733 E 7199618 S

Descrição: Linha de costa em recuo devido a processos erosivos em área próxima a encontro de águas de rio e mar. A região erodida é ocupada por pescadores. Os moradores locais construíram muros de contenção para evitar a destruição da linha de costa. O rio avançou alguns metros em direção ao continente, destruindo muros, derrubando árvores e edificações (Fotos 01 a 05) Algumas casas apresentam erosão na base e trincas no piso. Os moradores locais estão migrando para dentro do continente para evitar perdas materiais, já que a erosão progride de forma lenta. Grau de risco Moderado.

Tipologia do Processo: Erosão
Quantidade de imóveis em risco: 40 aproximadamente
Quantidade de pessoas em risco: 320 aproximadamente

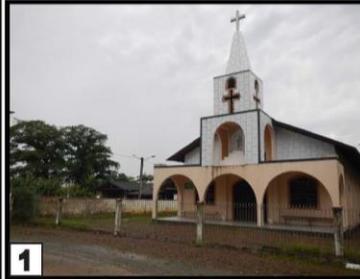
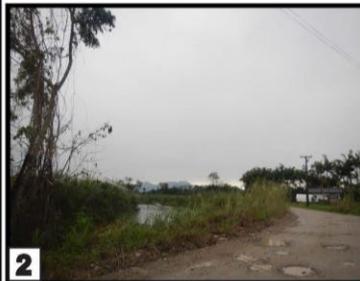
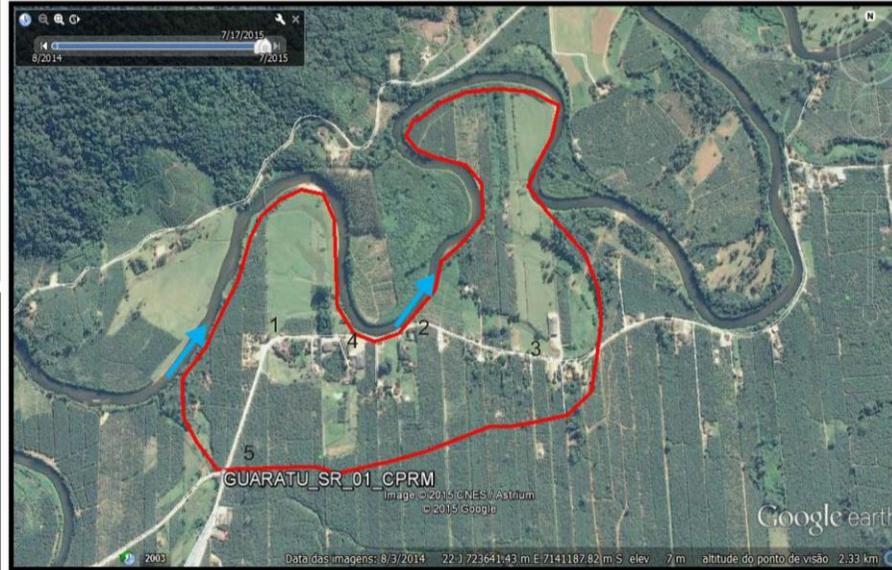
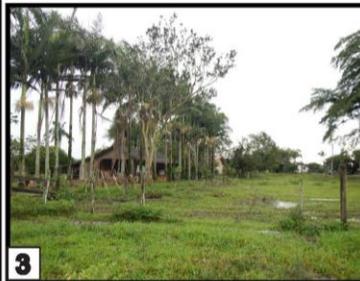
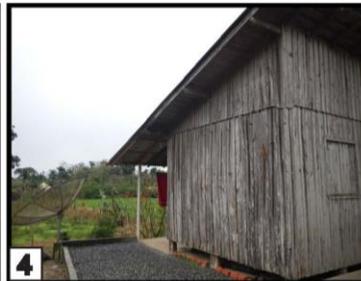
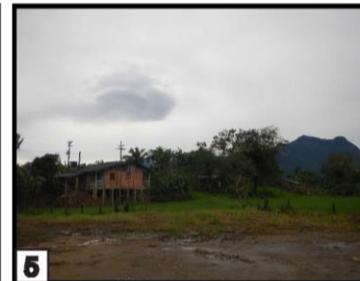
PR_Guaratu_SR_01_CPRM
Localização: Cubatão
UTM 22 J 722945 E 7140688 S

Tipologia do Processo: Inundação

Descrição: Área rural com relevo rebaixado, margens desmatadas e risco muito alto de inundação (Foto 01 a 05). As casas foram construídas na planície de inundação do Rio Cubatão, e algumas delas situadas nas margens deste rio (Fotos 02,04), anualmente sofrem danos com as enchentes. O grau de vulnerabilidade das moradias varia de médio a alto, pois existem várias casas de madeira (alta vulnerabilidade) e algumas construções em alvenaria (média a baixa vulnerabilidade), como a igreja local que já foi algumas vezes atingida pelas enchentes do Rio Cubatão (fotos 01 a 05).

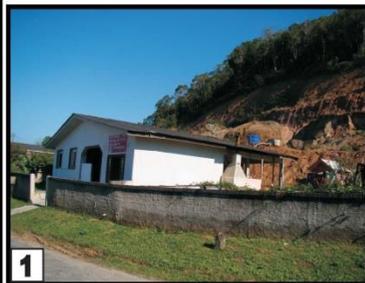
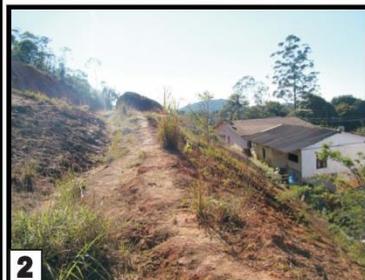
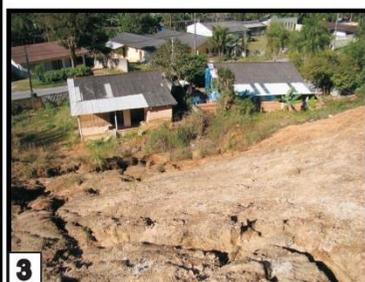
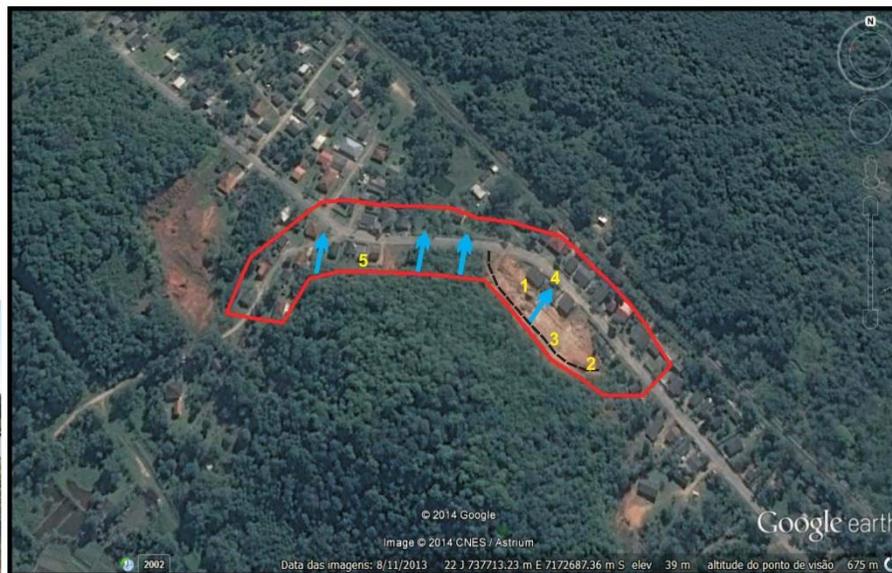
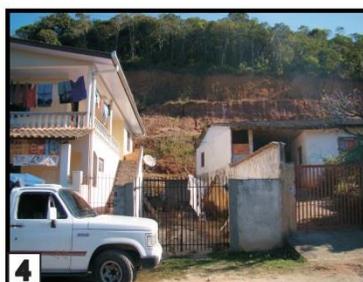
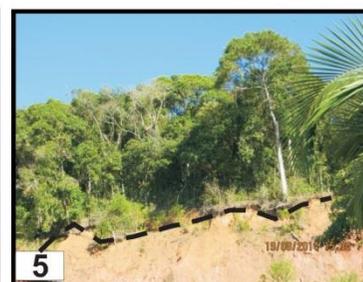
PR_PGUA_SR_01_CPRM
Localização: Rua Savino Tripodi, Alexandra
UTM 22 J 0737762 E 7172730 S

Descrição: Talude de corte com cicatriz de deslizamento, com aproximadamente 20 a 25 metros de altura e inclinação variando de 50 a 80 graus, constituído por camada de solo residual (com aproximadamente 10 metros de espessura) e saprólito (Fotos 1 e 2). Presença de blocos com dimensões métricas deslocados durante o evento de chuvas de 2011 e outros blocos ainda envolvidos por solo. As casas foram construídas próximas a base do talude (Fotos 01 e 04). Partes do corte apresentam processos erosivos (Foto 03) e na parte vegetada na crista do talude, são observadas árvores inclinadas, algumas prestes a cair (Foto 05).

Tipologia do processo: Deslizamento planar (instalado)

Sugestões de Intervenções: Obras de drenagem e contenção da encosta.
