**PLANTA DE SITUAÇÃO ESTRUTURAS MARÍTIMAS - CAIEIRAS**  
 ESC.: 1:1000

OBRA/ENDEREÇO  
**ANTEPROJETO RECUPERAÇÃO DA ORLA DE GUARATUBA**  
 C/da de Prós Central, Centro e Pôrto - Município de Guaratuba (PR)

CONTEÚDO DA PRANCHA  
**PLANTA DE SITUAÇÃO - CAIEIRAS**

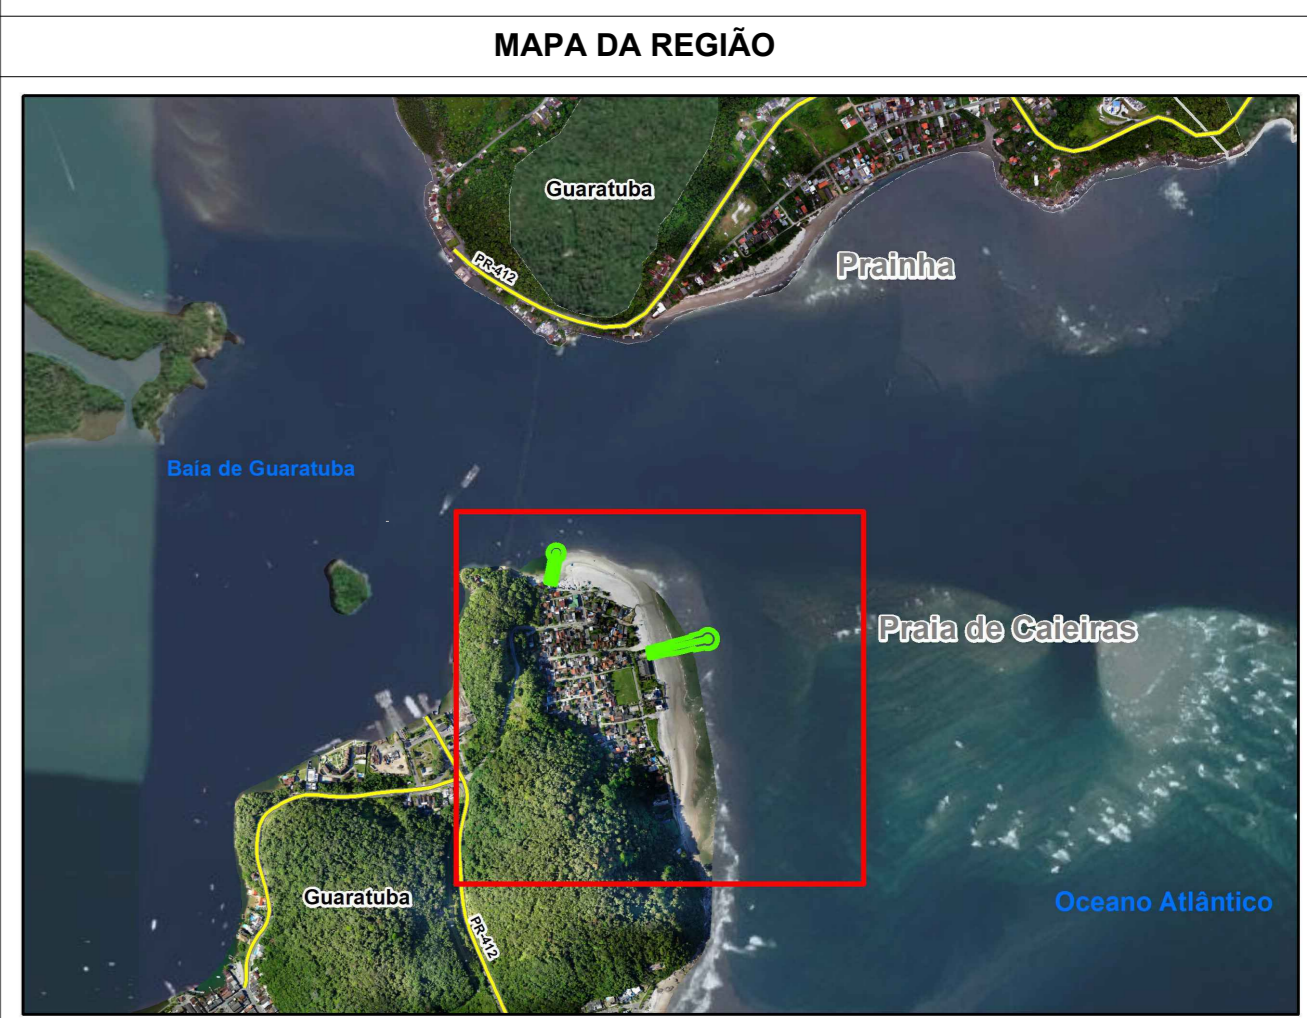
- Levantamento topobatemétrico realizado dia 23/02/2024 a 28/02/2024;
- Levantamento batimétrico realizado dia 02/03/2024 a 11/03/2024;
- Meridiano Central: 51° W;
- Datum Vertical: Nível Médio dos Mares (NMM), Imbituba-SC;
- Os contornos e os limites da planta são aproximados e servem como referencial gráfico para localização;
- Sistema de referência: SIRGAS 2000 - UTM 22S.
